Restauración de la Casa del Brigadier López. Santa Fe, Argentina

Restoration of the Brigadier López's House. Santa Fe, Argentina

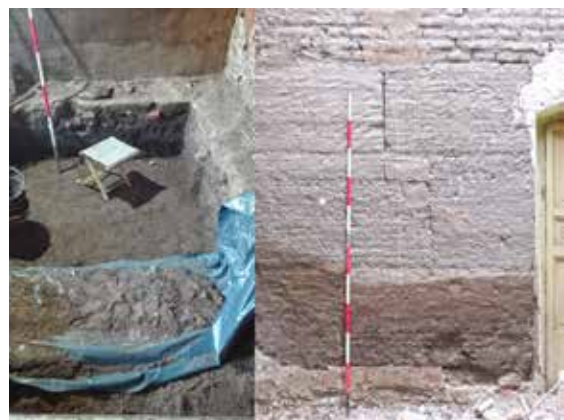
Sobre la estructura de tierra apisonada localizada en la excavación de una de las habitaciones, se identificaron huellas de postes que probablemente sostenían el encofrado con el que se construyó en el siglo XIX una pared de tapia que está en pie y forma parte de la vivienda. Asimismo, se pudo constatar que esta pared de tapia contiene inclusiones de elementos como marlos de maíz, vértebras de pescado, fragmentos de huesos largos de mamíferos, fragmentos de cerámica indígena y de loza inglesa, que fueron hallados en la capa de relleno que se encontraba por debajo del piso de la vivienda. Se presume, entonces, que se utilizó ese tipo de relleno con productos de descarte de basura de la segunda mitad del siglo XVIII y principios del XIX en la preparación de la tierra para construir la tapia.

Figura 3. Excavación arqueológica y muro de tapia descubierto.
Fuente: Archivo de COEMYC S.A.

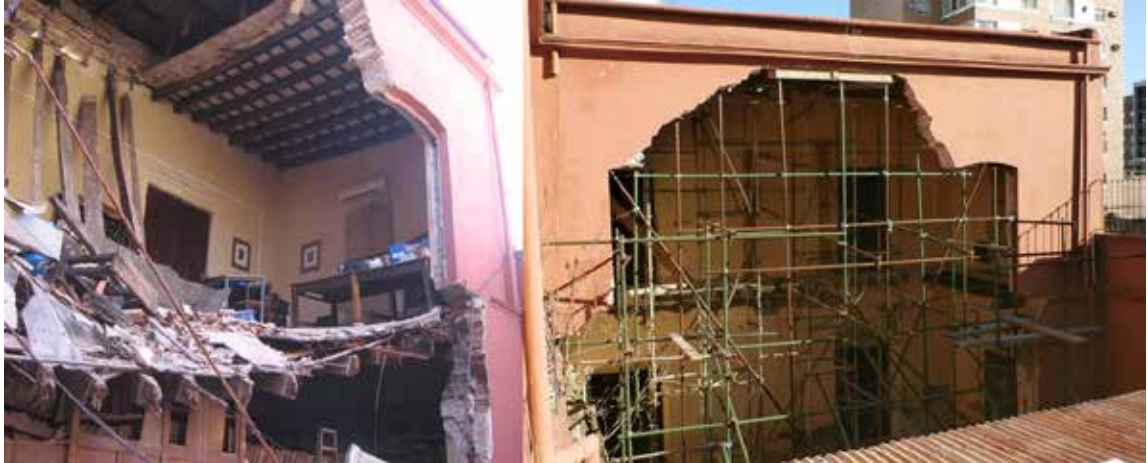
El diagnóstico de la evaluación estructural resultó en el de “falla frágil por falta de sustentación del entrepiso”, siendo el estancamiento de agua el factor desencadenante: el revestimiento de ladrillo cocido sobre el adobe posee una cornisa permeable, la que propició el ingreso de humedad al muro y desencadenó así el proceso de deterioro de la tirantería de entrepiso. Al perder el sustento del empotramiento, una pieza dañada cayó y arrastró al resto (producto de la colocación de un mallado metálico en una intervención anterior); formando así un mecanismo que provocó el vuelco de la pared superior de ladrillo cocido hacia el patio, y el desmoronamiento de la pared de adobe bajo ésta, hacia adentro. Esta deficiencia en el diseño fue en parte verificada por la pérdida de masa de distintas piezas de madera, cuyas densidades fueron medidas entre 0.28 y 0.30 Kg/dm³ frente a una referencia estimada en 0.85 Kg/dm³ para la madera sana (más de un 65% de pérdida).

Figura 6. Derrumbe ocurrido en el Archivo provincial y posterior apuntalamiento interior. Fuente: Archivo de CECОВI.

Resultó destacable entonces la imperiosidad de controlar las condiciones de humedad, diseñar refuerzos en la cabecera de los tirantes, y promover el cambio de función en el edificio por otro menos exigente estructuralmente. Tales tareas se incluyeron en el pliego de contratación, que planificó el rehacer todos los elementos comprometidos (muros, entrepisos, losas,

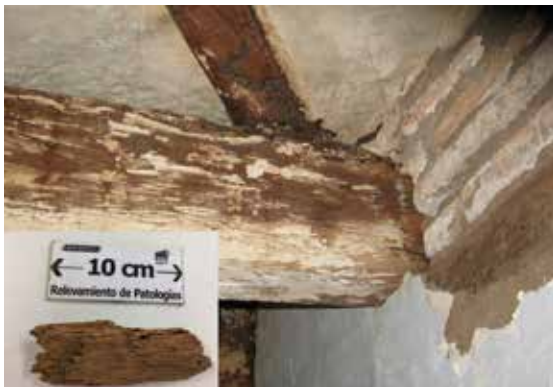
tierra, se relevaron patologías de: humedades en los apoyos de las tiranterías, por mal diseño del escurrimiento de las aguas de lluvia; fisuraciones horizontales, verticales y a 45° en algunos encuentros de muros y aberturas con falta de soporte; y la existencia de muros de adobe revocados con cemento, que sufrían desprendimiento del material en puntos donde habrían existido los síntomas antedichos. Las intervenciones anteriores no supieron abordar las técnicas presentes, mostrando por ejemplo áreas revestidas con placa de roca de yeso; o se enfocaron en cuestiones estéticas y funcionales, ignorando problemas de fondo.

Figura 7. Humedad relevada en las tiranterías de madera; y un trozo de las mismas deteriorado. Fuente: Archivo de CECОВI.

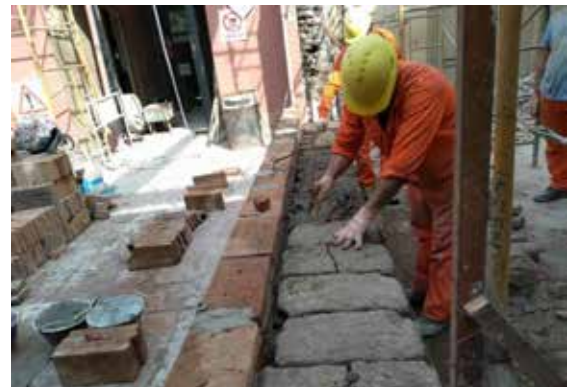
Figura 8. Reconstrucción del muro de adobe y su revestimiento de ladrillo cocido. Fuente: Archivo de COEMYC S.A.

Asesorados por la universidad y de acuerdo a los pliegos técnicos de obra, la empresa adjudicataria reconstruyó el muro de adobe colapsado durante el derrumbe (incluyendo la nueva materialización de los apoyos de entrepiso). Además, se completaron faltantes de adobe en vanos de fachada y se reconstruyeron parcialmente muros de los patios, con el revestimiento de ladrillo cocido que la casa poseía en los mismos.

Para estas tareas se utilizaron mampuestos originales recolectados del derrumbe y de la demolición controlada de un sector de la fachada comprometido estructuralmente, junto a nuevos mampuestos fabricados in situ con moldes de madera y secados a la sombra; para lo cual se completó la tierra recuperada disponible con tierra de una ladrillera local y arena del Río Paraná.

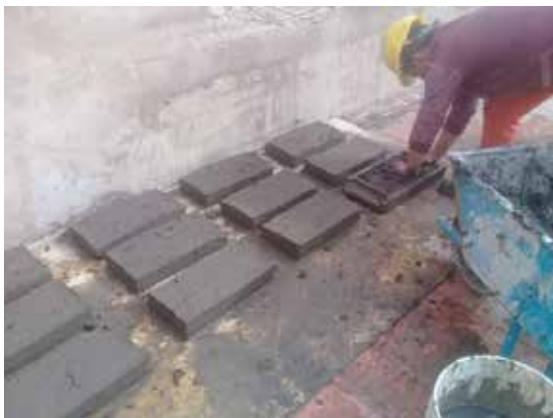
Figura 9. Elaboración de nuevos adobes en obra. Fuente: Archivo COEMYC S.A.
