# Restauración de intervención fachadista de la Casona Figallo, Sullana (Perú)

*Restoration of facadist intervention of the Figallo House Sullana (Peru)*

*Fabio Samuel Carbajal Bengoa*

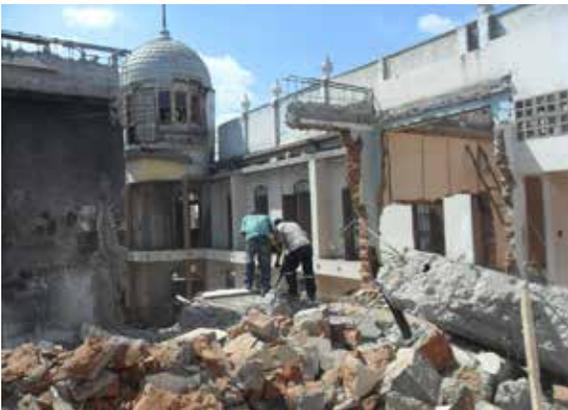
Figura 1. Demolición usando rotomartillo. Foto: F. Carbajal B.

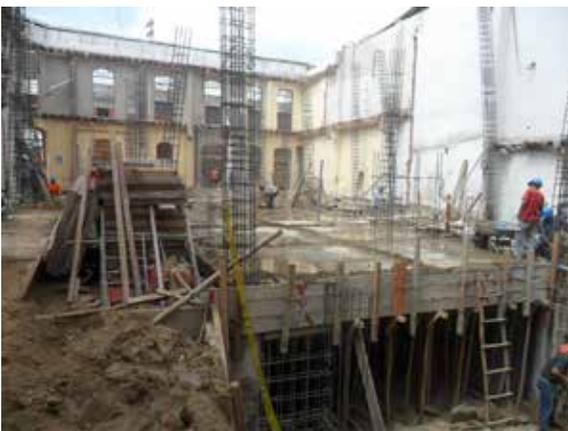
Figura 2. Armado de la estructura del sótano. Foto: F. Carbajal B.

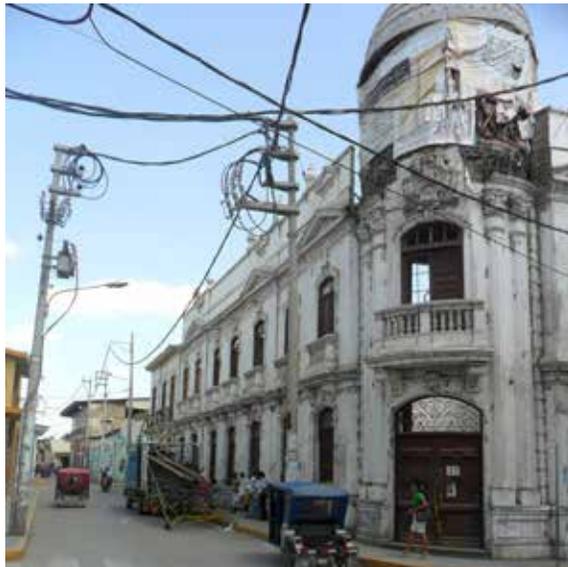
Figura 3. Vista exterior de la demolición interior. Foto: F. Carbajal B.

a la edificación antigua, tal como algunas columnas adheridas a la fachada, por lo que no se demolieron, así como también se respetaron la estructura del mirador y el domo. Se inició la construcción del edificio interior desde el sótano (Figura 2), y luego del primer hasta el tercer piso. A medida que progresaban los trabajos, se iba fijando la fachada al edificio nuevo (Figura 3).

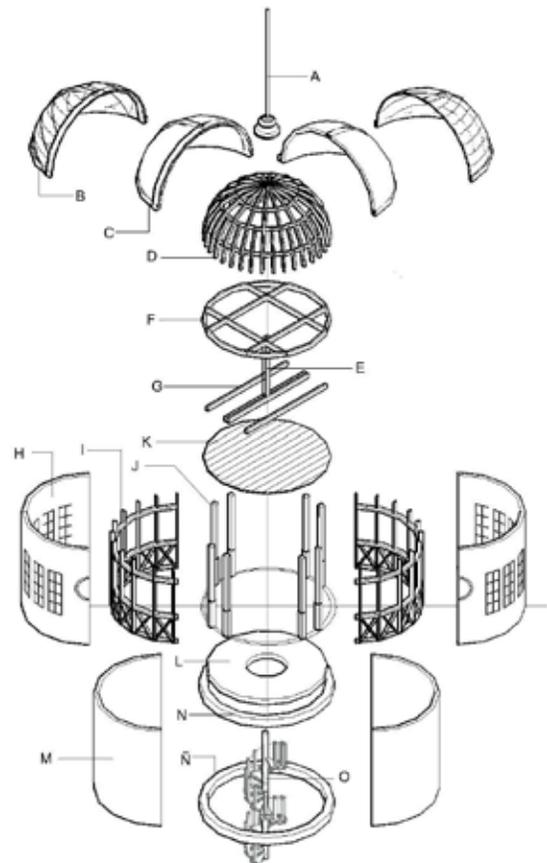
Figura 4. Descomposición de la cúpula. Dibujo: Miguel Ruiz P.

La intervención comenzó por sectorizar los lugares por trabajar (Figura 4). Hay que considerar que se trabajó retirando todo el estuco de yeso y de diablo para luego atacar por paños, de esta forma se garantizó no perder información del proceso constructivo y reemplazar los cuarterones que sean necesarios. Se consideró establecer una estructura de fierro que ayudase a transmitir los esfuerzos generados por el domo. Esta intervención estructural consistió en agregar ocho parantes metálicos verticales en las paredes de la pared cilíndrica (J), los cuales se atornillaron a la viga solera de concreto (Ñ). Estos parantes soportan un anillo metálico circular (F) al cual están soldados; este anillo tiene también soldadas cuatro vigas metálicas a modo de cruceta. De estas vigas metálicas se

atornillan cuatro vigas de madera (G), y debajo de estas últimas se colocan tablas de pino (K) a modo de cielo raso. En el par de vigas de madera se atornilla un parante de madera vertical que ayudará a soportar el peso de la cubierta de la cúpula. Sobre las vigas metálicas (F) se apoya la cercha de madera existente (D).

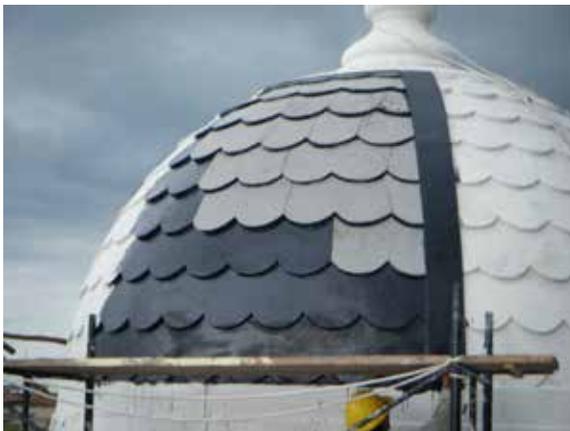
Figura 5. Colocación de teja asfáltica sobre superficie de diablo fuerte, previamente impermeabilizada con asfalto. Foto: F. Carbajal B.

En el domo, se resanaron las fisuras y grietas producidas por las lluvias, luego se colocó un manto asfáltico de color gris y granulometría, usando piezas de este material, respetando la forma original de las escamas. Las piezas asfálticas fueron pegadas con asfalto caliente y aseguradas con tornillos. Esta solución impermeabiliza el domo sin agregar peso (Figura 5).

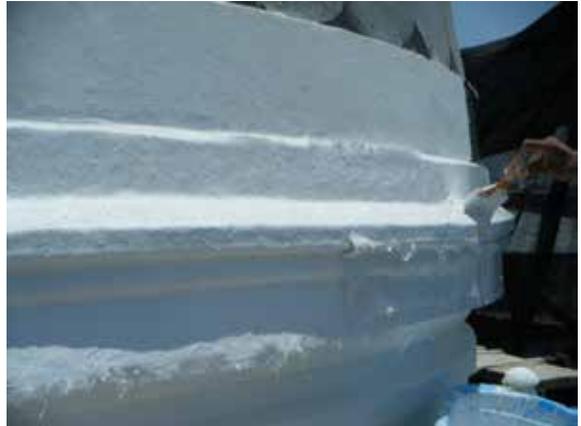
Las molduras perimetrales ubicadas a lo largo de la base de la cúpula presentan una serie de lesiones mecánicas debido al empuje lateral del domo. La secuencia dilatación-contracción ha causado grietas

en las molduras externas del cuerpo cilíndrico del mirador y las pilastras que flanquean las ventanas. La cubierta escamada de cemento mas yeso del domo ha sufrido también grietas por la acción de los fenómenos naturales y fisuras por el empuje ya mencionado. Se observa el desprendimiento de molduras en las pilastras, y sobre todo en la moldura perimetral debido a su peso propio. Las lesiones físicas son causadas por las intensas lluvias que se filtran por las grietas, dañando la estructura interior, descomponiendo las maderas, y lavando la pintura exterior. Otra lesión física es la suciedad que deposita tanto el viento como la propia lluvia. En cuanto a las lesiones químicas, el ataque de avispas y excremento de murciélagos ha contribuido a la erosión de la cubierta y la suciedad de la misma.

Figura 7. Colocación de banda de fibra de vidrio en la moldura de la base del domo. Foto: F. Carbajal B.

La intervención restauradora comenzó con el retiro de las partes desprendidas o a punto de caer de las molduras, a lo que siguió una limpieza extensa. Con yeso y cemento se reconstruyeron las molduras faltantes, dándole su forma original y cuidando el empalme con las molduras adyacentes (Figuras 8 y 9). Se aplicó una capa de sellador y, sobre ella, pintura látex del color original. En el caso de la moldura perimetral de la base del domo, se colocaron dos capas de fibra de vidrio antes del acabado final, para disminuir el esfuerzo que genera el peso del domo sobre esta moldura (Figura 7).

Se logró recuperar las molduras en mal estado, y se hicieron tramos nuevos con tarrajas metálicas. La moldura mayor ubicada en el aro externo de la cúpula ha recibido, en todo su perímetro, una cubierta de refuerzo en fibra de vidrio.

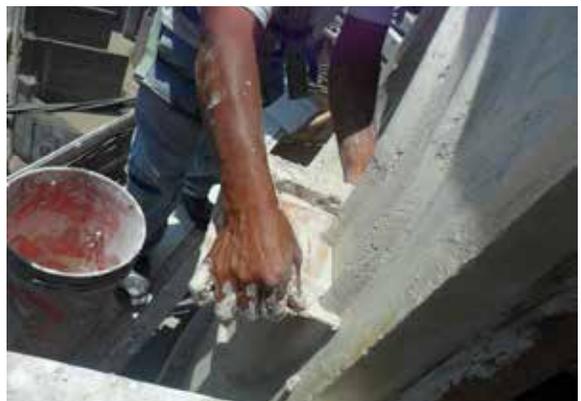
Figura 8. Restauración de una moldura vertical en la fachada. Foto: F. Carbajal B.

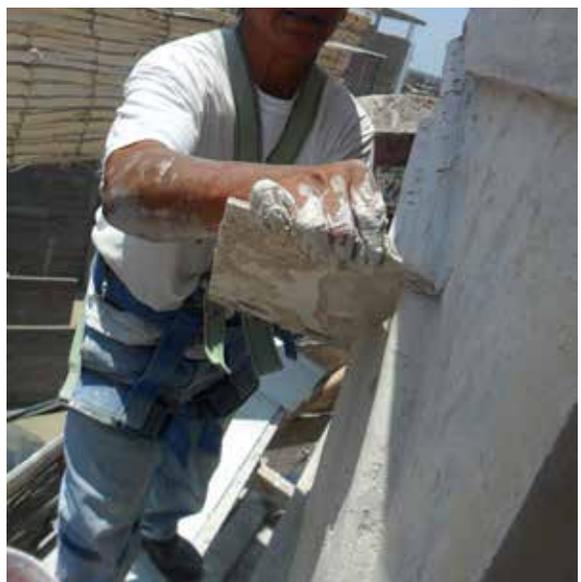
Figura 9. Restauración de moldura en la cúpula; puede verse el uso de una tarraja metálica. Foto: F. Carbajal B.

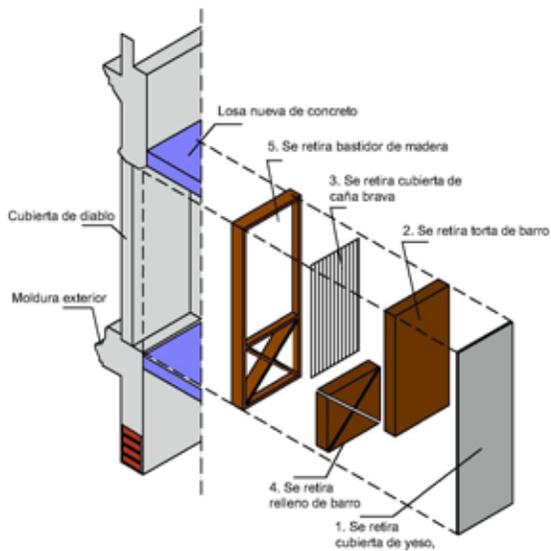
Figura 10. Procedimiento de retiro de enlucidos existentes en muros de la fachada. Dibujo: Miguel Ruiz P.

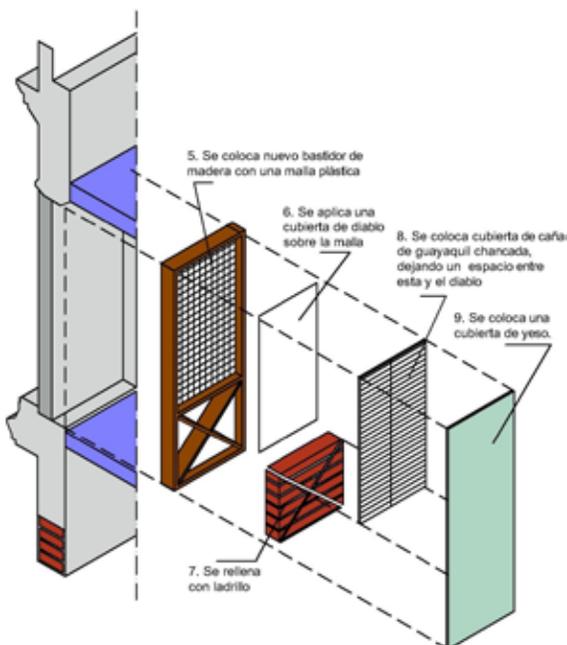
Figura 11. Procedimiento de restauración de la pared interior de fachada. Dibujo: Miguel Ruiz P.

Mediante las calas realizadas se pudo detectar que la estructura de madera y la caña estaban en estado de descomposición debido a la humedad y al ataque de insectos xilófagos; se procedió a trabajar por paños para no perder la estabilidad del muro de quincha. Se procedió al retiro, en primer lugar, de la cubierta interior de yeso y de la torta de barro (Figura 12); a continuación, se retiró la caña y la madera, conservando el enlucido exterior con sus respectivas molduras (Figura 10). Por el lado interior de la superficie conservada se colocó una malla plástica (PVC) de 1/4", que se aseguraba o tensaba con los nuevos bastidores de madera que reemplazaban a estos bastidores antiguos en mal estado; sobre estos nuevos bastidores se colocó mezcla de diablo fuerte para fijar la malla al enlucido exterior (Figura 13). Sobre el diablo se aplicó una cubierta de caña de guayaquil chancada (Figura 14), y finalmente se colocó una cubierta de yeso, dejando un vacío entre la caña y la última cubierta, promoviendo de esta forma un muro que mejorara el confort térmico acústico al interior del edificio (Figura 11). Con esta intervención se logró conservar el enlucido exterior de los muros, evitando que estos se vean comprometidos con pérdidas parciales, sobre todo en muros que tienen molduras.

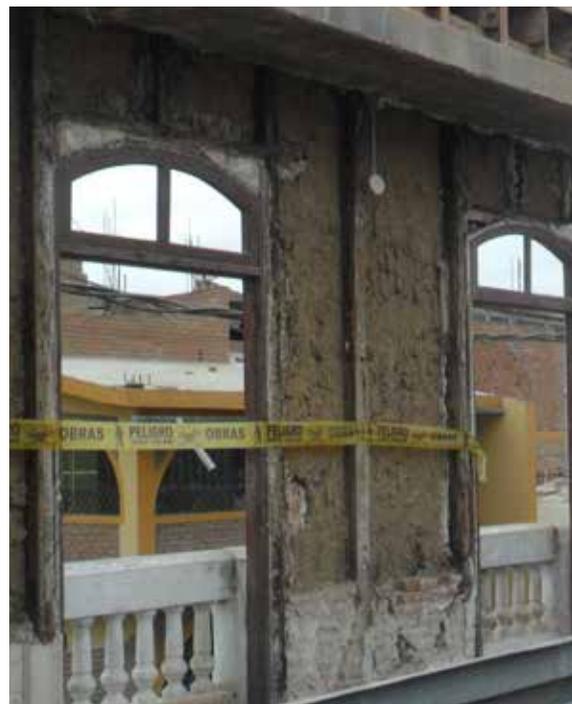
Figura 12. Puede observarse el interior del muro perimetral primigenio, al cual se le ha retirado el enlucido de yeso y parte de la torta de barro. También logra verse la nueva estructura de concreto armado, a la cual se sujeta el muro. Foto: F. Carbajal B.

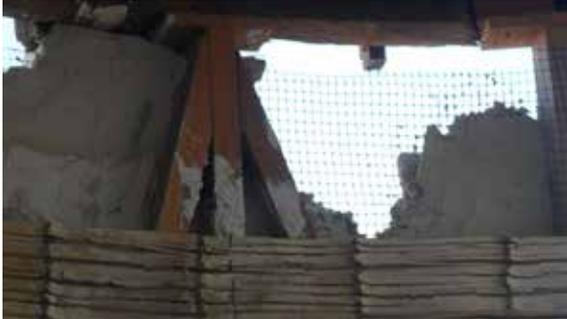
Respecto a las calas efectuadas en esta parte de la edificación, se puede constatar el mal estado de la madera y de la caña, la cual se encuentra degradada por la acción de los xilófagos, lo que pone a esta estructura en inminente peligro de falla.

Figura 13. Este sector pertenece al muro de la cúpula. Por su mal estado tuvo que cambiarse todo. Puede verse el bastidor de madera con la malla plástica (PVC) rígida y el recubrimiento con caña de guayaquil chancada. En todo momento se consideró no usar torta de barro, por ser un material que contiene organismos que contribuyen a la destrucción de lo orgánico. Foto: F. Carbajal B.

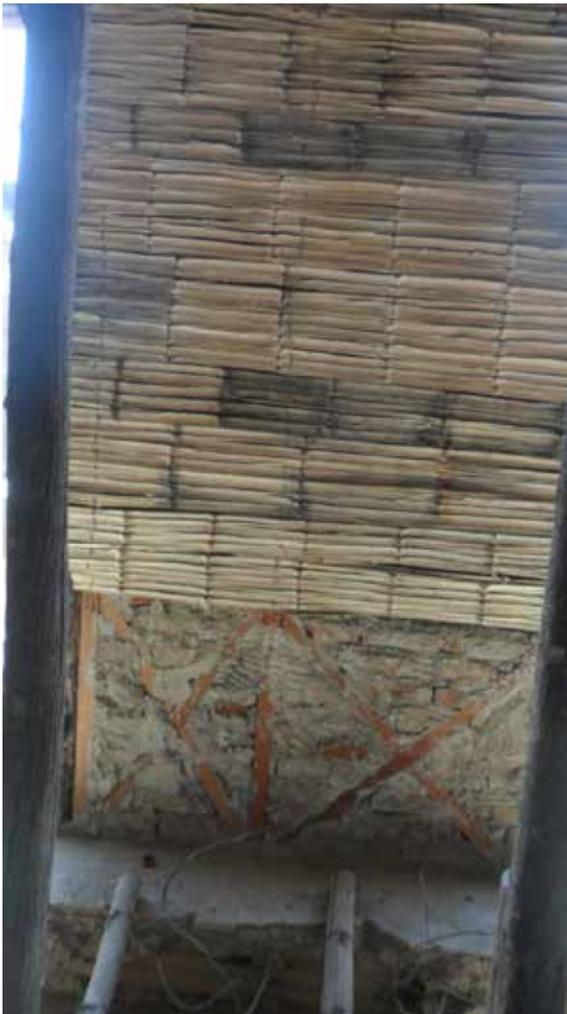
Figura 14. Módulo de bastidor de muro de quincha luego de su reparación. Puede verse el encañado, previamente curado contra insectos xilófagos, con caña de guayaquil, y en la parte inferior el muro de ladrillo que permite la estabilidad de éste. Foto: F. Carbajal B.

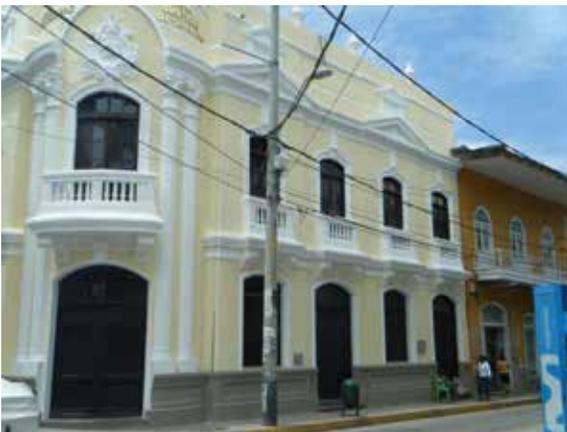
Figura 16. Fachada de la avenida San Martín. Foto: F. Carbajal B.

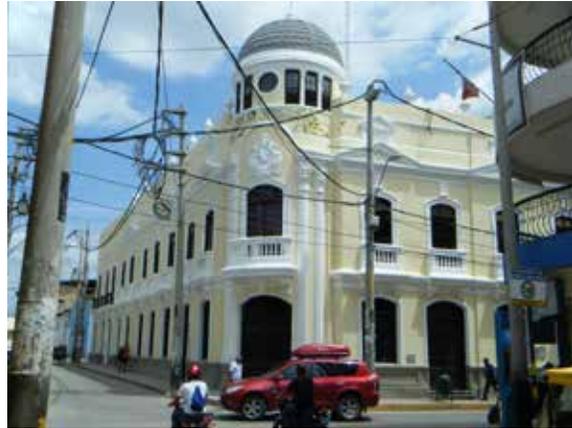
Figura 17. Fachada de la esquina de la Av. San Martín y Transversal Dos de Mayo. Foto: F. Carbajal B.
