Restauración del patrimonio colonial. Criterios y técnicas de intervención aplicados en la primera mitad de siglo XX en Argentina

Carola Herr^a

^a Universidad Nacional de San Martín: [e-mail](#), [ORCID](#)

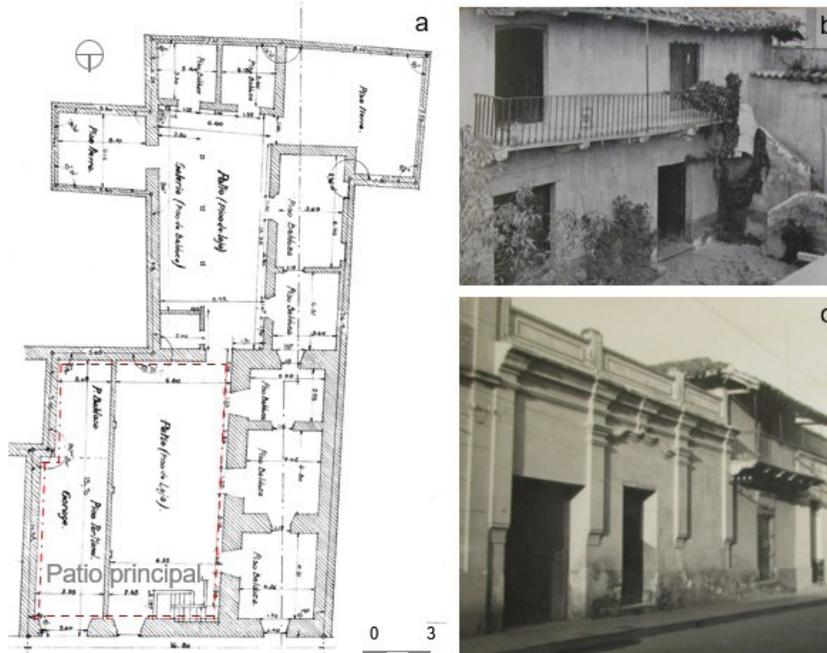
coloniales conservadas. Estos permiten observar lesiones asociadas a la humedad capilar ascendente en la mampostería y decoloraciones, faltantes y deformaciones en las estructuras de madera de balcones, entresijos y tirantes de los techos. Así, más allá de las limitaciones de información que plantea la documentación mencionada, el análisis relativo al estado de conservación y transformación edilicia permite detectar dos situaciones diferenciales. La CU y el CS carecían de deterioros significativos, aunque acusaban diversos grados de alteración tipológica al momento de proyectar la intervención. Por el contrario, los casos situados en las provincias de Córdoba y Santa Fe evidenciaban una herencia de mayor complejidad, con mayor impacto en términos de conservación y transformación morfológica respectivamente. Comenzando por los ejemplos más favorables, la planta de registro¹ de la CU (Figura 2a) permite advertir la alteración de la tipología doméstica para incorporar un garage techado, desdibujando espacialmente el patio principal (Lecouna 1982) (Figuras 2a y 2b), así como también el característico muro telón de la fachada, al introducir un portón y modificar el ingreso central de las casas solariegas salteñas (Figura 2c).

Figura 2. Casa de los Uriburu. a: Planta baja, registro preliminar correspondiente al Plano N° 1 (1943) (en línea punteada se destaca el perímetro original del patio principal). Repositorio: Archivo CeDiap. b: Sector del patio principal que permaneció a cielo abierto (el ángulo inferior derecho corresponde al techo de chapa del garage). Fuente: Solá, 1942, Lám. LXXXIII. c: Fachada principal. Repositorio: Archivo Academia Nacional de Bellas Artes.

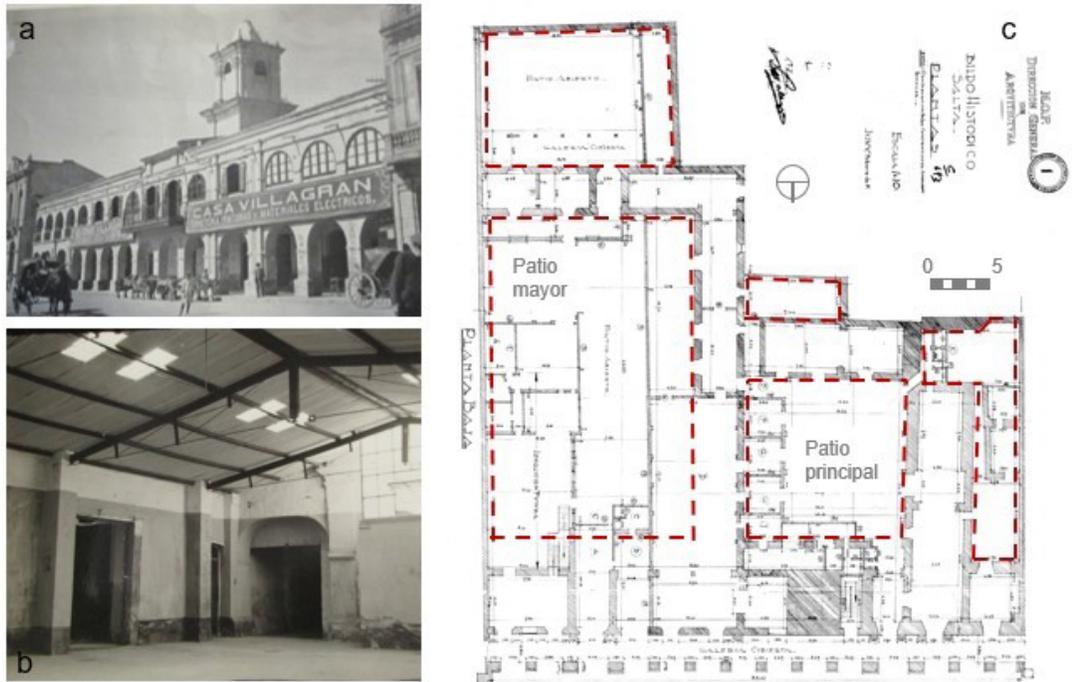
En cuanto al cabildo, la fachada principal presentaba sutiles modificaciones de las características coloniales: algunos de los aventamientos y vanos de la planta alta habían sido cegados (Figura 3a) y el balcón principal presentaba la estructura de madera con signos de putrefacción. En contraste, el interior

evidenciaba sustanciales transformaciones en torno a los patios², principalmente en los dos de mayores dimensiones, alterando el esquema tipológico, al construirse una serie de locales, de uno y dos niveles de altura (Figura 3b y 3c).

Figura 3. Cabildo de Salta. a: Fachada exterior. Repositorio: Archivo Histórico de la Provincia de Salta. b: Alteración de fachadas internas del patio principal. Repositorio: Archivo Academia Nacional de Bellas Artes. c: Planta baja, registro preliminar correspondiente al Plano N° 1 (1942) (en línea punteada se delimitaron los cinco patios alterados por construcciones agregadas). Repositorio: Archivo CeDiap

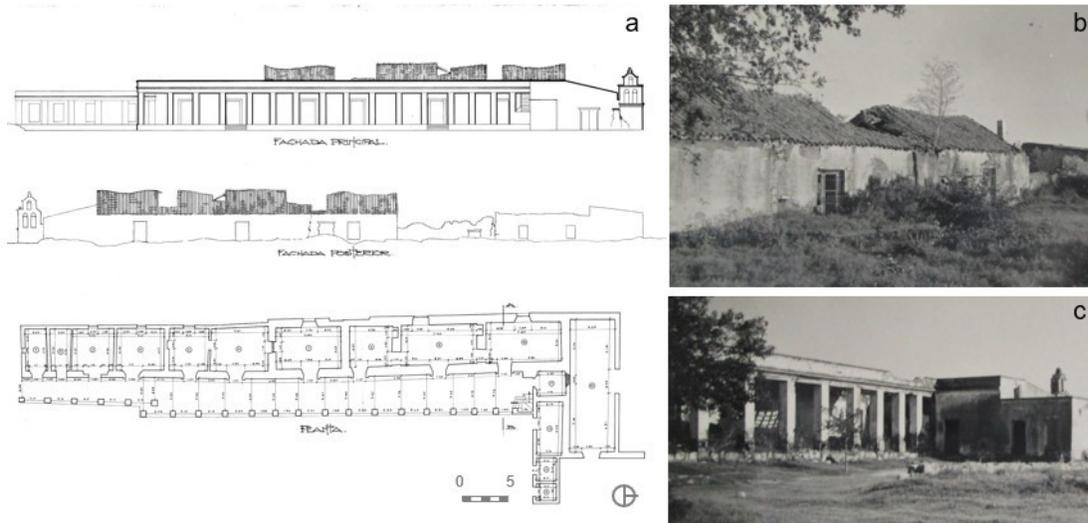
La PS y el TCSF mantenían, por diversas razones, una menor impronta del período colonial. En el primer caso, el relevamiento³ permite advertir que el conjunto acusaba un estado ruinoso con colapsos parciales en gran parte de las cubiertas y muros (Buschiazzo, 1940; Cárcano, 1941), especialmente en la cara posterior (Figuras 4a y 4b). Uno de los extremos de la volumetría longitudinal que contenía a la capilla, contaba con diversos locales añadidos, de modo precario, a comienzos del siglo XX (Figuras 4a y 4c).

Figura 4. Posta de Sinsacate. a: Planta y fachadas, principal y posterior, registro preliminar correspondiente al Plano N° 3 (1942). Repositorio: CeDiap. b y c: Tomas parciales de la fachada posterior y la principal. Repositorio: Archivo de la Academia Nacional de Bellas Artes.

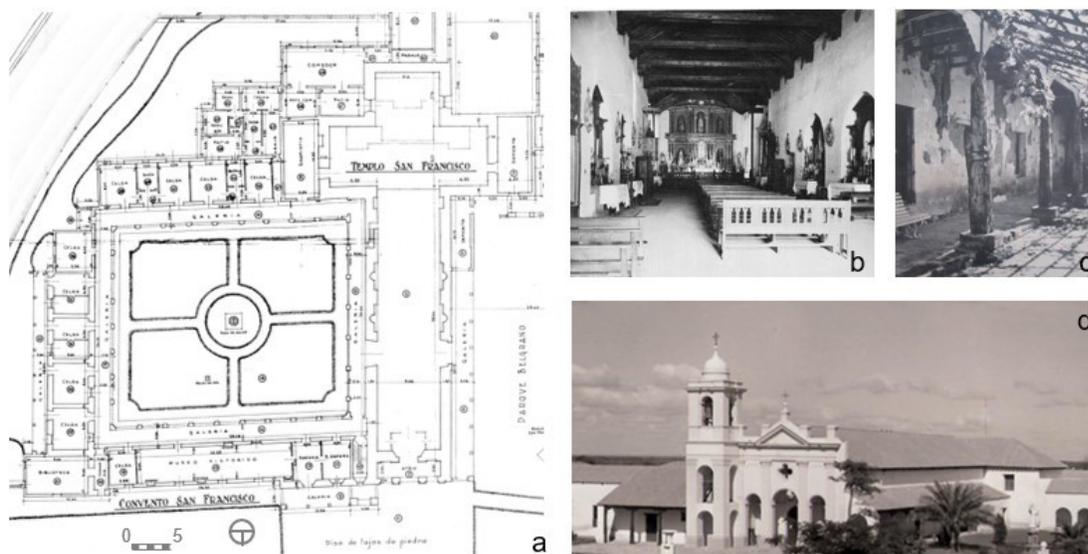
sustancial de la imagen colonial. La planta⁴ mantenía el esquema primitivo organizado en torno al claustro, a pesar del crecimiento de estructuras modernas hacia el ala sur (Figura 5a). Con excepción del interior del templo (Figura 5b) y del ala este del convento, notablemente deteriorada (Figura 5c), el conjunto expresaba las nuevas corrientes neoclásicas de fines del siglo XIX (Buschiazzo, 1939a; Busaniche, 1941; Guido, 1945). A pesar de que algunas de ellas fueron parcialmente modificadas durante el periodo neocolonial, no logró recuperar la expresión lignaria que definía la estética regional (Figura 5d).

Figura 5. Templo y Convento de San Francisco. a: Planta del conjunto, registro preliminar correspondiente al Plano N° 1/27 (1945). Repositorio: CeDiap. b: Interior del templo. c: Ala este del convento. d: Fachada principal. Repositorio: Banco de Imágenes Florián Paucke.

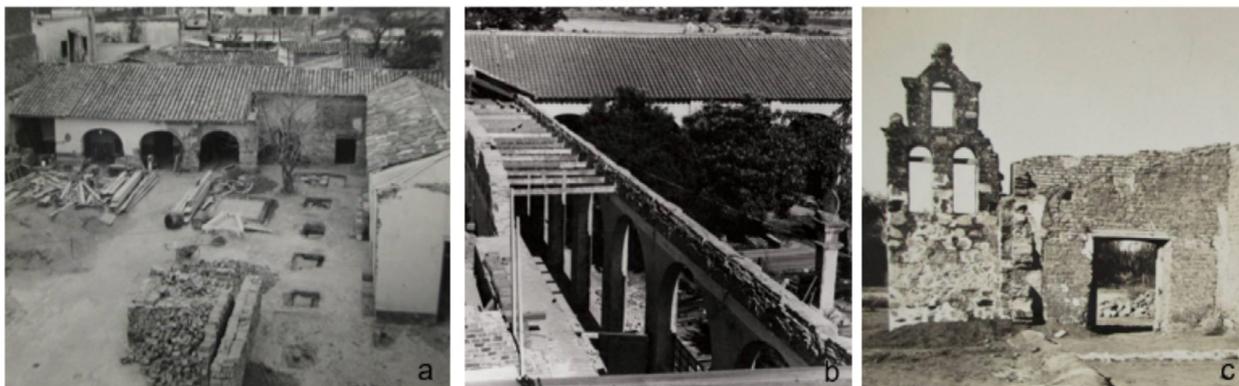
la estructura muraría fue demolida al considerar los colapsos parciales que presentaban los muros oeste, sur y norte (Figura 7c), mientras que en el cerramiento horizontal su demolición fue considerablemente inferior (15%), pues solo cinco salas de las trece existentes conservaban parcialmente las cubiertas.

Figura 7. Ejemplos de liberación. a: Liberación de agregados en el patio mayor del cabildo. Repositorio: Archivo Academia Nacional de Bellas Artes. b: Demolición de las galerías modernas del convento. Repositorio: Banco de Imágenes Florián Paucke. c: Interior de la capilla de Sinsacate tras la demolición de los muros y techos. Repositorio: Archivo Academia Nacional de Bellas Arte

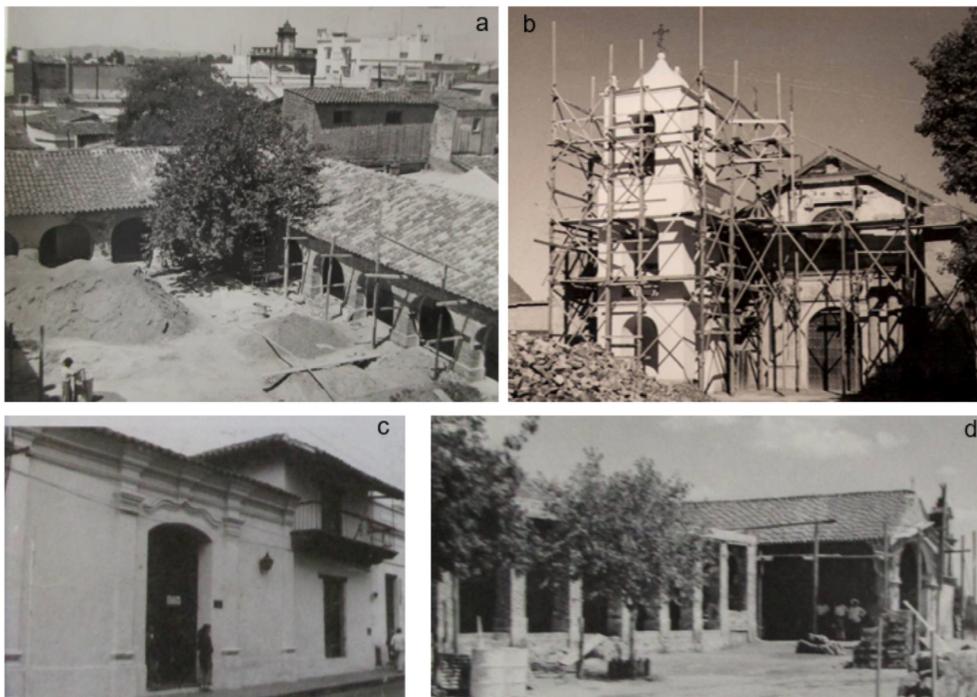
Figura 8. Reconstrucción de diversas estructuras. a: Restitución de la galería oeste del patio mayor del cabildo. Repositorio: Archivo Academia Nacional de Bellas Artes. b: Completamiento de la fachada principal del templo. Repositorio: Banco de Imágenes Florián Paucke. c: Reconstrucción de la fachada principal de la posta. Repositorio: Archivo Academia Nacional de Bellas Artes. d. La casa de los Uriburu, tras el completamiento de la fachada. Fuente: Martínez y Giles Castillo, 2005, p.25.

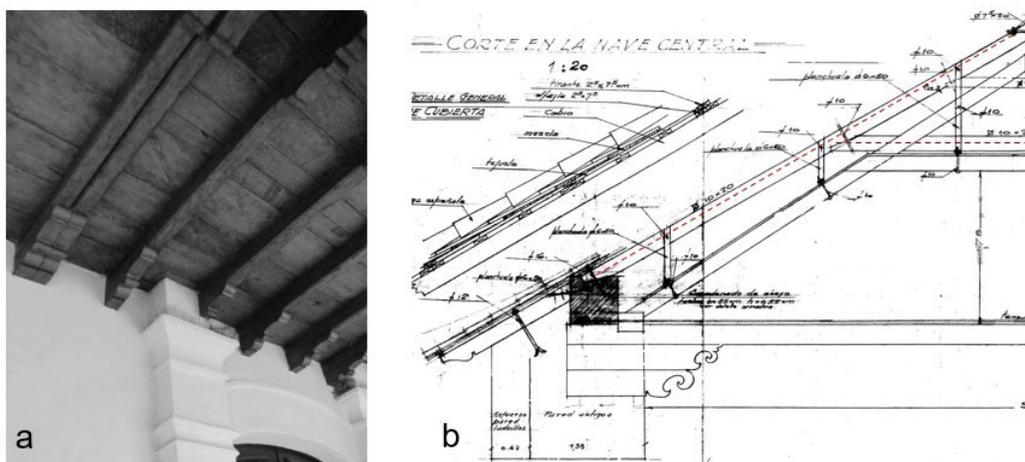
Figura 9. Técnicas aplicadas en la consolidación estructural. a: Estructura y entablado de la galería del cabildo utilizados como encofrado visto de la losa (oculta) del entresijo. Fotografía de la autora. b: Resolución del apoyo de los pares sobre dado de hormigón armado (rayado a 45°) y de la estructura subsidiaria de la nave central del templo de San Francisco (destacada en línea punteada) correspondientes al Plano N° 5/20 (1948). Repositorio: Archivo CeDiap

agregada de la existente. En el cerramiento horizontal, las losas de hormigón liberaron a las vigas de los entresijos de madera de su función estructural. Estas y el entablado sirvieron de encofrado inferior visto y permitieron ocultar a la nueva losa desde la planta baja (Figura 9a). El solado de terminación hizo lo propio en la planta alta, desestimando así el principio de distinguibilidad expresiva. Este procedimiento, documentado en la planimetría de proyecto del CS¹⁰, es mencionado por Buschiazzo al explicar lo actuado en la CU:

Referente a los techos, en todos los casos el hormigón armado configuró el coronamiento superior de las estructuras preexistentes, sustituyendo a la solera de madera que previamente recibía a los pares atirantados estructurales (Figura 9b). Posteriormente, un listón de madera revistió la cara interna del dado de

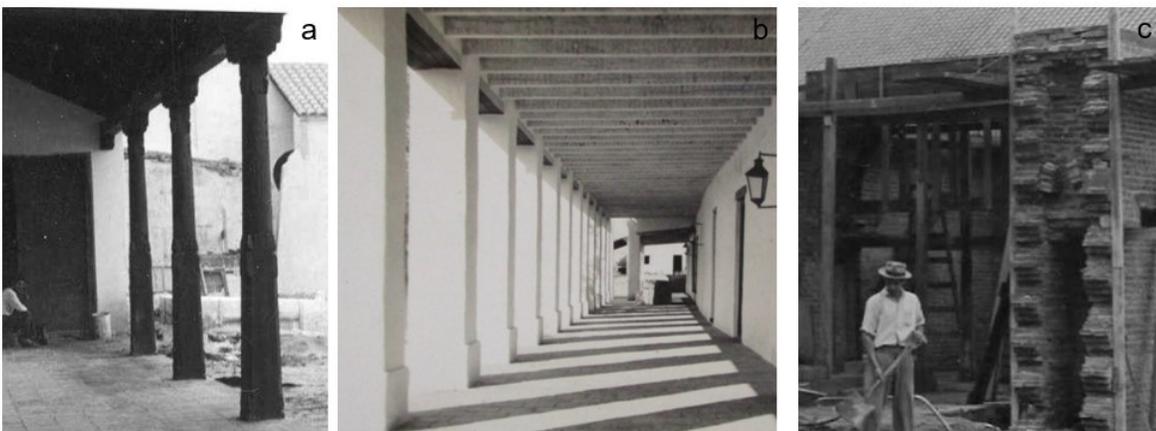
Figura 10. Técnicas de intervención aplicadas en la reconstrucción de diversas estructuras. a: Réplica de los pies y soleras existentes para la reconstrucción de la galería oeste del convento. Repositorio: Banco de Imágenes Florián Paucke. b: Galería de la posta de Sinsacate, tirantes con terminación azuelada. Repositorio: Archivo Academia Nacional de Bellas Artes. c: Detalle de muro doble de mampostería de ladrillo correspondiente al ala norte del convento. Repositorio: Banco de Imágenes Florián Paucke.
