Tlatelolco. Decadencia urbana y arquitectónica de un proyecto simbólico del Modernismo.

Tlatelolco. Urban and architectural decadency of a symbolic project of Modernism.

José Guadalupe Martínez Granados

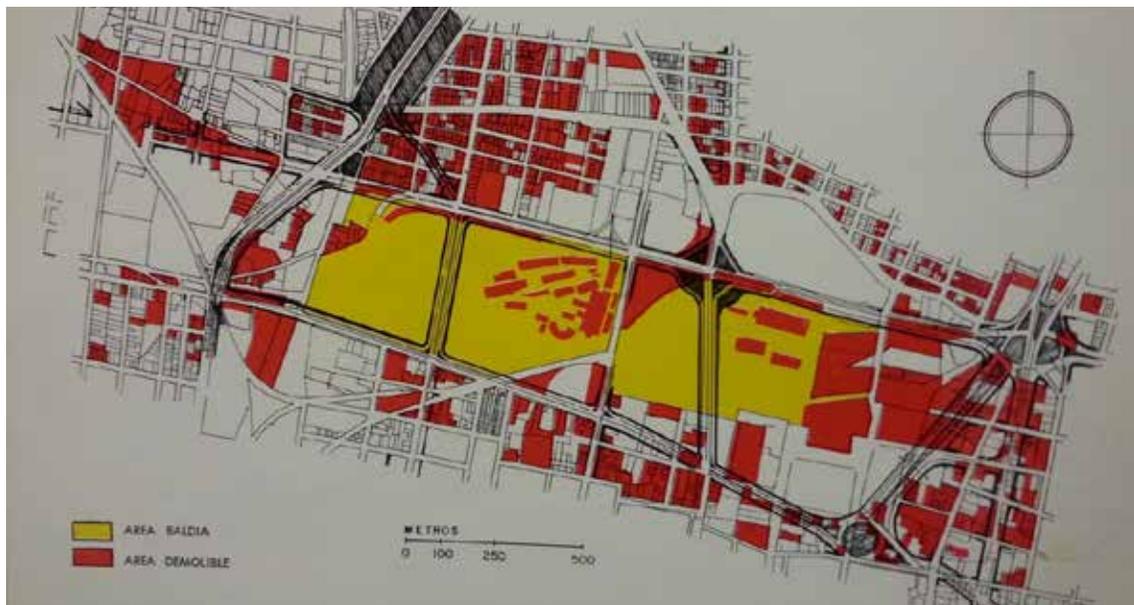
Figura 1. Plano de levantamiento del proyecto de regeneración urbana, Tlatelolco. FUENTE: Imagen extraída del libro BANOBRAS (1963). Plano de levantamiento realizado por el taller de Mario Pani.

Para el Conjunto Urbano Presidente López Mateos Nonoalco Tlatelolco, Mario Pani realizó estudios minuciosos de mejoramiento urbano en el área central de la ciudad, desalojando a las familias que habitaban la llamada “herradura de tugurios”³; el proyecto nace como propuesta de regeneración urbana en predios pertenecientes al Sindicato Ferrocarrilero, los talleres de la empresa “La Consolidada” y los colindantes a la estación ferroviaria Buenavista, donde había asentamientos irregulares con viviendas precarias de un solo nivel, sin servicios y en condiciones de hacinamiento. La zona de vecindades tenía una densidad de población de 500 habitantes por hectárea. La propuesta de Pani planteaba el doble de esta densidad, así como equipamientos y servicios en los edificios, además de 75% de área verde. (Ver figura 1).

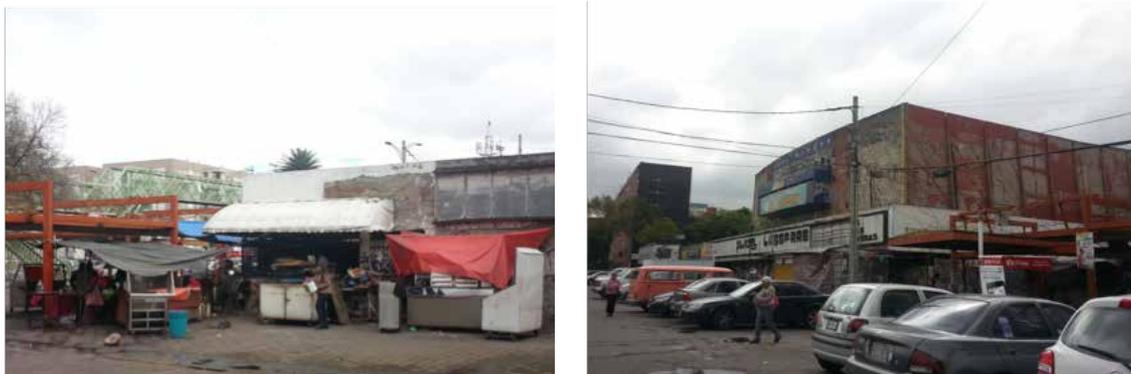
Figura 2. Abandono de inmuebles y comercio en vía pública. Fuente: [Fotografías de Michéle Reza Flores]. (Tlatelolco sobre el Eje 2 Norte Manuel González), 2017.

Sin embargo, este deterioro no se presenta de igual forma en todo el conjunto, ya que existen zonas donde este proceso se acentúa; por ejemplo, se ubica a la salida de la estación del metro Tlatelolco, sobre el Eje 2 Manuel González, en el que el espacio público se distorsiona por el ambulante, la basura y el abandono de inmuebles, como el Cine Tlatelolco. De igual forma se presenta el comercio informal a las afueras de las escuelas y de las clínicas de salud, como puede apreciarse en las siguientes figuras 2 y 3, y en la presente descripción:

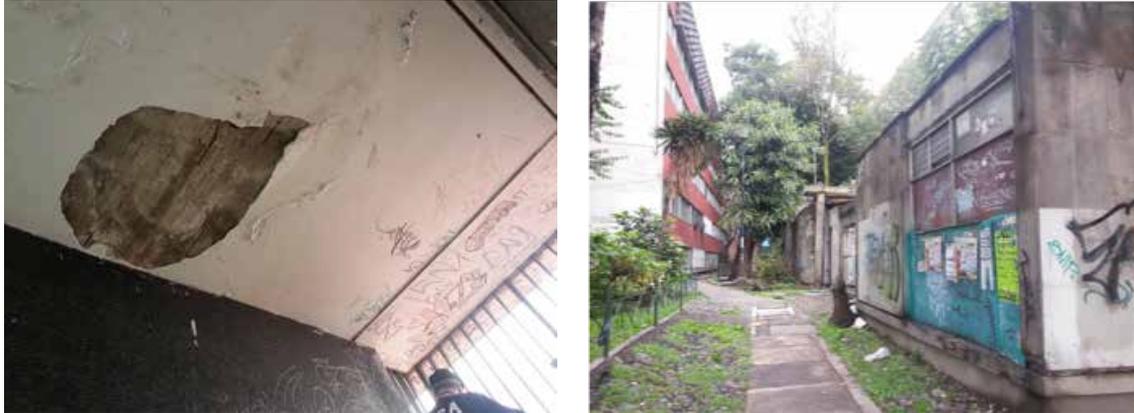
Figura 3. Deterioro al interior y exterior de los inmuebles. FUENTE. [Fotografías de Michelle Reza Flores]. (Tomadas en los diversos recorridos de campo, muestran el deterioro de interiores y exteriores de los edificios), 2017.

Las áreas destinadas para la recreación presentan problemas de mantenimiento en mobiliario urbano: arriates, bancas, juegos infantiles, canchas de basquetbol con declives importantes, tableros rotos. Pavimentos agrietados por el crecimiento de las raíces de árboles ocasionan accidentes a transeúntes, al igual que las zonas con encharcamientos y lodazal. Otro problema es la señalización, puesto que en muchos edificios la nomenclatura está en una de sus fachadas, lo que dificulta su localización al interior del conjunto, así como la falta de planos de ubicación (ver figura 3)

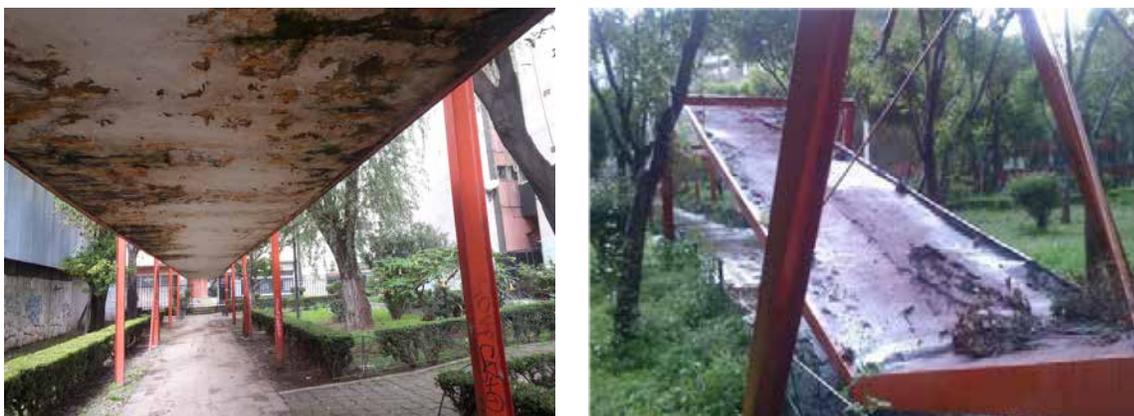
Figura 4. Fuente: [Fotografía Izquierda de Michelle Reza Flores]. (Pasos a cubierto dañados por filtraciones, recorrido de campo), 2017. Fotografía de la derecha. extraída de "Vivir en Tlatelolco" periodismo comunitario. Recuperada en: <http://vivirtlatelolco.blogspot.com>

Los pasos a cubierto, en algunos casos, se encuentra en mal estado, pues presentan filtraciones de agua, falta de pintura, estructuras dañadas que han llegado al colapso, así como el desprendimiento de los aplanados y la acumulación de residuos orgánicos, lo que ocasiona inseguridad entre los usuarios al transitar debajo de éstos (ver figura 4).

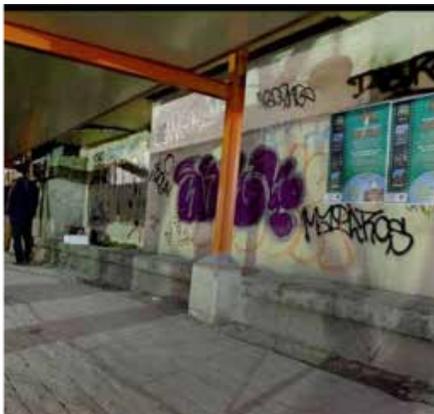
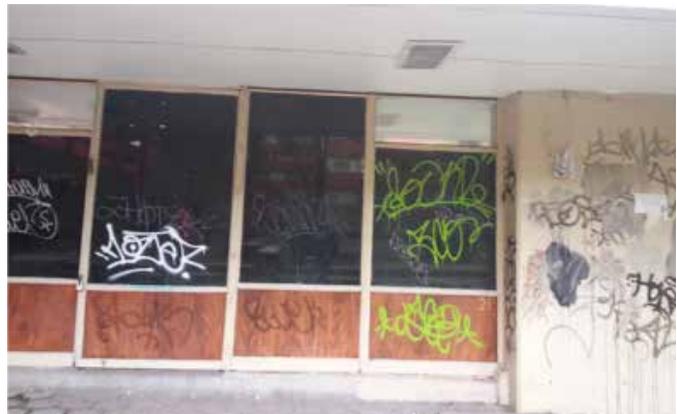
Figura 5. Andadores y fachadas son espacios que están expuestos a ser grafitados, como expresiones de grupos juveniles, pero que dañan la imagen urbana. FUENTE. [Fotografías de Michelle Reza Flores]

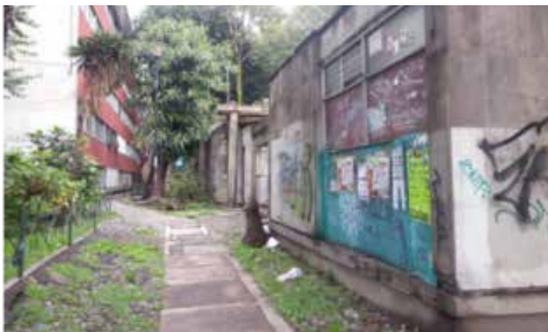
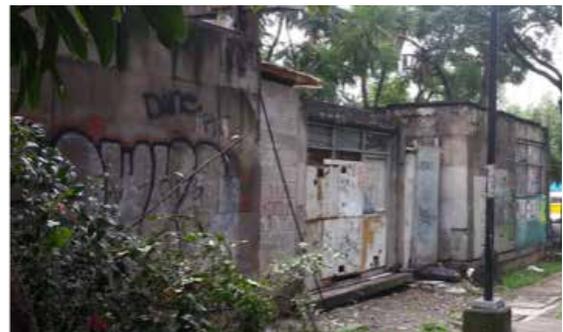
Figura 6. Locales abandonados en la Segunda Sección sobre Ricardo Flores Magón, esquina del Edificio ISSSTE 14. Propios o ajenos al conjunto lo han destinado como basurero. FUENTE. [Fotografías de Michelle Reza Flores]

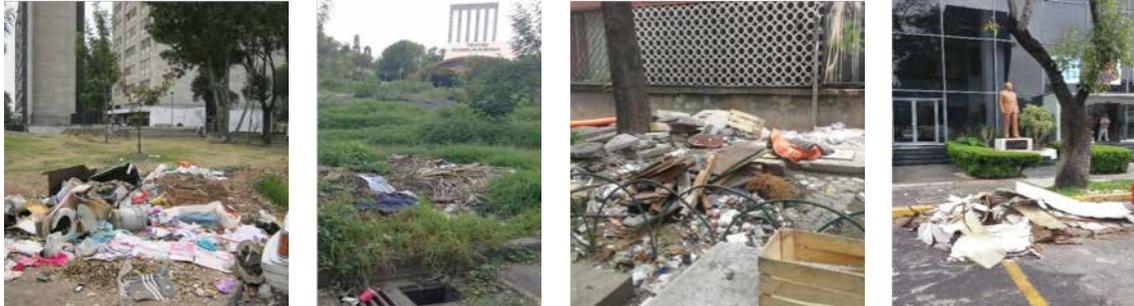
Figura 7. Espacio público contaminado. FUENTE. [Fotografías de Michelle Reza Flores]

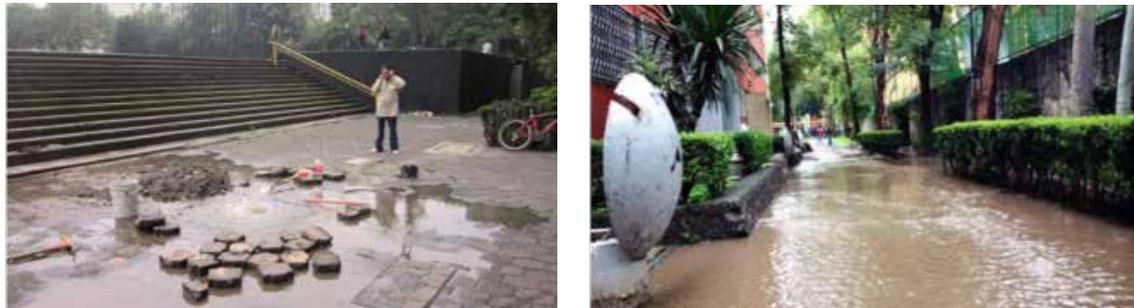
Figura 8. Los problemas de fugas son comunes, debido al rompimiento de la red de baja presión, lo que ocasiona que se queden sin agua los residentes, principalmente los pisos del 1 al 7, mientras se realizan las acciones necesarias. FUENTE. [Fotografías de Michelle Reza Flores]

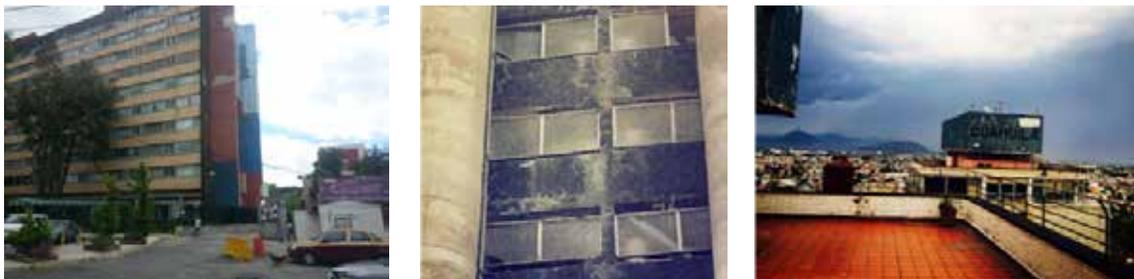
Figura 9. Los exteriores de edificios dan cuenta del paso del tiempo y falta de mantenimiento. FUENTE. [Fotografías de Michelle Reza Flores]

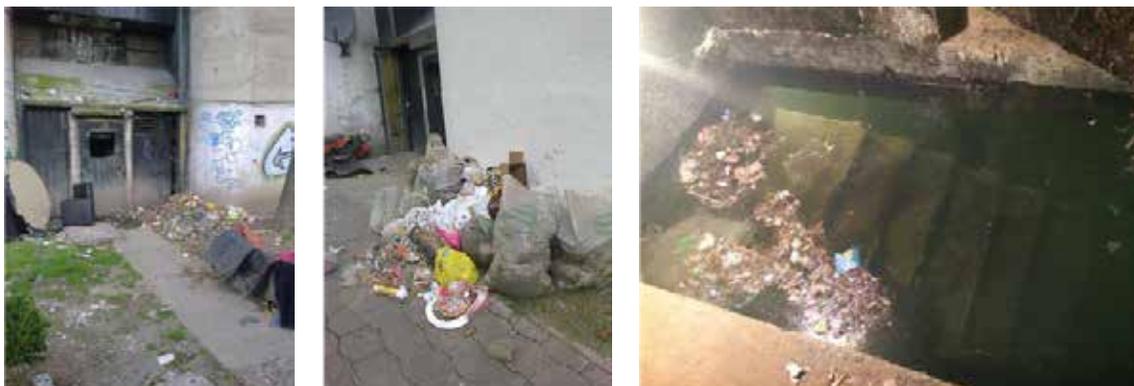
Figura 10. Fachadas grafiteadas y basura, que degradan la imagen del lugar. FUENTE. [Fotografías de Michelle Reza Flores]

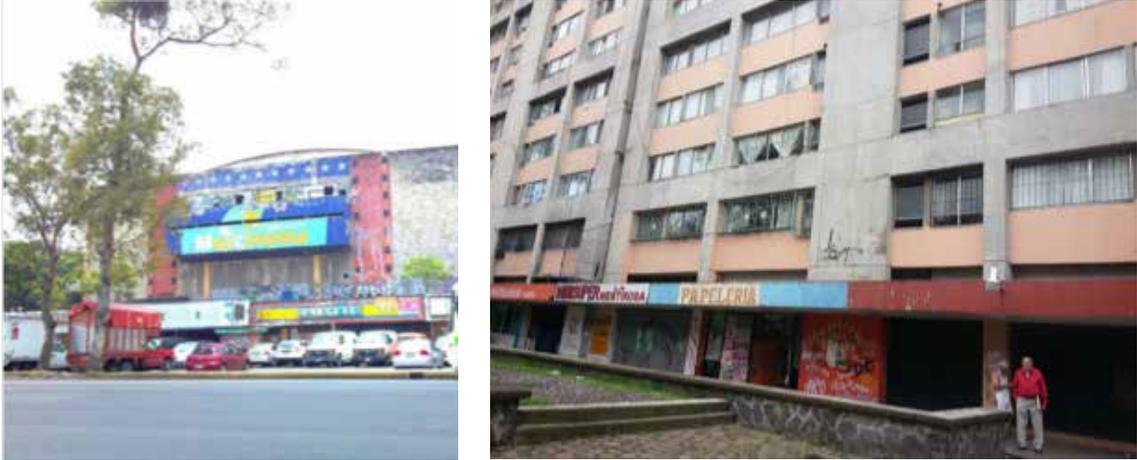
Figura 12. Deterioro de imagen urbana, falta de mantenimiento y vandalismo. FUENTE. [Fotografías de Michelle Reza Flores]

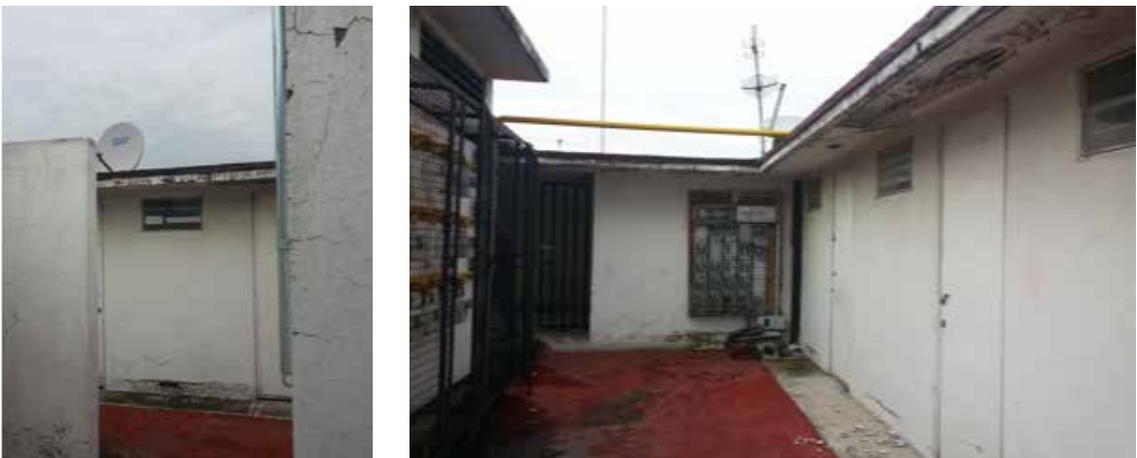
Figura 13. Cuartos de azotea del Edificio Presidente Juárez, Segunda Sección; desprendimiento de aplanados, encharcamientos, filtraciones; acceso controlado, uso que les destinan como área de almacenamiento. FUENTE. [Fotografías de Michelle Reza Flores]

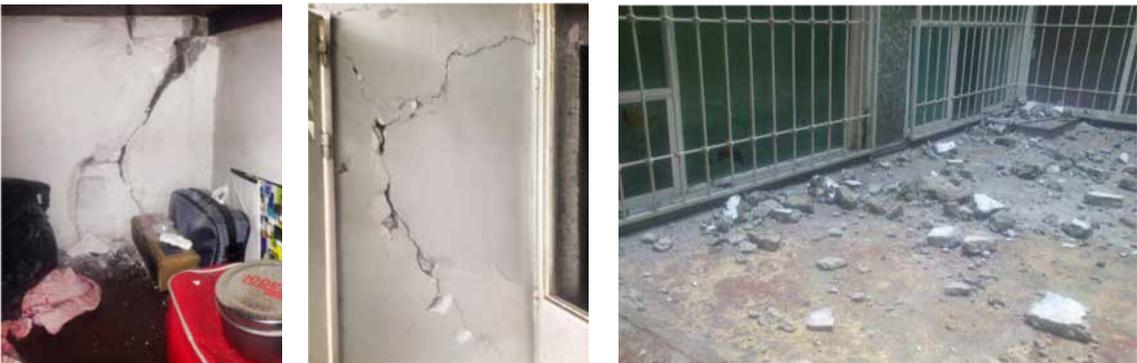
Figura 14. Daños ocasionados por el sismo mayo 2014; interiores de vivienda; planta baja en Edificio tipo "A". FUENTE. [Fotografías de Michelle Reza Flores]
