Patrimonios coloniales y republicanos. Caracterización de sus técnicas y materialidades en la provincia de Jujuy (Argentina)

Colonial and Republican heritage. Characterization of its techniques and materialities in the province of Jujuy (Argentina)

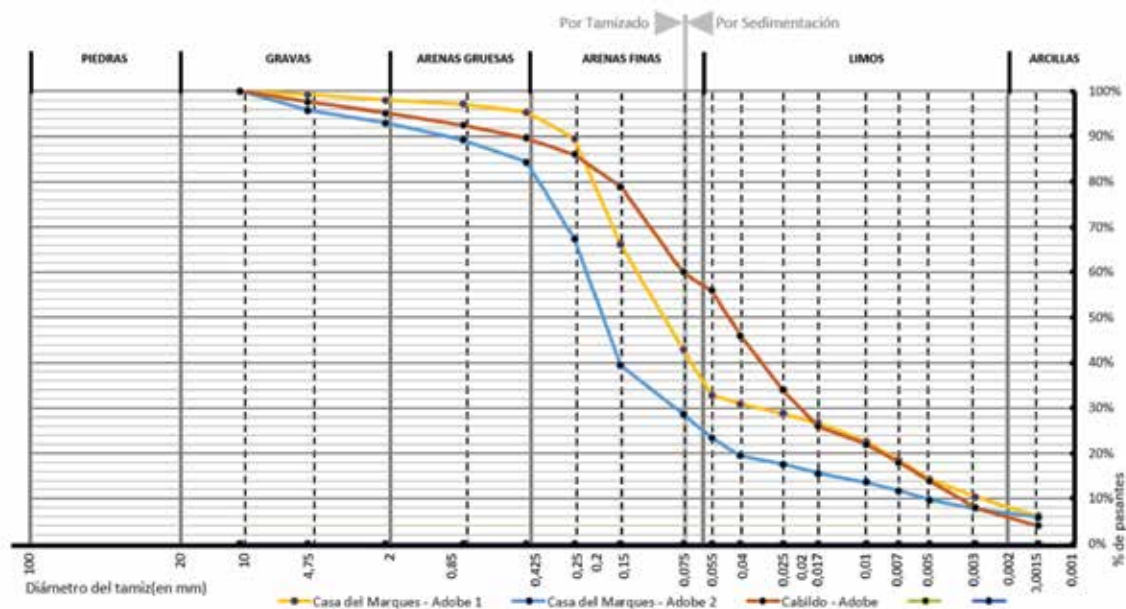
Figura 9. Curvas granulométricas de las muestras de adobe. Elaboración propia.

Los análisis granulométricos y la determinación de los límites plástico y líquido muestran información sustancial para la caracterización. Si bien las curvas son paralelas, el suelo de los adobes de la muestra 2 de Yavi presentó una mayor presencia de las fracciones más gruesas, gravas y arenas gruesas, con 15,8% frente al 4,7% de la muestra 1. Estos últimos, en cambio, presentan una mayor incidencia de los limos con un 25,4%, mientras que muestran porcentajes similares de arenas finas. En cuanto a la muestra del Cabildo de Jujuy, si bien también se trata de un suelo fino, se invierten las relaciones entre las arenas finas y los limos, alcanzando un 50,7% para estos últimos. En lo que se refiere a la presencia de arcilla, las cantidades son muy similares, con 7,6% y 6,5%,

para la 1 y 2 respectivamente, y un porcentaje ligeramente inferior, 5,3% en el caso del Cabildo.

La determinación de los límites de Atterberg mostró Índices de Plasticidad similares, con 7 y 9% para las muestras de Yavi, y significativamente superior para el Cabildo, con 15%. El Coeficiente de Actividad del suelo también muy cercano con 0,82 y 1,16 en la Casa del Marqués, correspondiéndose con suelos medianamente activos y cohesivos con baja expansibilidad, y algo más elevado en el Cabildo, llegando a 1,63. Los Índices de Plasticidad resultantes están dentro de los valores indicados en la bibliografía para la producción de adobes. Es interesante observar que, si bien la muestra del Cabildo tiene un porcentaje de arcilla inferior al observado en las de Yavi, estas muestras tienen un coeficiente de actividad superior, lo que lleva a un comportamiento similar de los suelos frente al agua. Como estabilizante, a diferencia de la diversidad que se reconoce en los revoques, sólo se ha detectado el uso de fibras vegetales, paja brava y cebada, cortada en largos en torno a los 5 cm, en una proporción entre el 5 y el 15%.

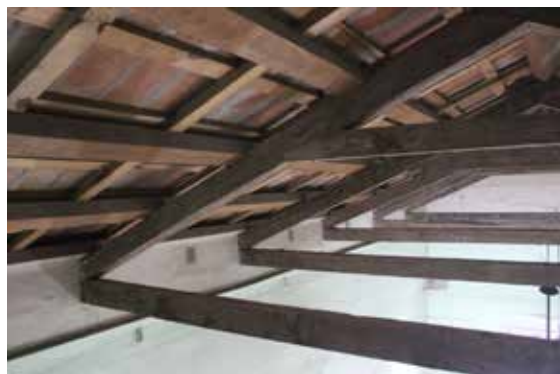
Figura 11. Detalle de la estructura del techo del Cabildo. Fotografía: autores.
