# Arquitectura prehispánica de tierra: conservación de las Huacas de Moche, Perú.

## Earth prehispanic architecture: conservation of the Huacas de Moche, Peru.

**Ricardo Morales Gamarra**

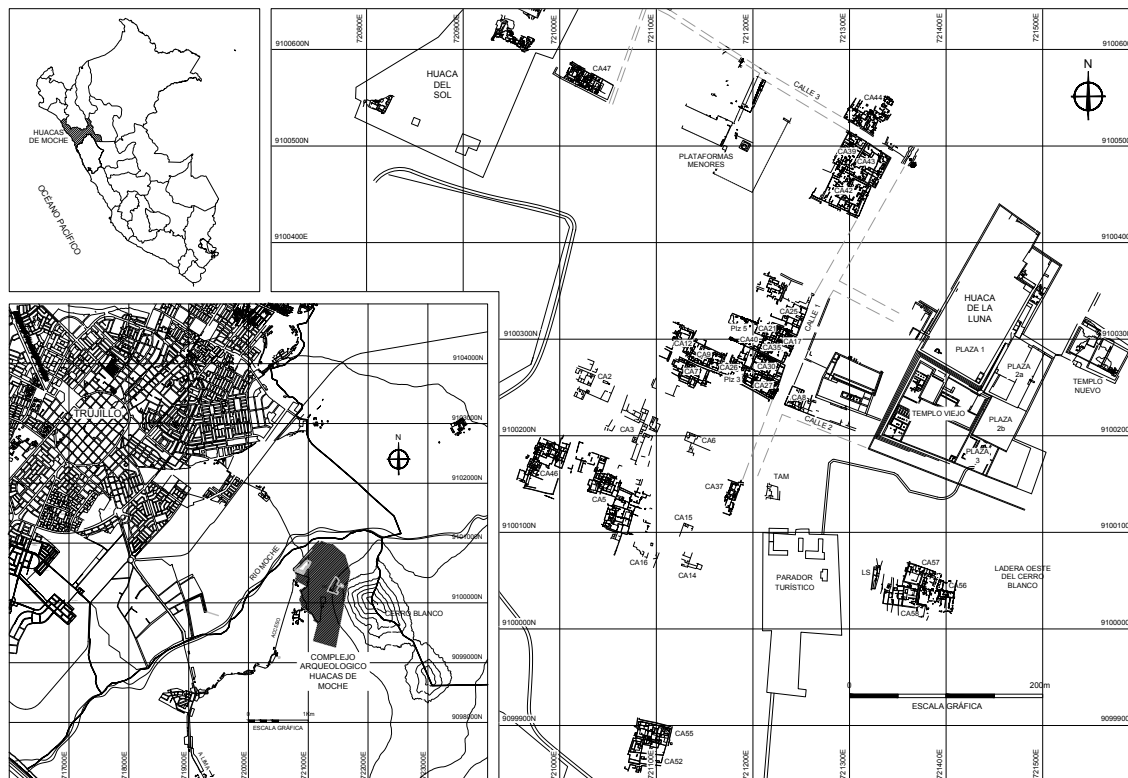
Figura. 01. Plano de planta y mapas de ubicación del sitio arqueológico Huacas de Moche, valle Moche. Proyecto Arqueológico Huacas de Moche. Trujillo.

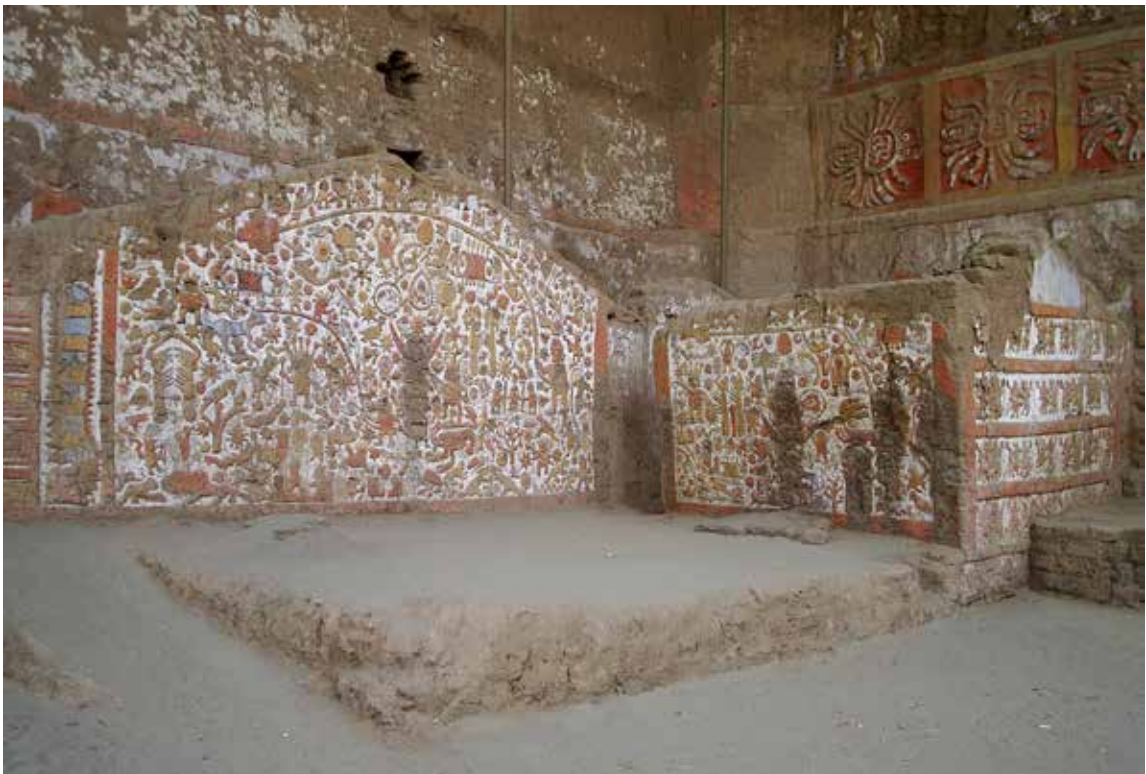
Figura 03. Huaca de la Luna, recinto y altar ceremonial en la fachada principal. Arquitectura e iconografía de tierra policromada. Foto: R. Morales, 2012. Trujillo.

Huaca de la Luna se ubica sobre el flanco oeste de cerro Blanco, con un eje longitudinal sur-norte, y cubriendo un área de 28,000 m<sup>2</sup>. Aún conserva unos 10,000 m<sup>2</sup> de superficies arquitectónicas con pinturas murales, altorrelieves y enlucidos monocromos (Uceda, 2015). Su estratégica ubicación como punto de control del valle, la expone a los impactos directos de los vientos Alisios, intensos y abrasivos, cuya potencia le permite remover, levantar y acarrear la arena salina procedente del cercano litoral, generando una permanente y acelerada corrosión de las deleznable superficies de tierra (Morales, 2011). Desde su abandono, el complejo estuvo expuesto a un permanente deterioro ambiental y antrópico desde la época virreinal, republicana y aún contemporánea (Figura. 02 y 03).

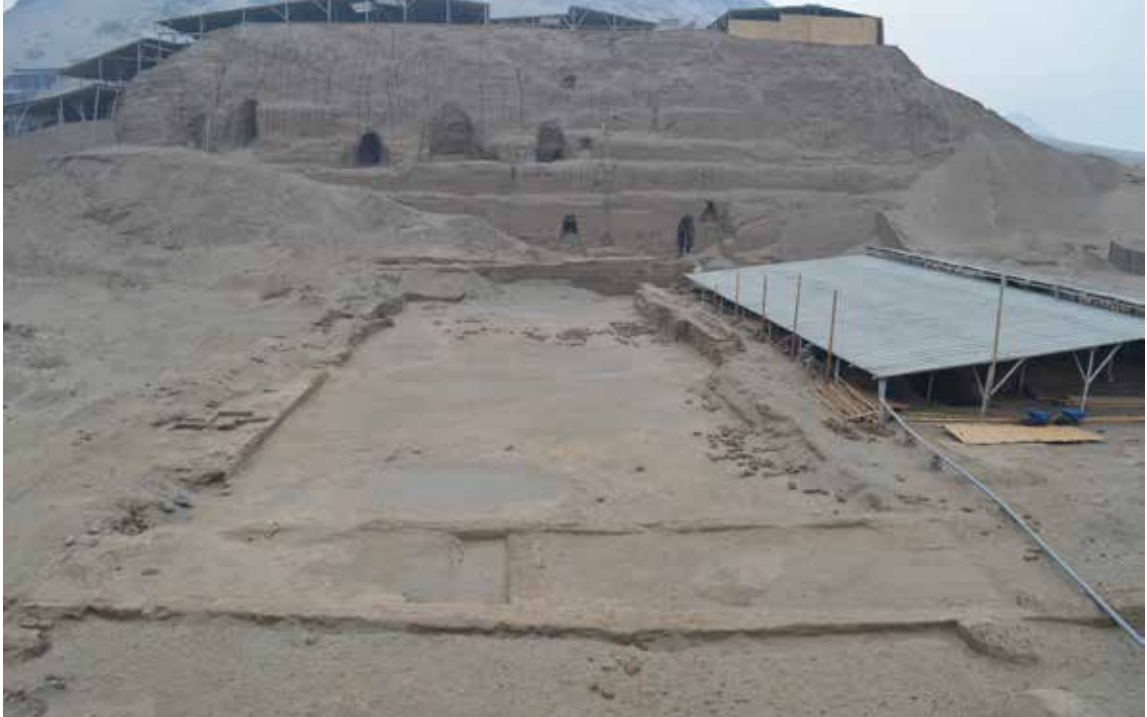
Figura 05. Plataforma Uhle. Vista panorámica del patio ceremonial de las Serpientes Enroscadas. Foto: Ricardo Morales, 2017. Trujillo.

Las actividades se iniciaron en 2017 con la excavación y liberación de las estructuras, lo que permitió el registro de la arquitectura, identificándose la técnica constructiva y los factores del deterioro que ponen en riesgo la estabilidad del muro, relieves y policromía (Figuras 05 y 06). Por ello, se ejecutaron actividades preventivas inmediatas para estabilizar los elementos o fragmentos, como cubiertas, cortavientos y calzaduras provisionales e inyecciones de agua-alcohol (Vergara, 2018).

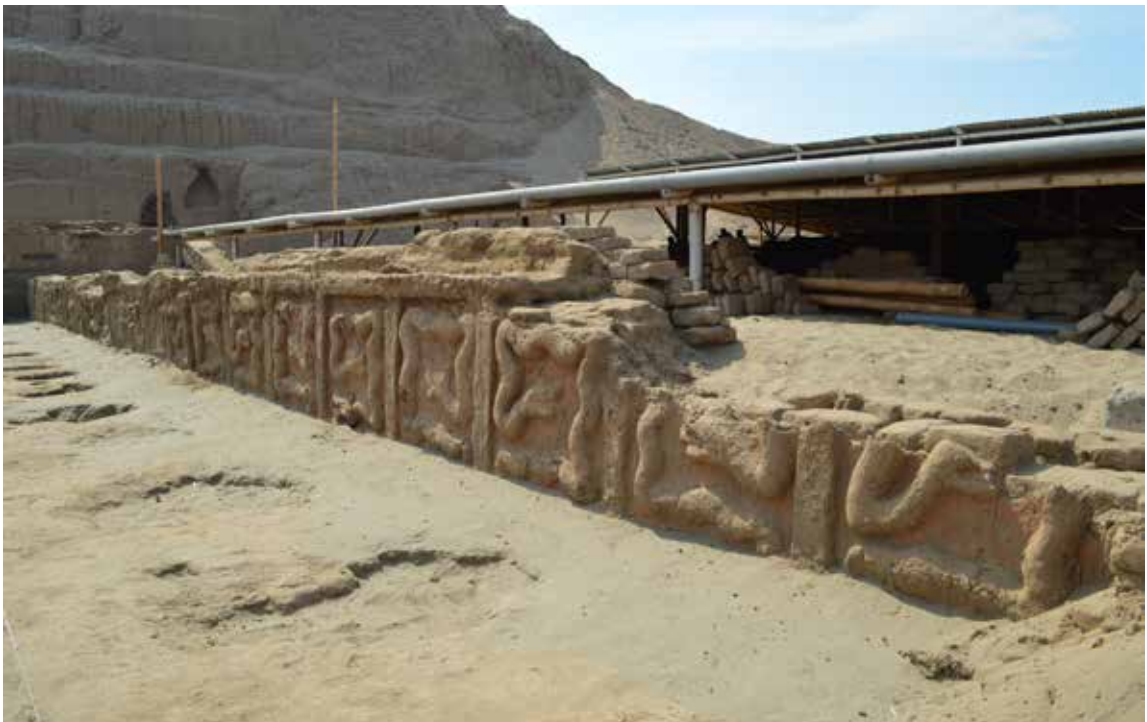
Figura 06. Vista general del muro sur del patio ceremonial y los relieves policromados. Foto: Ricardo Morales, 2017. Trujillo.
