Caracterización del comportamiento térmico de un muro de tapia mediante la termofluxometría

Rammed earth wall's thermal behaviour characterization by termofluxometry

Àngels Castellarnau Visús

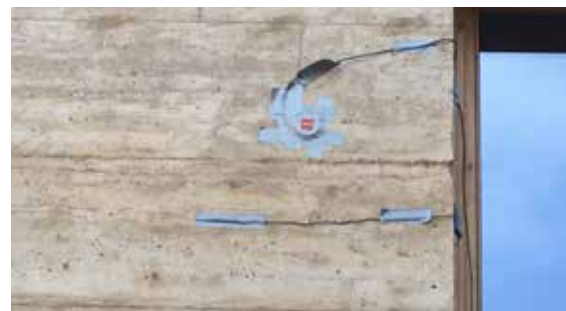
Figura 4. Instalación exterior de los equipos de medida en el muro estudiado. (Fuente: la autora).

Se colocan los aparatos de medida según las indicaciones de la norma (Figuras 3 y 4), instalando además (no lo exige la norma) un termofluxómetro en la cara exterior del muro (TF2).
