La conservación y restauración del patrimonio arquitectónico maya

Conservation and Restoration of Maya Architectural Heritage

Gaspar Muñoz Cosme

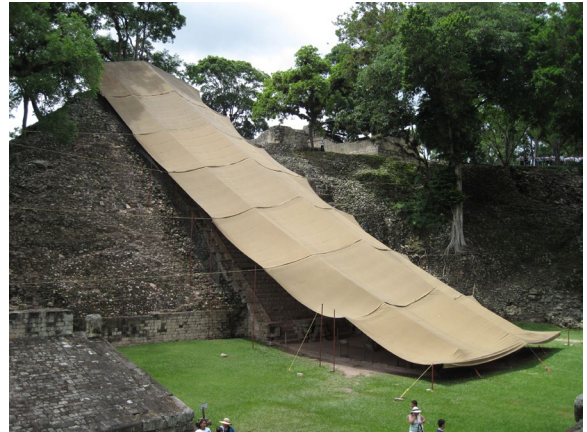
Figura 1. La escalinata jeroglífica de Copán. Un problema no resuelto de conservación. Gaspar Muñoz Cosme, 2010.

suficiente información y análisis o el no disponer de un equipo multidisciplinar adecuado, pueden poner en peligro la integridad de los mismos. Ya sea por la utilización inadecuada de los materiales elegidos, por la falta de suficiente conocimiento de los valores arquitectónicos y culturales del edificio que es preciso preservar, o por utilizar algunos criterios de conservación y restauración inadecuados e incluso contraproducentes, se generan intervenciones que pueden falsear o poner en peligro la propia realidad material de la arquitectura (figura 1).

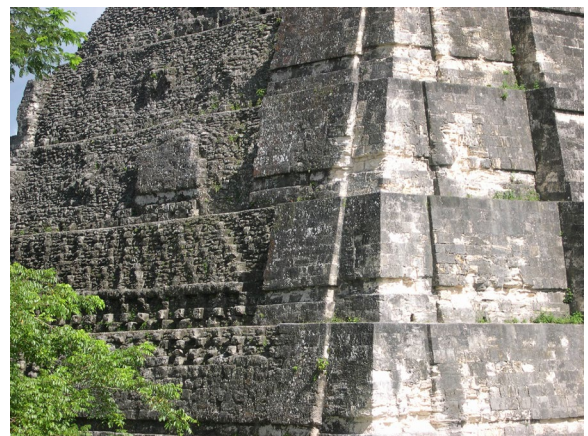
Figura 3. Detalle de la fachada norte del Templo I de Tikal. Gaspar Muñoz Cosme, 2010.

Los trabajos del Templo I de Tikal duraron casi cuatro años, y se hizo una minuciosa revisión de todas las partes del edificio comprobando que en la primera restauración sólo se había intervenido parcialmente, con el fin de conseguir una visión aparente del edificio vinculada a una visión turística de la visita pública de Tikal, pero nunca se persiguió uno de los principios básicos de la restauración de un edificio, consagrado por la Carta de Cracovia (Petzet y Ziesemer, 2004), que es el de garantizar la conservación integral del mismo a largo plazo. Así, algunas de sus fachadas, como la norte o la oriental, solamente

habían sido restauradas y limpiadas parcialmente, permaneciendo aún sepultados los primeros cuerpos en la zona del callejón norte que separa al Templo I de la Acrópolis Norte. También se pudo comprobar que la restauración parcial que se hizo de la fachada principal, que alcanzaba los seis primeros cuerpos en la zona norte y los dos primeros en la zona sur, estaba desprendiéndose en algunas zonas de las fábricas interiores, dando lugar a grietas que podían favorecer el que enraizaran plantas superiores en su interior y su consiguiente destrucción.
