El proceso de restauración en Uxmal: el caso del Palacio del Gobernador

The Restoration Procedure at Uxmal: The Case of The Governor's Palace

José G. Huchim Herrera ^a, Lourdes Toscano Hernández^b

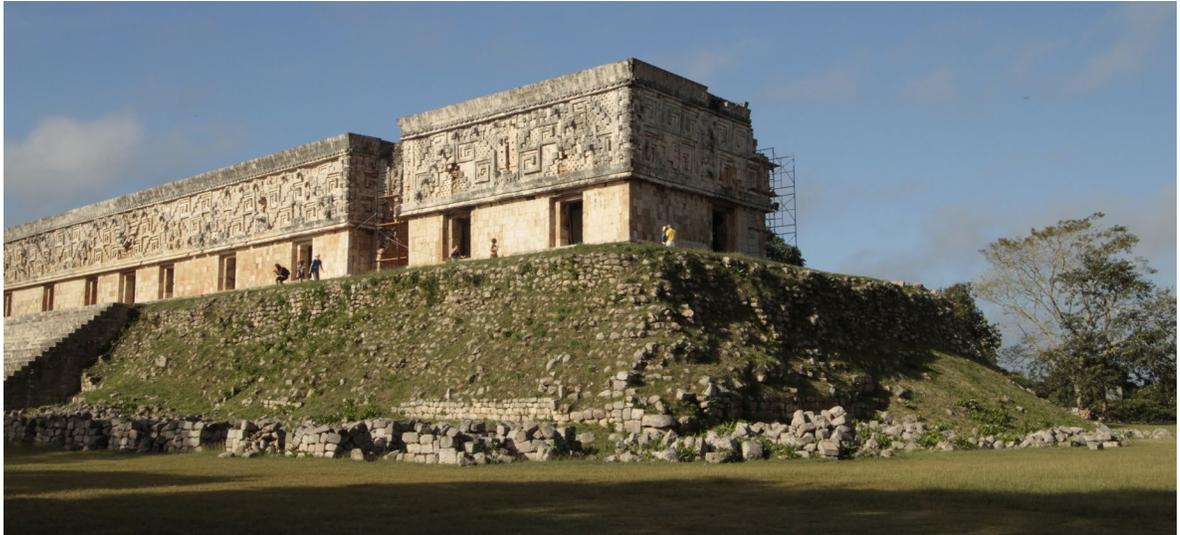
Figura 2. Vista general del Palacio del Gobernador antes de la temporada 2014. Archivo Digital del Proyecto Uxmal.

Con relación a los sectores oriente, sur y poniente del extremo sur del basamento del Palacio del Gobernador, no se reportó ninguna intervención de restauración (Figura 2). Sin embargo, en el sector oriente del derrumbe de los cuerpos escalonados, se interrumpe el ángulo del derrumbe, lo que nos indica que ciertos sectores del basamento fueron alterados, posiblemente para recuperar piedras labradas de los paramentos y colocarlas como parte de la decoración del friso o de los muros inferiores del edificio.

sectores del costado sur y varios sectores del costado poniente, el ángulo del derrumbe es mayor en comparación con el derrumbe natural y con la altura del basamento, lo que nos hace suponer que estos materiales corresponden al escombros producto de las intervenciones realizadas en este costado del edificio.

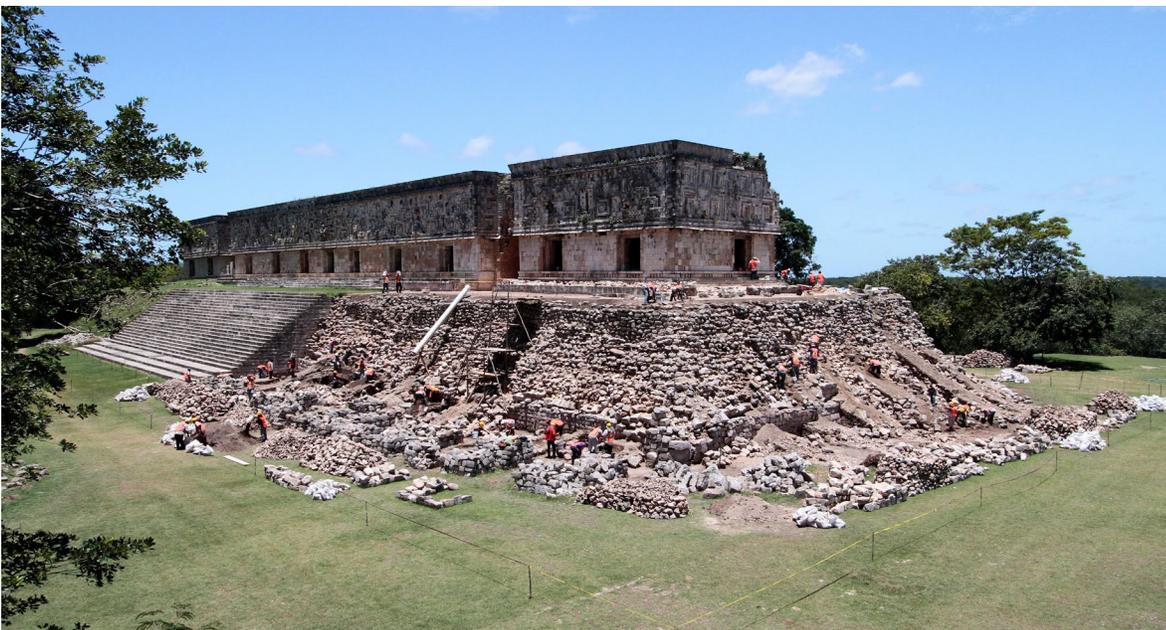
Figura 3. Liberación del terraplén utilizando calas alternadas. Archivo Digital Proyecto Uxmal.

Durante la temporada 2014 se planteó excavar el sector norte del basamento, tomando como punto de partida el remate de la escalinata. Siguiendo los procedimientos descritos, se iniciaron las labores trazando la cuadrícula de control y posteriormente se abrieron calas alternadas de aproximación (Figura 3) para remover los elementos del núcleo que se habían desprendido del basamento, este material se fue separando en piedra sin tallar, cuñas y restos de mortero. Una vez que llegamos a las

capas del derrumbe del recubrimiento, y ya teniendo bien definidos los cuatro cuerpos del terraplén, procedimos a abrir las calas que se habían quedado como testigos y excavamos hasta llegar a la capa de piedras de recubrimiento; acá iniciamos el registro detallado de cada uno de los sillares, elaborando plantas de derrumbe por capas, a escala 1:20, que posteriormente fueron digitalizadas. Haciendo un análisis de la estereotomía de las piedras de revestimiento, distinguimos tres clases de piedras, dos de ellas muy parecidas en la cara externa (un tanto cóncavas con esquinas romas) que variaban entre 0.20-0.30 cm de largo y entre 0.10-0.15 m de ancho. La diferencia estaba en las espigas, algunas tenían hasta 0.30 m de longitud, en tanto que las otras eran más cortas. Las de espiga más larga iban colocadas en las capas inferiores de los cuerpos del terraplén, y las de espiga más corta, en las partes superiores. El otro tipo de piedras era de tamaño más pequeño y espigas cortas, iban en los remates de los cuerpos y servían para hacer el ajuste.

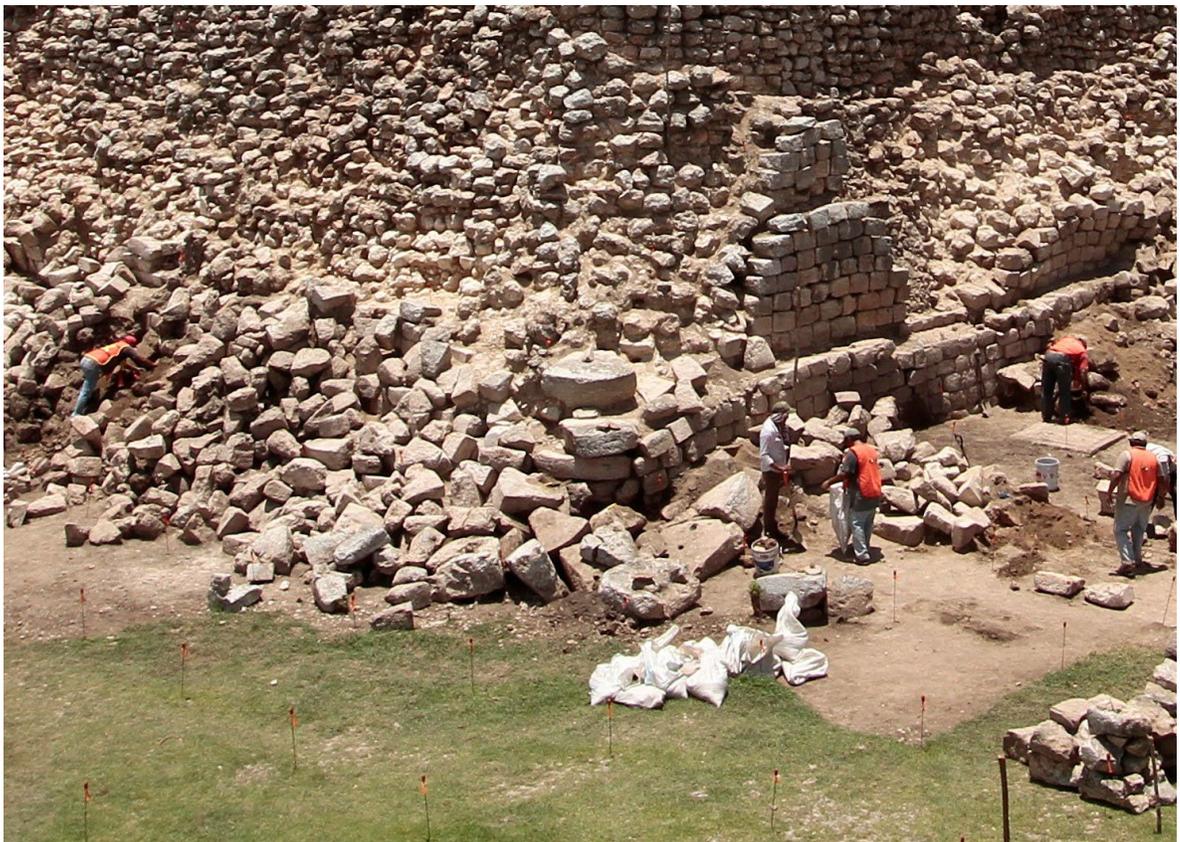
Figura 4. Esquina suroeste del Palacio del Gobernador después del retiro del derrumbe. Se aprecian los sectores *in situ*, así como el orden de caída de las piedras de esquina. Archivo Digital del Proyecto Uxmal.

Gran parte de los sillares inferiores de los cuerpos se encontraron en su posición original, por lo que únicamente tuvimos que reforzar los núcleos y volver a colocar los recubrimientos, las piedras que fueron reintegradas a partir de obtener las caídas

ordenadas no se señalaron (Figura 4) y finalmente, las repusimos guiándonos por la estereotomía. Con esta información y las posiciones de caída, fue posible restituir gran parte de las piedras de recubrimiento de los cuerpos del basamento. Otro procedimiento utilizado para colocar nuevamente las piedras en el edificio fue precisamente analizar su posición de caída y la estereotomía, los sillares reintegrados con este procedimiento, se remetieron dos centímetros del paño del basamento.

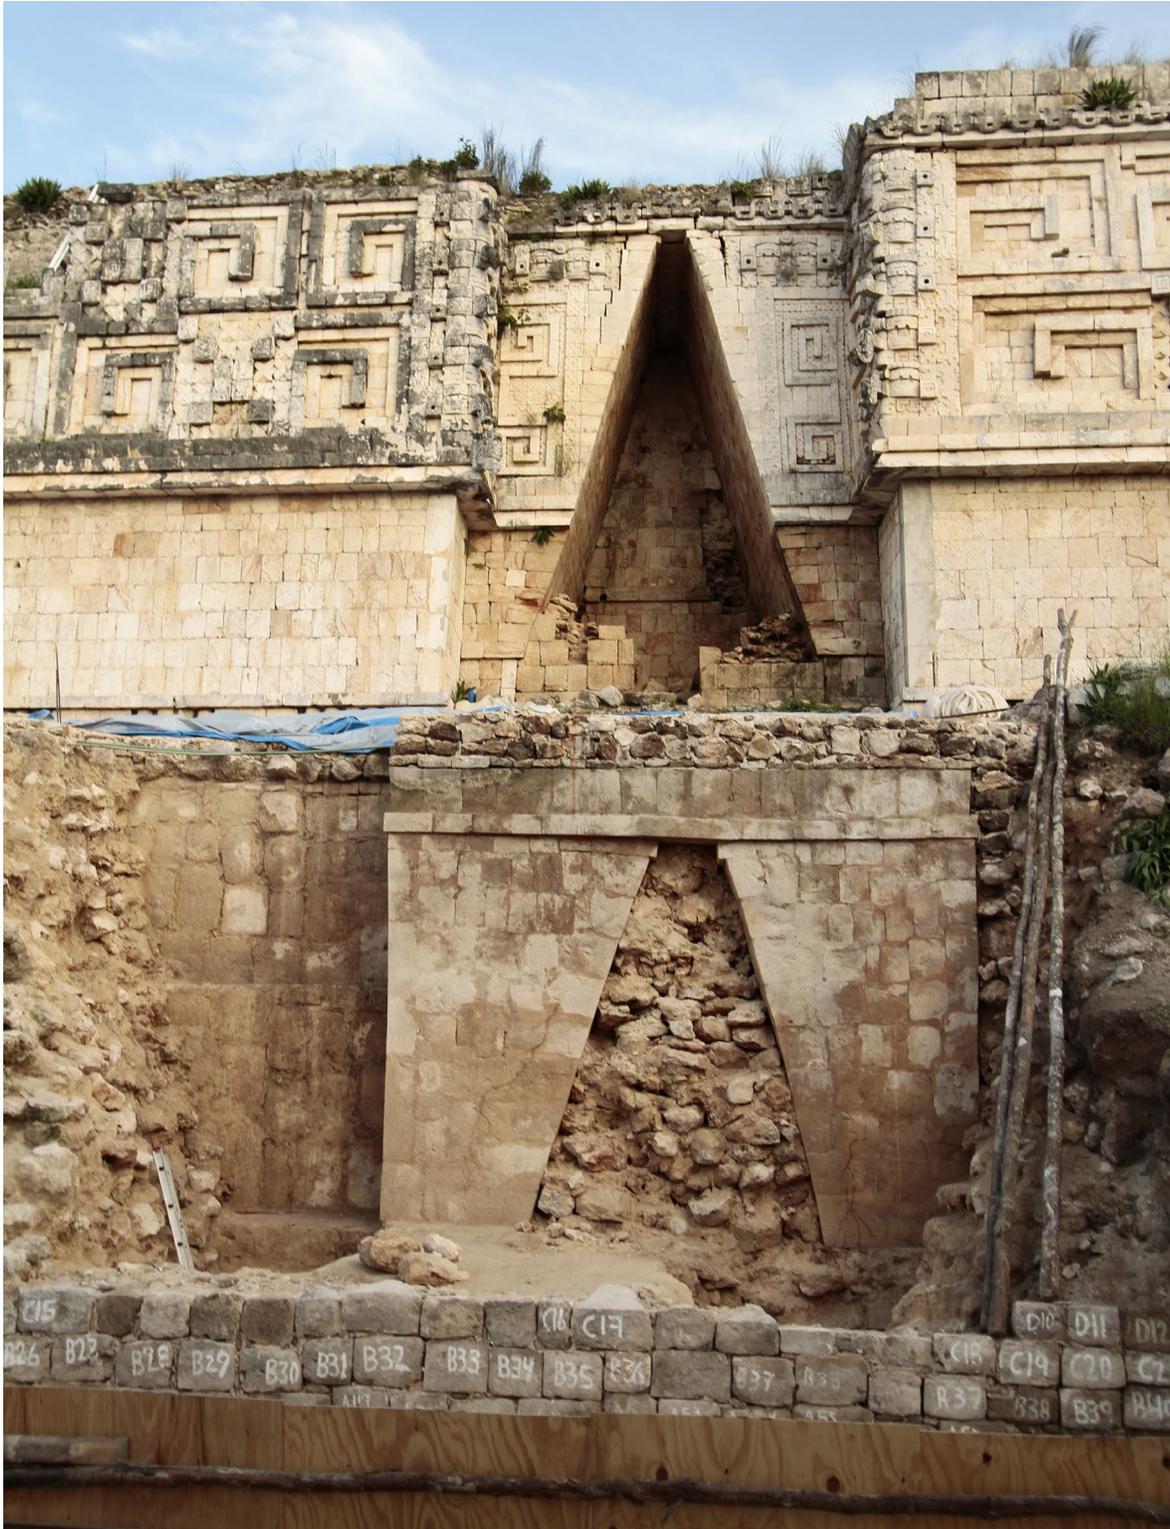
Figura 5. Subestructura del Palacio del Gobernador.
Archivo Digital del Proyecto Uxmal.

Durante estos trabajos, también realizamos una cala de sondeo para corroborar la presencia de lo que parecía una subestructura que, al excavar, identificamos como un pasillo abovedado de estilo Puuc Temprano, fechado por G. Andrews (1986) para los años 670 a 770 d.C. Si bien la información obtenida fue escasa, es relevante porque corrobora el planteamiento de que el Palacio del Gobernador no fue construido por *Chan Chaak Kaknal Ahau*, durante la hegemonía Itzá, sino siglos antes, y los Itzaes solo remodelaron las fachadas para cambiar los discursos y legitimar su poder.
