Conocer para conservar: la arquitectura maya abovedada

Knowing to Preserve: Vaulted Maya Architecture

Laura Gilabert Sansalvador

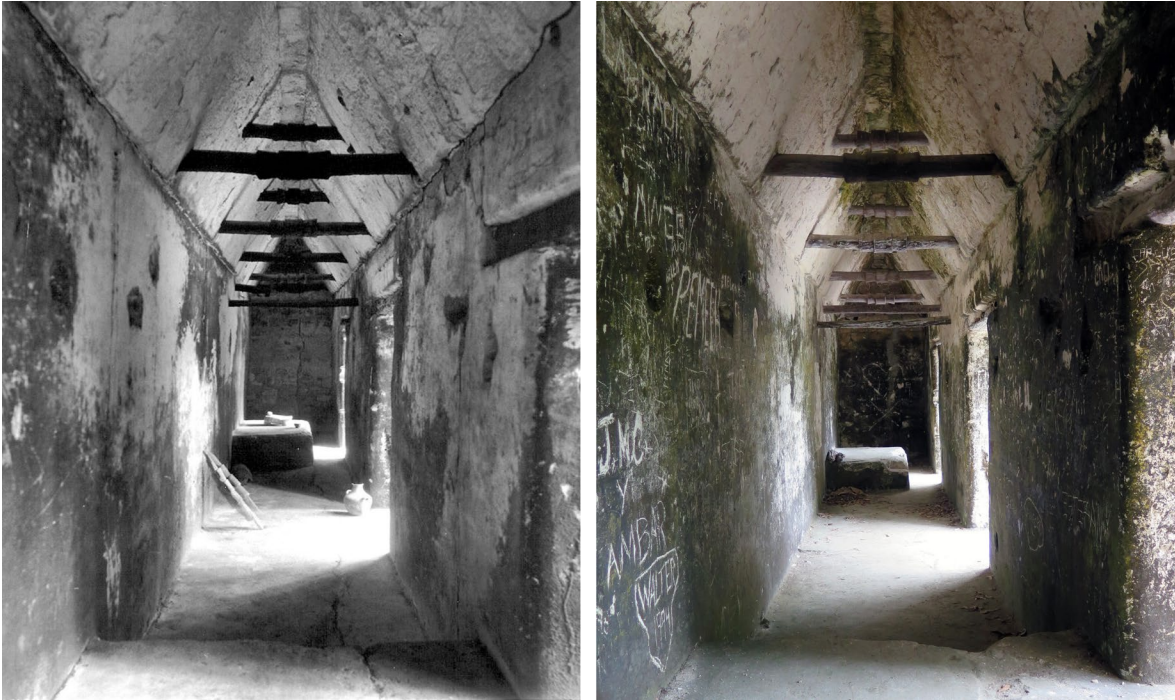
Portada: Estancia abovedada en el denominado "Palacio de los Cinco Pisos" (5D-52) de Tikal (Guatemala). (izq.) Fotografía de principios del siglo XX tomada por Teobert Maler (1911), (der.) Fotografía actual. Laura Gilabert, 2015.

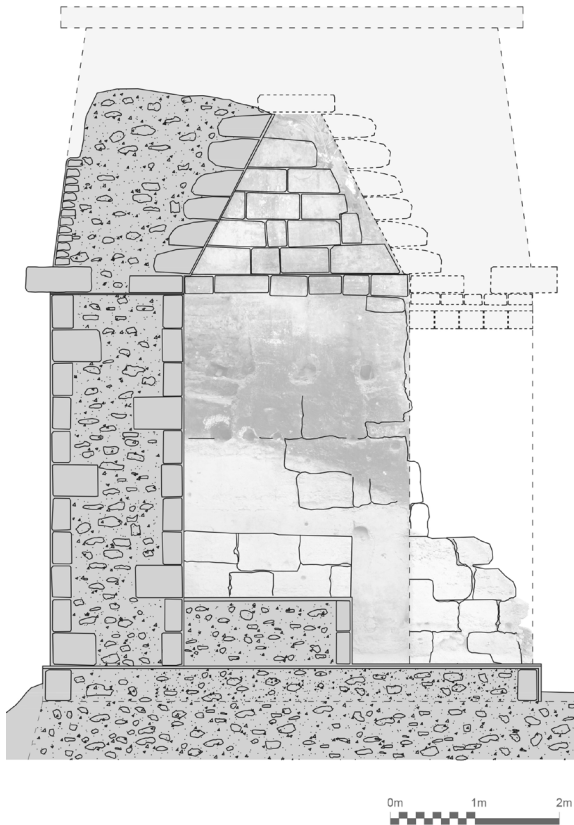
Figura 1. Sección constructiva del Edificio 6J2 del sitio de La Blanca (Petén, Guatemala). Proyecto La Blanca, 2015.

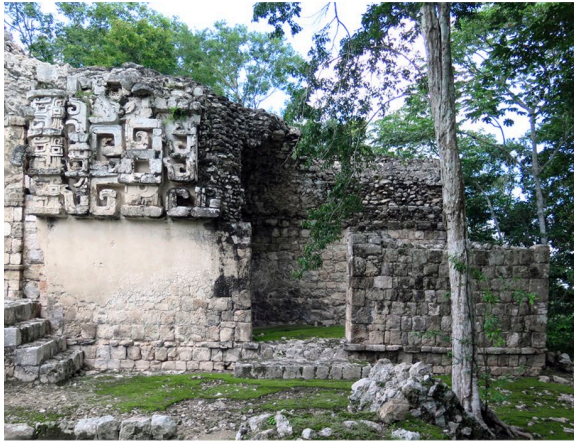
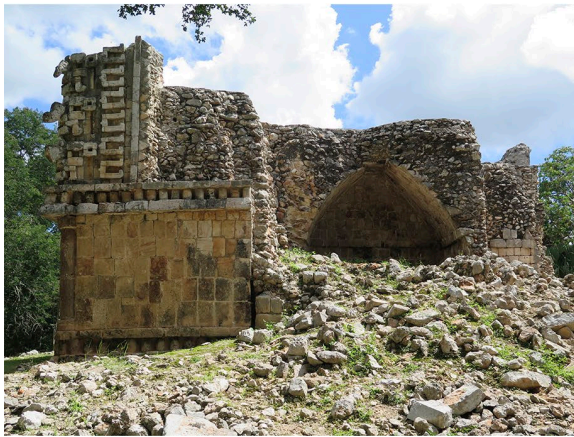
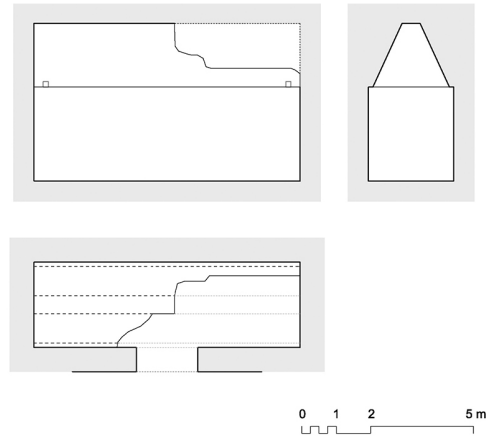
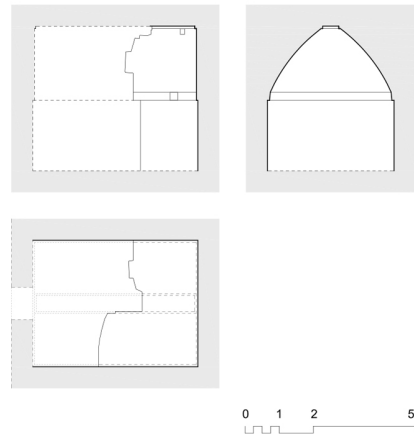
Figura 3. Esquemas de conservación de una de las bóvedas del Edificio II de Hochob (Campeche) y una del Palacio de Xlapak (Yucatán). Elaboración propia.

Para cuantificar el estado de conservación de las bóvedas estudiadas, se grafizó sobre una planimetría esquemática la parte derruida (figura 3) y se calculó

íntegras o la combinación de varias de éstas. Además, a partir del análisis de las líneas de derrumbe en cada caso (fig. 3), se estudió de qué manera se conserva parcialmente cada uno de los lados. Como resultado de este análisis se caracterizaron las reglas y los principios generales de los procesos de derrumbe que se producen en los edificios abovedados mayas.

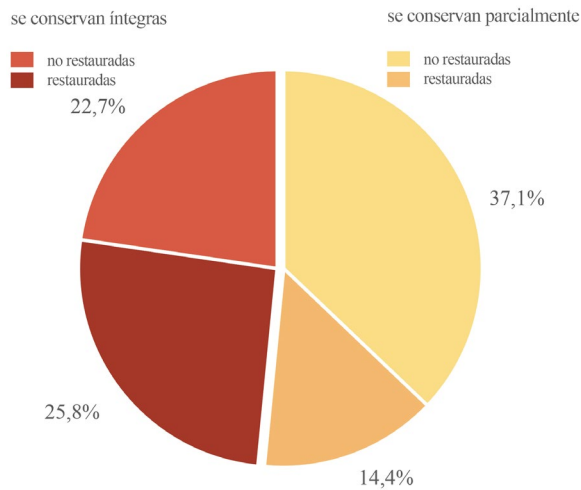
Figura 4. Estado de conservación de las bóvedas estudiadas (total de casos considerados: 291). Elaboración propia.

De la muestra de 291 bóvedas, el 52% se conservan parcialmente y 141 casos, un 48,5%, se encuentran íntegras (figura 4). De estas últimas, más de la mitad han sido intervenidas mediante la sustitución de los dinteles y normalmente la reintegración parcial de

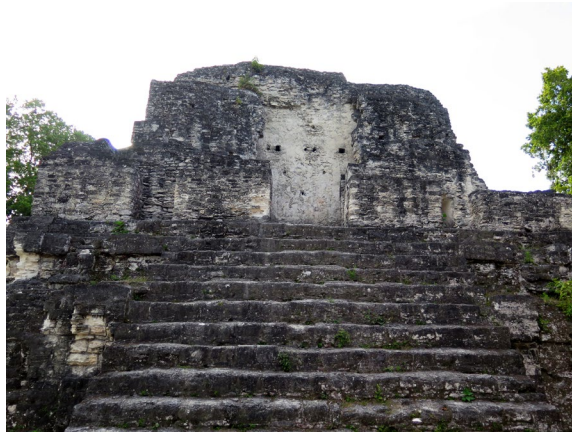
Figura 5. Templo 23 de la Acrópolis Norte de Tikal, en el que se ha derrumbado la totalidad de la bóveda de la crujía exterior y la zona central de la bóveda de la crujía central del edificio. Laura Gilbert, 2015.

Las losas de tapa, apoyadas en ambos lados de la bóveda, se derrumban generalmente junto con la semibóveda principal (figura 5), por lo que la superficie de tapa sería la segunda más vulnerable, que en muy pocos casos se conserva íntegra en la muestra considerada, tal como lo muestra la tabla 1. A veces, si su longitud de empotramiento es suficiente, cuando se produce el derrumbe parcial de la semibóveda principal, las losas de tapa pueden permanecer ancladas entre la semibóveda interior y el relleno superior a ésta, pero no es lo más común.

la totalidad de la parte central de la semibóveda exterior y, con ella, las piezas de tapa centrales (figura 5). La flecha del arco natural de descarga que se produce depende principalmente de la calidad de la misma fábrica, en cuanto a la traba, el aparejo y a la elasticidad del mortero. Las fábricas bien trabadas y aparejadas o con un mortero de gran resistencia y elasticidad pueden producir arcos de descarga muy rebajados, y a medida que disminuye la cohesión interna, o en fábricas deterioradas sometidas a los efectos de la intemperie, el arco de descarga natural se produce con un mayor peralte (Perelló Roso et al., 2009, p. 209).

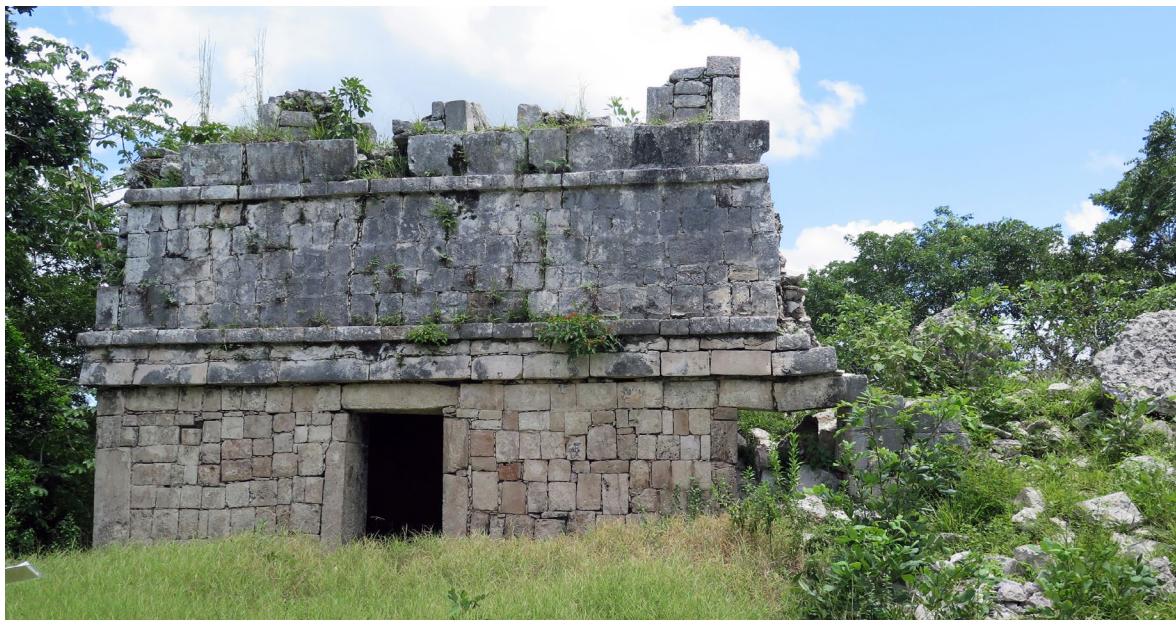
Figura 8. Edificio 3C7 de Chichén Itzá (Yucatán), conocido como “Casa del Venado”. Laura Gilabert, 2017.

Los dinteles monolíticos de piedra permitían a los constructores mayas cubrir una luz limitada que, según los datos obtenidos en la toma de datos in situ, en pocas ocasiones supera un metro, condicionada por el espesor de la pieza y su resistencia a la flexión. El deterioro del material pétreo, junto con el incremento del esfuerzo al que está sometido, pueden provocar el agotamiento de los dinteles de piedra, y en ocasiones aparecen fisuras que finalmente conducen a la rotura y al colapso del cargadero. Muchas veces estos cargaderos de piedra tenían una longitud reducida de apoyo en los muros, por lo que el colapso de las jambas, monolíticas o formadas por varias piezas, también puede provocar el colapso del dintel y, por tanto, de la bóveda. Sin embargo, generalmente las bóvedas con dinteles de piedra y con anchuras de los vanos reducidas se han conservado mejor, y son otros agentes de deterioro los que les afectan en mayor medida (figura 8).

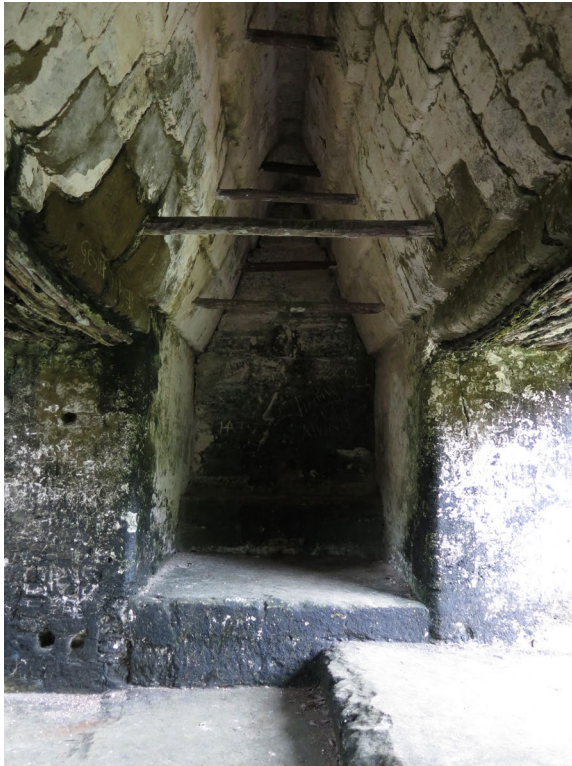
Figura 9. Interior del Edificio 5D-91 del Grupo de Siete Templos de Tikal, donde se han conservado los dinteles originales de rollizos de madera. Laura Gilabert, 2015.

4. Se han registrado ejemplos en edificios de Uaxactún, Tikal, Nakum, La Blanca, Becán, Chicanná, Hochob y Copán.
5. Algunos ejemplos pueden observarse en el Palacio de las Ventanas, el Palacio Maler o en el Templo de las Inscripciones de Tikal. En el caso del Edificio 5D-91 del Grupo de Siete Templos de Tikal, alcanzan hasta los 2,55 m de luz (figura 9).

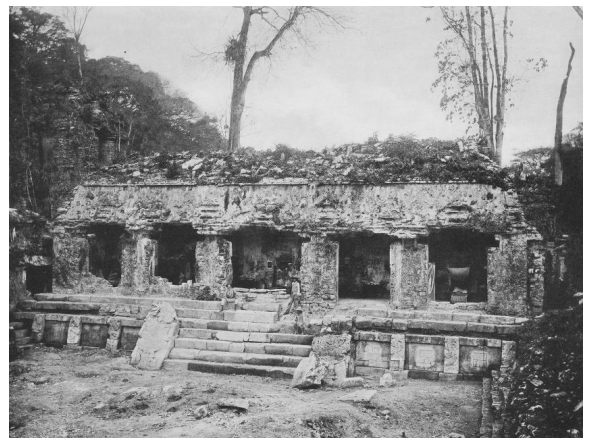
Figura 11. Fotografía de la Casa C de Palenque a finales del siglo XIX tomada por Alfred P. Maudslay (1902, vol. IV, plate 21).

se generan volúmenes monolíticos en las bóvedas y pueden formarse arcos de descarga muy rebajados sobre los vanos de las puertas (figura 11).

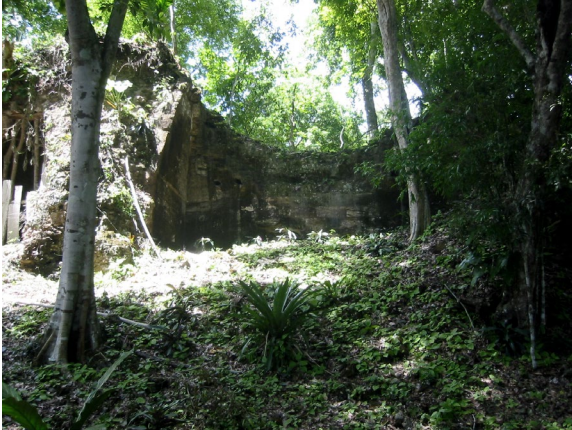
Figura 12. Cuarto 4 del Edificio 6J2 de La Blanca (Petén, Guatemala), antes del inicio de las labores de excavación. Gaspar Muñoz Cosme, 2004.

de desplome en la semibóveda interior (figura 12) que refleja el efecto de rigidización producido por los testeros en las esquinas (Perelló Roso, 2006, p. 63).

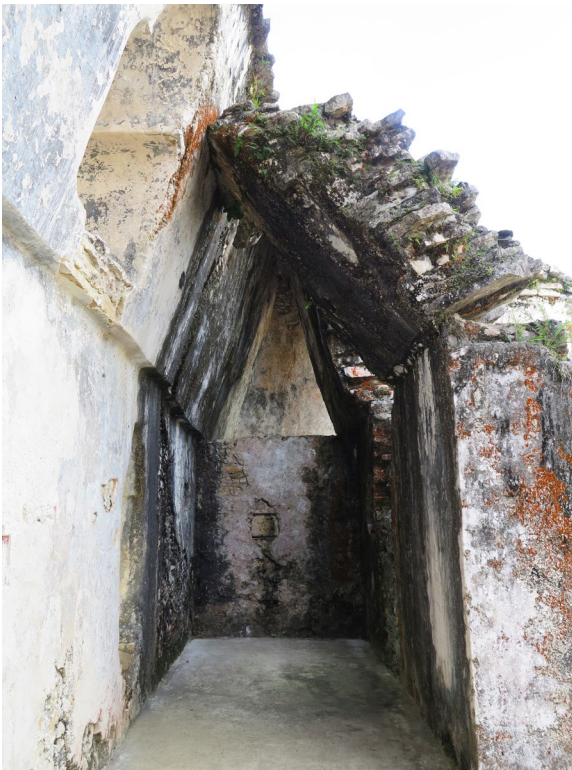
Figura 13. Vuelco como sólido rígido de una parte de la bóveda en la Casa D del Palacio de Palenque. Laura Gilabert, 2015.

Por este motivo, y debido al proceso constructivo de los edificios, en la mayoría de los casos las bóvedas no están trabadas con los muros verticales, sino que apoyan sobre éstos a través de una superficie horizontal de contacto. Cuando la bóveda entra en una situación de desequilibrio, esta junta seca en la coronación del muro permite que se produzca el vuelco como sólido rígido de una de las semibóvedas hacia el interior de la estancia (Perelló Roso, 2006, p. 64; Prem, 1995), tal y como puede apreciarse en la figura 13.
