El bungalow: fundamento del patrimonio urbano de Ensenada, Baja California, México

The bungalow: foundation of the urban heritage of Ensenada, Baja California, Mexico

Alejandrina Itandehuit Juárez Terriquez^a, Luis Fernando Guerrero Baca^b, Claudia Marcela Calderón Aguilera^c

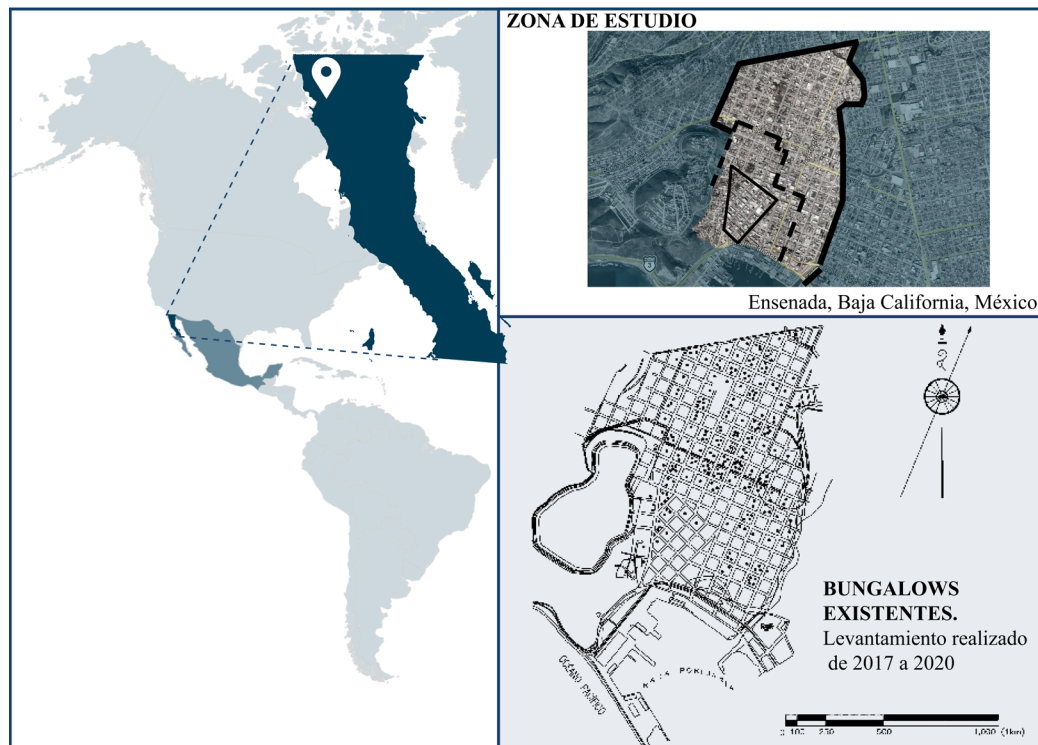
Figura 3. Conjunto de bienes inmuebles en primera y segunda traza (sector centro) de la ciudad y puerto de Ensenada, Baja California, México. Elaboración de Juárez-Terriquez, A. (2019).

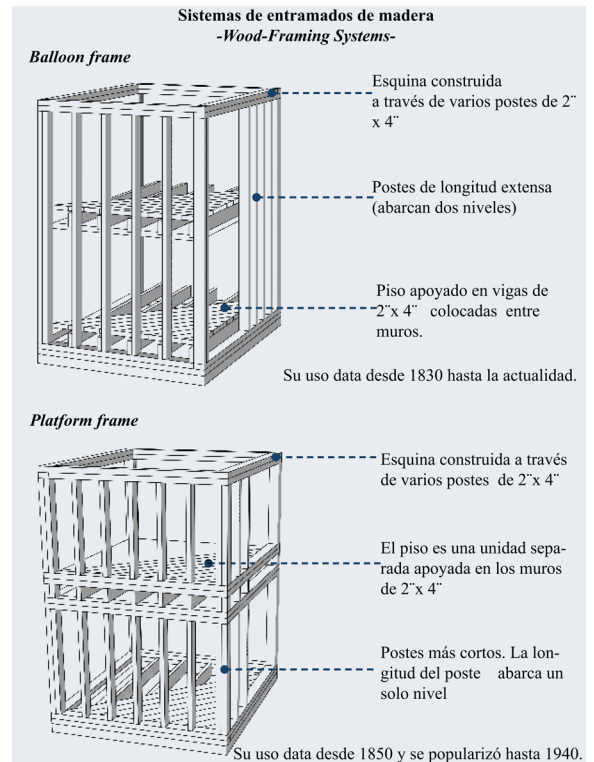
Figura 5. Sistema de entramados de madera: Balloon Frame y Platform Frame.

La tipología del bungalow se manifiesta en dos estrategias estructurales. La primera pertenece al sistema de entramados de madera denominado *balloon frame* (marcos de globo), y la segunda al *platform frame* (sistema de plataforma). Estos recursos constructivos constan de una estructura básica que se rige por una serie de marcos colocados como planos seriados, conformados por vigas horizontales y verticales como soporte de pisos y techos. Las partes individuales que forman los marcos se conectan con distintas uniones, a veces reforzadas con vigas diagonales, cada una diseñada para contrarrestar las fuerzas cortantes (Yorke, 2010).

El *balloon frame* consta de una estructura principal a base de listones de madera unidos por clavos, y contempla numerosas piezas que permiten su fácil y rápida construcción. El *platform frame* se reconoce como una "estructura de entramado sin rigidez, con la adición de una plataforma que eleva el volumen del edificio del nivel de piso. Ambas técnicas fueron producto de importación y actualmente su uso es frecuente en los Estados Unidos. No obstante, al no poseer la materia prima, en México sólo se observan en aquellas viviendas que fueron construidas desde principios del siglo XIX, hasta mediados del siglo XX.

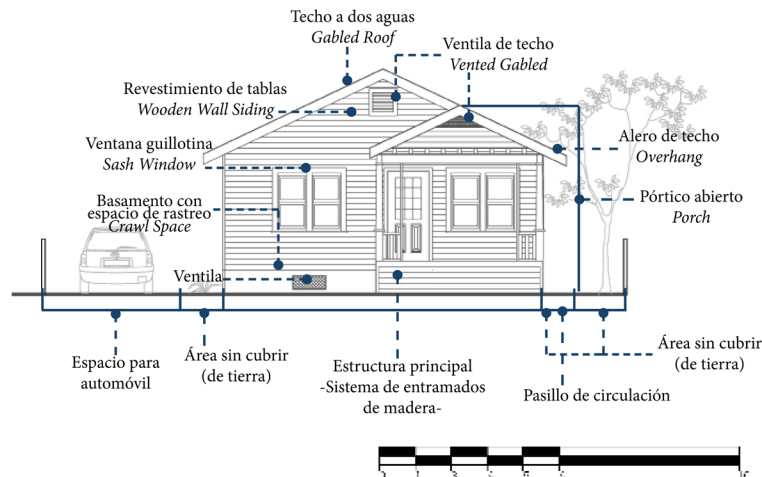
Figura 6. Permanencias de formas estructurales en el bungalow. Elaboración de Juárez-Terriquez, A. (2019).

En lo que se refiere a los sistemas de cubierta, las escasas viviendas con más de 110 años de antigüedad presentan pendientes con una inclinación que ronda los 45°. Las más frecuentes, que tienen alrededor de 80 o 90 años, poseen pendientes de 30° a 40°. Las

Un componente característico de los bungalows de Ensenada es la presencia de unas ventilas en los hastiales cerca del parteaguas de los techos. Se trata de respiraderos diseñados para reducir la temperatura del ático, y evitar la condensación de la humedad que puede ser causa de posteriores deterioros de la madera. Este recurso que propicia una ventilación cruzada, permite refrescar el interior de los espacios habitables al elevarse el aire caliente por efecto Venturi y ser arrastrado en el ático por las ventilas opuestas. El tamaño de este componente de la tipología local fue ligeramente reducido con el paso del tiempo. A menudo, la ventila se presenta como una cresta, con distintas formas y ornamentos.

Otro rasgo característico es la prolongación del techo para formar aleros. Su función principal es la protección de la madera a la exposición directa a la lluvia, el granizo y los rayos del sol. Además, sirve para filtrar la penetración solar hacia los espacios interiores, con lo que consecuentemente se regula su temperatura. Y, finalmente, se ha convertido en un detalle estético que los habitantes reconocen como característico de la tipología local.

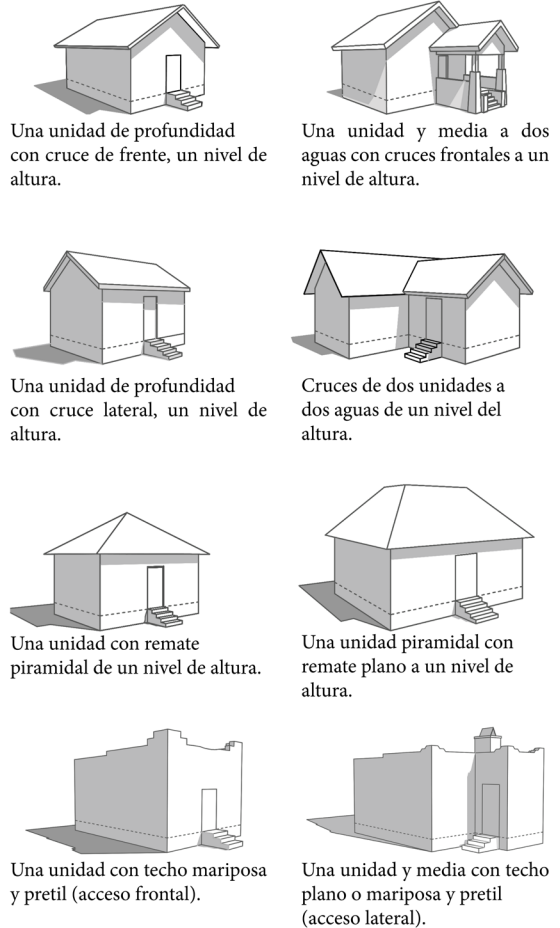
Figura 7. Componentes del tipo, el bungalow y su espacio compuesto. Elaboración de Juárez-Terriquéz, A. (2020).

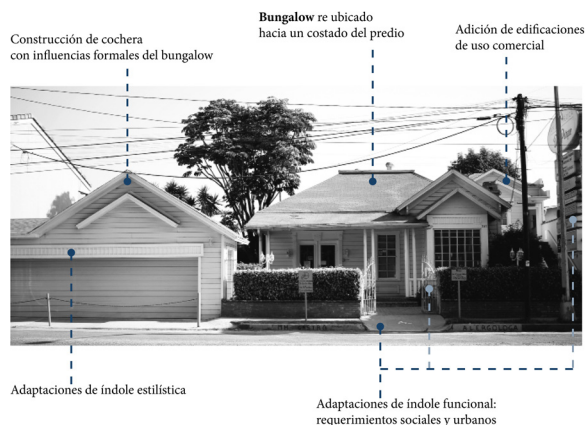
Figura 8. Adaptaciones constructivas de un bungalow que fue reubicado desde su predio de origen. Elaboración de Juárez-Terriquez, A. (2020).

afectan la estabilidad de la estructura principal y, en consecuencia, en las técnicas o los materiales constructivos. Como se sabe, la principal alteración nociva consiste en la incorporación de revestimientos a base de cemento y materiales impermeables. Los bungalows de adobe y de madera que fueron revocados con estas sustancias tienen una alteración interna que las hace muy vulnerables, puesto que la humedad freática se queda encapsulada y no se hace evidente hasta que los muros fallan a consecuencia de hundimientos diferenciales o sismos.

Otras adaptaciones frecuentes de esta clase son la clausura de vanos y la incorporación de habitaciones adyacentes realizadas con materiales de origen industrializado. Además, los zócalos y plataformas de desplante de madera son substituidos por placas o zapatas aisladas de concreto, así como muros de albañilería.

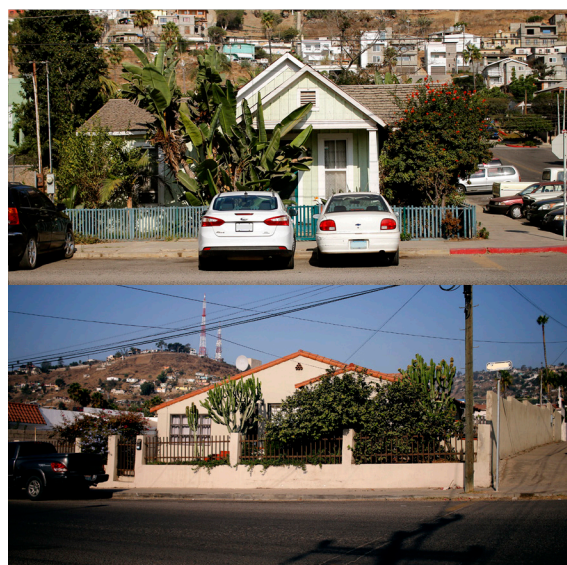
Figura 9. Arriba: bungalow construido de adobe con influencias estilísticas Spanish Revival. Abajo: bungalow Craftsman construido en la primera década del siglo veinte. Fotografía de Islas, N. (2020).

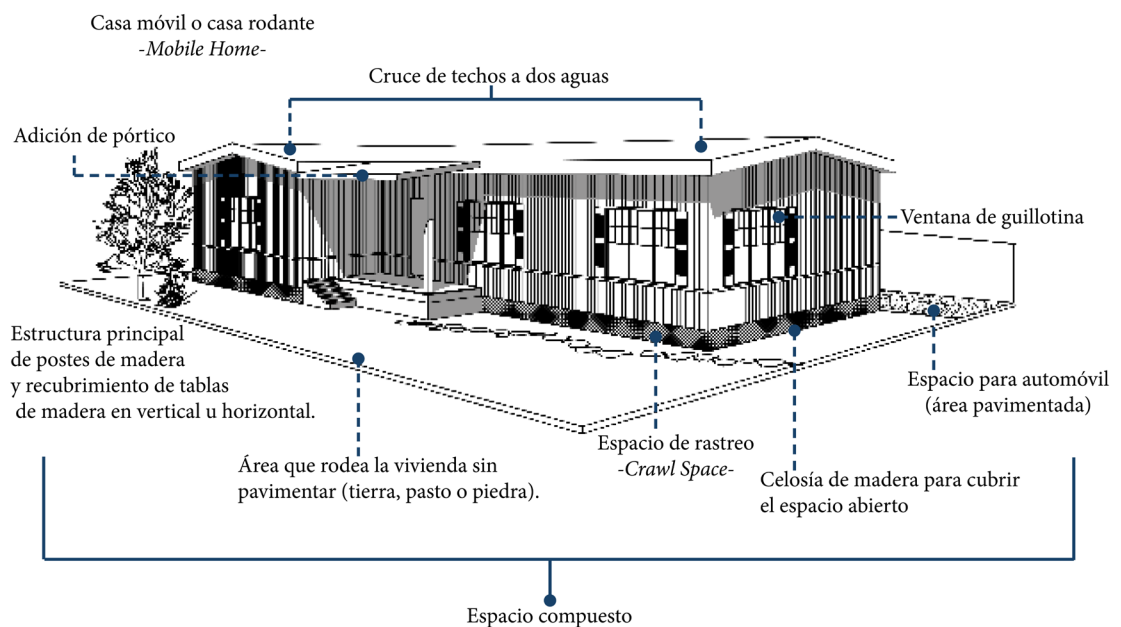
Manifestación de permanencias de componentes en otras edificaciones de la ciudad

Figura 10. Permanencias de componentes del bungalow en otras viviendas ubicadas en la zona de estudio y en otros sectores de la ciudad. Elaboración de Juárez-Terriquez (2020).
