# Condicionantes de la salvaguardia de estructuras prehispánicas de tierra en México

## Conditioning factors for the safeguarding of pre-Hispanic earthen structures in Mexico

Luis Fernando Guerrero Baca<sup>a</sup>, Esteban Ávalos Beltrán<sup>b</sup>

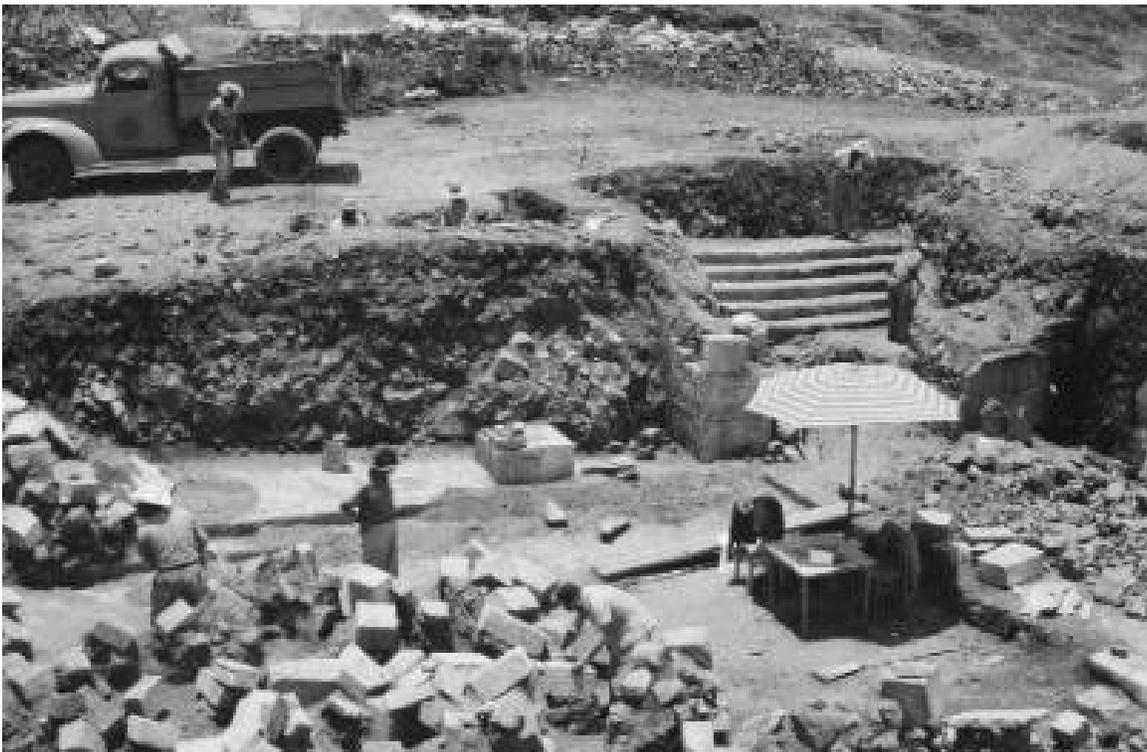
Figura 1. Restos del palacio de Quetzalpapálotl previo a su reconstrucción. Teotihuacán, México. (Medina-González y Ortega-Cabrera, 2020).

Aunque estas actividades se desarrollaron en diferentes polos, y la reconstrucción se convirtió en una práctica común, favorecida desde el gobierno, no criticada por los investigadores y ampliamente aceptada por los turistas, existieron algunos ejemplos que sobresalen por su nivel de afectación (Juárez, 2009b). Este es el caso del llamado palacio de Quetzalpapálotl en la zona arqueológica de Teotihuacán, al que hacía referencia Schávelzon en la cita presentada líneas arriba (Figura 1).

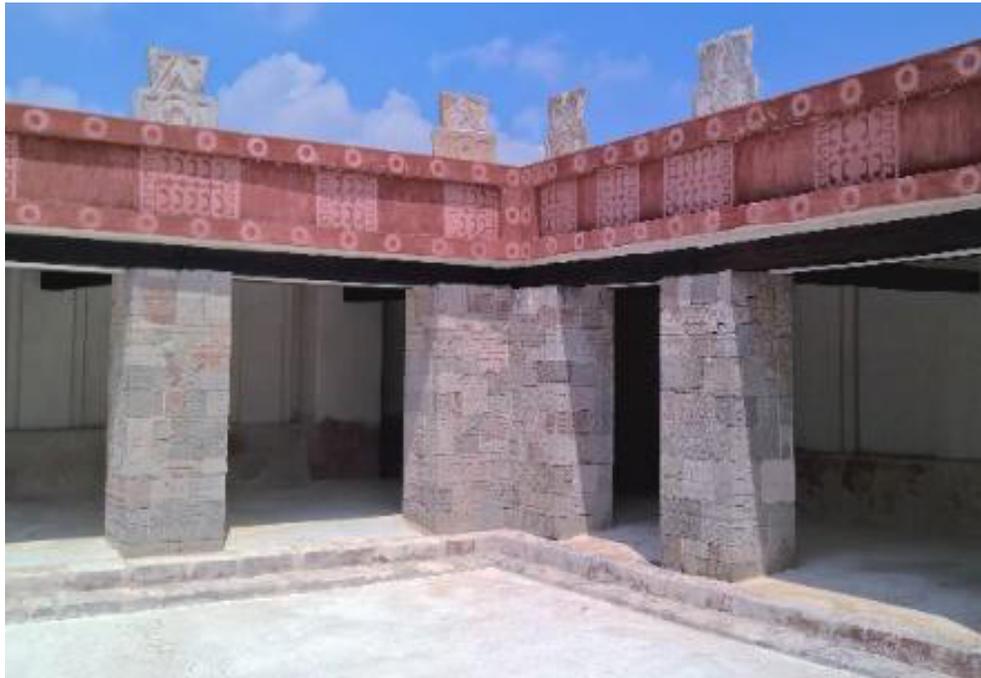
Figura 2. Vista del patio del Palacio de Quetzalpapálotl. (Foto: L. Guerrero, 2019).

Ese edificio, que lógicamente es muy visitado por los cientos de miles de turistas que van a Teotihuacán, se destaca del resto de la reconstrucción masiva que caracteriza a toda la zona arqueológica, porque sobre los restos de un patio aparentemente rodeado por un deambulatorio, se levantaron columnas y trabes (vigas) de hormigón armado que soportaban una cubierta contemporánea supuestamente semejante a las originales (de las que no existe vestigio alguno). Sobre las columnas y fachadas se asentaron, con morteros de cemento, algunas piedras talladas originales, y se elaboraron cientos más para poder completar los volúmenes sin que a la fecha exista forma de distinguir las antiguas de las recientes (Figura 2).

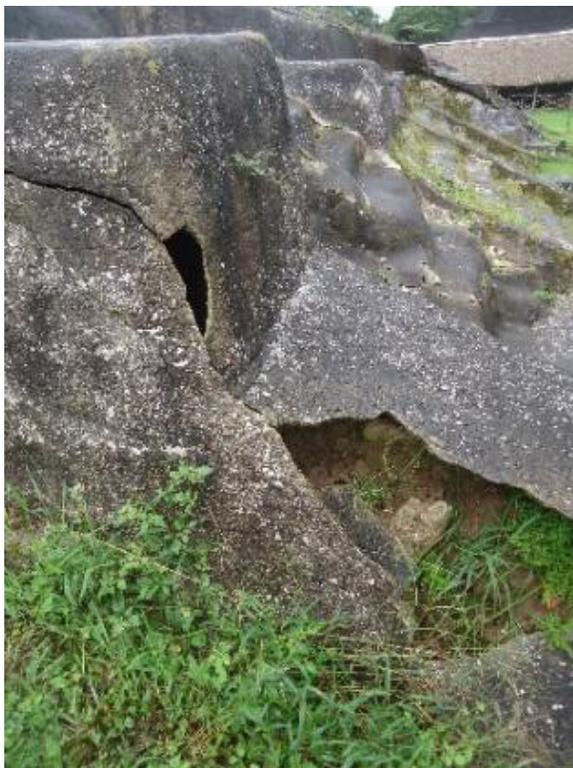
Figura 3. Fractura del revoque de cemento colocado recientemente sobre las pirámides de Comalcalco, Tabasco, únicas en México por contener tanto adobes como ladrillos cerámicos. (Foto: L. Guerrero, 2013).

Como se sabe, el cemento tipo portland y el concreto son materiales totalmente inapropiados para la realización de intervenciones en el patrimonio edificado debido a que, por una parte, compiten de manera desequilibrada con los componentes preexistentes, al aplicarse como morteros de pega o revoques, a consecuencia de su elevada impermeabilidad y resistencia a la compresión. Pero, además, su coeficiente de dilatación y rigidez hacen que se fracturen con mucha facilidad ante los movimientos cotidianos que sufren los sustratos históricos debido a los cambios de temperatura y humedad (Warren, 1999). Luego, el agua penetra por las diminutas fisuras y se distribuye en los núcleos arqueológicos, arrastrando sales solubles que posteriormente se manifiestan como eflorescencias en las superficies. Como el material no permite la adecuada salida del exceso de humedad por su baja porosidad, el agua acumulada provoca la segregación de los rellenos de tierra, generando grandes oquedades que no son

visibles porque las capas de cemento las ocultan, hasta que finalmente las estructuras colapsan.

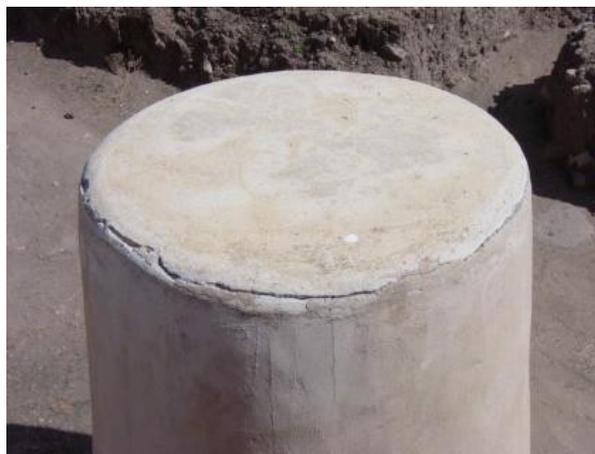
Figura 4. Agrietamiento del borde de una de las bases de las columnas de piedra y lodo que fueron recubiertas con cal y arena, en Chalchihuites. (Foto: L. Guerrero, 2002).

Un caso muy evidente de este proceso es el sitio arqueológico de Buena Vista, (Chalchihuites), Zacatecas, el que a finales del siglo XX fue intervenido para consolidar los muros de piedra que originalmente habían sido asentados con morteros de lodo. Al igual que sucede en muchos sitios con características similares, sobre estas mamposterías de piedra se aplicaban revestimientos de tierra que finalmente eran protegidos con enjalbegados de cal, generalmente mezclada con pigmentos minerales. Sin embargo,

durante las intervenciones de restauración, la escasa presencia de acabados originales y la creencia de que los revestimientos de cal y arena resultaban más duraderos, se realizó una campaña masiva de revoques. Este proceso, además de modificar la imagen que tenía el sitio, y las evidencias del uso de la tierra como material constructivo, con el correr del tiempo han empezado a presentar múltiples fallas derivadas de la diferente ductilidad de los sustratos y los revestimientos (Figura 4). Aunque los revoques de cal y arena tienen cierto nivel de plasticidad, ésta es mucho menor que la de los núcleos de piedra y tierra, de manera que con los cambios cotidianos y estacionales de humedad y temperatura, se han presentado innumerables fisuras y grietas en las superficies, por las que penetra la humedad ambiental o la causada por precipitaciones pluviales que, al entrar en contacto con las arcillas del sustrato, incrementa su volumen y, de este modo, las fisuras se tornan en grietas y luego en desprendimientos.

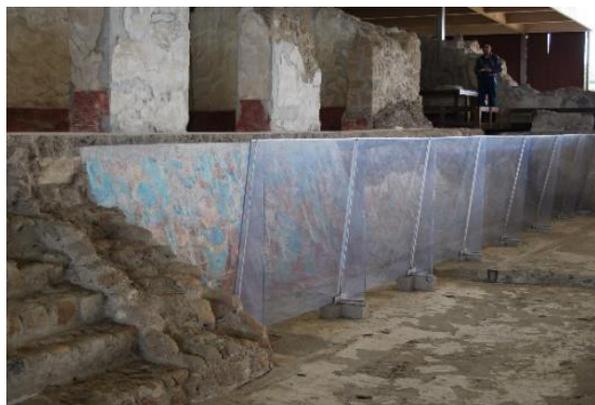
Figura 5. Pinturas murales realizadas con cal sobre sustratos de bloques de “tepetate”. Cacaxtla, Tlaxcala, México. (Foto: L. Guerrero, 2009).

Otro ejemplo muy cuestionado de esta forma de intervenir el patrimonio prehispánico construido con tierra se encuentra en la zona arqueológica de Cacaxtla, en el estado de Tlaxcala, a setenta kilómetros al oriente de la Ciudad de México. La exploración y consolidación original del sitio tuvo lugar entre 1977 y 1979, bajo la dirección de los arqueólogos Daniel y Diana Molina (Figura 5).

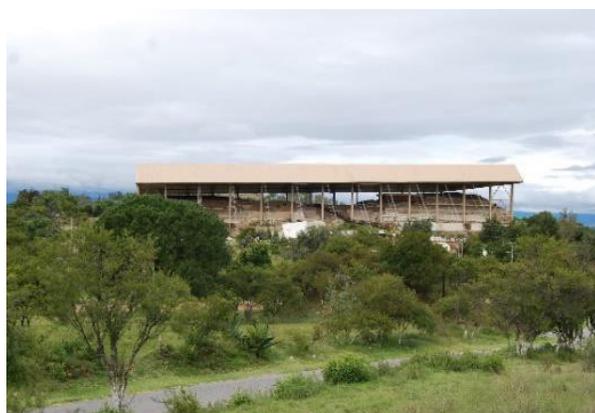
Figura 6. El techo que cubre el montículo tiene un fuerte impacto visual en el paisaje. Cacaxtla, Tlaxcala, México. (Foto: L. Guerrero, 2009).

Sin embargo, debido al rápido deterioro que empezaron a sufrir las pinturas murales y las estructuras de adobe, en 1987 se tomó la polémica decisión de colocar una cubierta de mayor tamaño que la que existía sobre las pinturas. Pero, por motivos económicos y políticos, el proyecto propuso una estructura metálica de cerca de 11,000 m<sup>2</sup>. Lógicamente una obra de tal magnitud tuvo un altísimo impacto en la percepción del sitio, el paisaje del entorno y las subestructuras patrimoniales sobre las que se colocaron las cimentaciones de las descomunales columnas que un techo de esa dimensión requería (Figura 6). Pero la cuestión más grave fue la serie de efectos colaterales que trajo consigo la modificación del comportamiento natural de las ruinas, entre las que destacan los desgastes provocados por la erosión eólica derivada del efecto de “túnel de viento” que se generó debajo del techo, el desecamiento de los vestigios de tierra, la condensación de humedad que derivó en un goteo permanente, la caída de detritos

de cientos de aves que anidan en el interior, y la acumulación de impresionantes volúmenes de agua de lluvia, entre muchas otras consecuencias.

Luego, en mayo de 2007 una tormenta de granizo provocó una sobrecarga que condujo al desplome de 800 m<sup>2</sup> del techo. Aunque afortunadamente las afectaciones al monumento fueron mínimas, ese

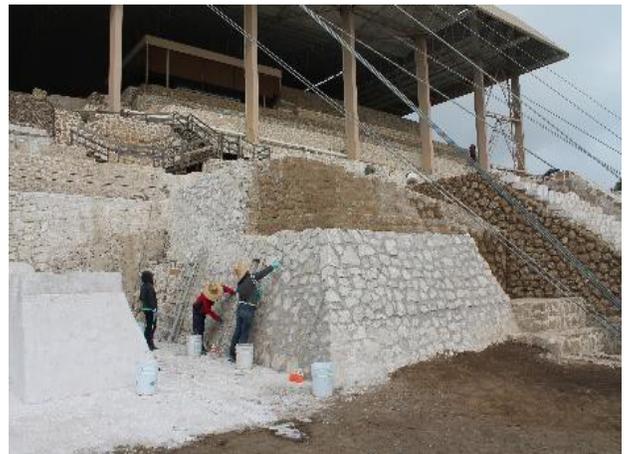
Figura 7. Proceso de reconstrucción masiva de la pirámide de Cacaxtla, Tlaxcala, México. (Foto: L. Guerrero, 2014).

En este caso, la pirámide posee un núcleo construido con base en mampostería de bloques de un suelo consolidado conocido en México con el nombre de "tepetate", asentados y recubiertos con tierra en estado plástico. Por esta razón, el comportamiento del sistema es sensiblemente dúctil y las estructuras se deforman de manera natural, a causa de los cambios cotidianos de temperatura y humedad, además de los movimientos telúricos por encontrarse en una zona volcánica y de alta sismicidad. Pero tras

la reconstrucción que se concluyó recientemente, además de haberse perdido para siempre información invaluable sobre las dimensiones reales del conjunto y los sistemas constructivos originales, se ha alterado profundamente su respuesta estructural como consecuencia del confinamiento con piedra asentada con argamasas de cal y arena, que es mucho más rígido que los sustratos de tierra (Guerrero, 2018) (Figura 7).

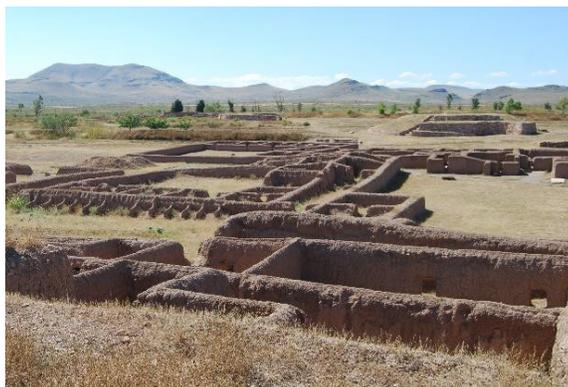
Figura 8. Conservación de la Zona Arqueológica de Paquimé, Chihuahua. (Foto: L. Guerrero, 2009).

A través del Proyecto Arqueológico Paquimé, de manera permanente se llevan a cabo los trabajos de mantenimiento del sitio. Para conocer los requerimientos de conservación se emplea el método de restauración objetiva, en donde se busca crear diagnósticos, determinar los estados de conservación y los factores de deterioro (Figura 8). Las estrategias empleadas para la protección de los vestigios que han resultado más efectivas son los recubrimientos de sacrificio sobre los muros de tierra y el uso de cubiertas parciales (INAH, 2022).

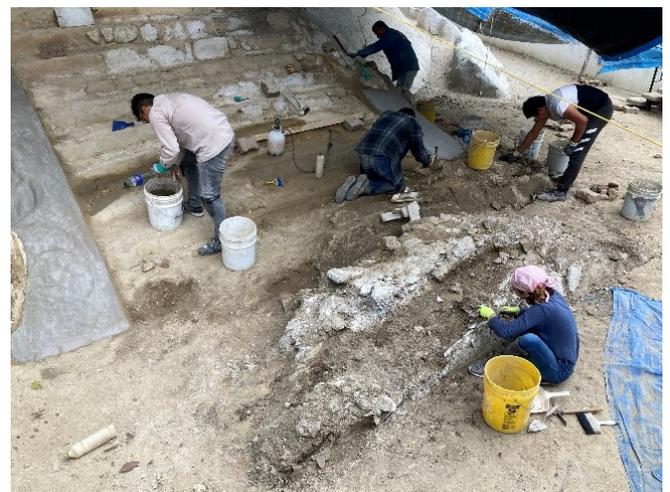
Fig. 9. Proceso de consolidación con materiales locales del Basamento "A" de Las Flores, en Tampico, Tamaulipas. (Foto: E. Ávalos, 2021)

En segundo lugar, se tiene el caso del proyecto de restauración del Basamento "A" de Las Flores, en la Ciudad de Tampico, llevado a cabo durante el 2021, en donde fue necesario, como parte del proceso de intervención, el retiro de diversas "capas de protección" aplicadas en proyectos anteriores con diferentes tipos de materiales, y la colocación en su lugar de revestimientos de sacrificio con condiciones similares a las del núcleo.

Para tomar esta decisión se partió del análisis del efecto nocivo derivado del uso de revestimientos poco porosos, demasiado duros y de baja ductilidad, incapaces de absorber los continuos cambios volumétricos del basamento derivados de la humedad freática. Entre los materiales incompatibles previamente utilizados, resaltaba una mezcla de cemento gris, cal, arena, y una estructura metálica que había sido fijada al núcleo de tierra con clavos y alambres.

Este tipo de materiales, en conjunto con errores de la infraestructura y las características del ambiente tropical de Tampico, estaban ocasionando daños graves a la integridad del edificio; se acumulaba una gran cantidad de humedad dentro del núcleo de tierra, lo que generaba que perdiera cohesión y se fuera disgregando paulatinamente, filtrándose los materiales más finos a través de fisuras y desprendimientos provocados en gran medida por la dilatación y contracción de la rígida superficie cementada.

Los materiales empleados para las capas de sacrificio fueron los mismos que se identificaron en los elementos constructivos del basamento: tierra, arena, cal y concha triturada. Los revestimientos resultantes se diseñaron de manera que tuvieran una granulometría variada que resultara porosa, para que esto permita "transpirar" al núcleo, pero con la capacidad de resistir los embates del clima. La apariencia de este revoque es distinta a la de los materiales arqueológicos, lo que permite una lectura clara de lo agregado, pero también de la forma original de los taludes y escalinatas. (Figura 9).
