Valoración y conservación de la planta de agua de Nativitas. Entre el monumento de estilo y la arquitectura técnica

Assessment and preservation of the Nativitas' water plant. Between stylistic monument and technical architecture

Alejandro Leal Menegus^a, Rocío Bárbara Euroza Antunez^b

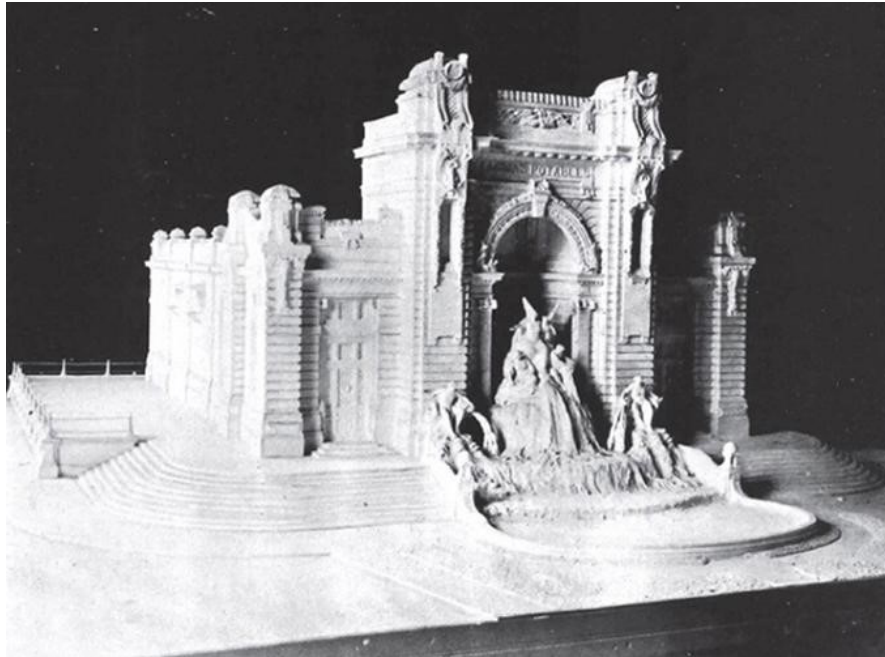
Fig. 1. Casa de bombas de la Condesa. Maqueta del edificio, ca. 1908. Proyecto que reúne las dos concepciones sobre la arquitectura: la tradicional y la técnica. Fuente: Manuel Marroquín y Rivera (1914)

De esta forma, a decir de Torres Torija, la razón estaría por encima de la belleza, y el arte, inclusive tendría una vertiente técnica en su concepción. En el caso que nos ocupa, las obras de abastecimiento de aguas, el dilema estuvo presente: seguramente una pregunta que se hicieron sus promotores, diseñadores y constructores, fue cómo hacer que estas obras públicas, aun con su carácter utilitario y funcional, se convirtieran en monumento de su época. Personajes como Marroquín, Daza, Alvarado y Pani, todos ellos ingenieros, coincidieron en la necesidad de concebir al proyecto desde una doble perspectiva. Por un lado, implementando nuevas técnicas constructivas, particularmente con la tecnología del concreto; apostando así por una arquitectura técnica. Por otro lado, estimaron adecuado dotar a esta arquitectura técnica de un lenguaje ecléctico¹, garantizando con su estilo y carácter ornamental la condición monumental, que una obra edilicia representativa del período requería. De este modo recupera Lourdes Díaz (desde la Memoria descriptiva de las obras de Marroquín) el sentido de la arquitectura que el ingeniero Alberto J. Pani diseñó para las casas de bombas, particularmente para la número 1 en la Condesa (fig. 1):

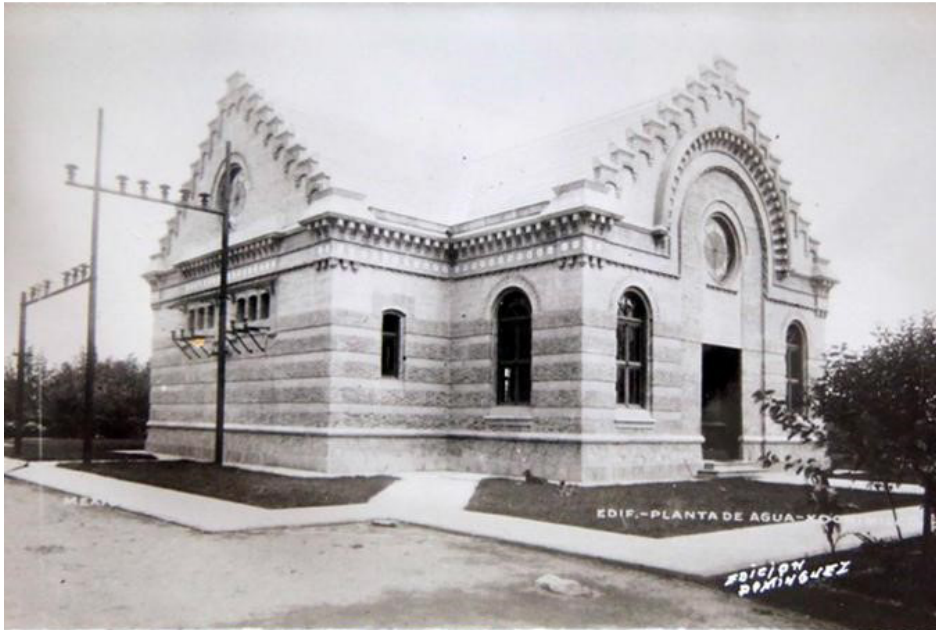
Fig. 2. Vista de la "Planta de agua" de Nativitas, en Xochimilco, postal ca. 1920. Se observa el tendido eléctrico y su importancia para el funcionamiento de la maquinaria. Fuente: Edición Domínguez. Colección de los autores.

El presente caso de estudio, la casa de bombas de Nativitas, es testimonio de esta doble perspectiva, al ser un edificio significativo del proyecto de abastecimiento de aguas construido en un lenguaje arquitectónico ecléctico, mayormente en concreto armado (fig. 2).

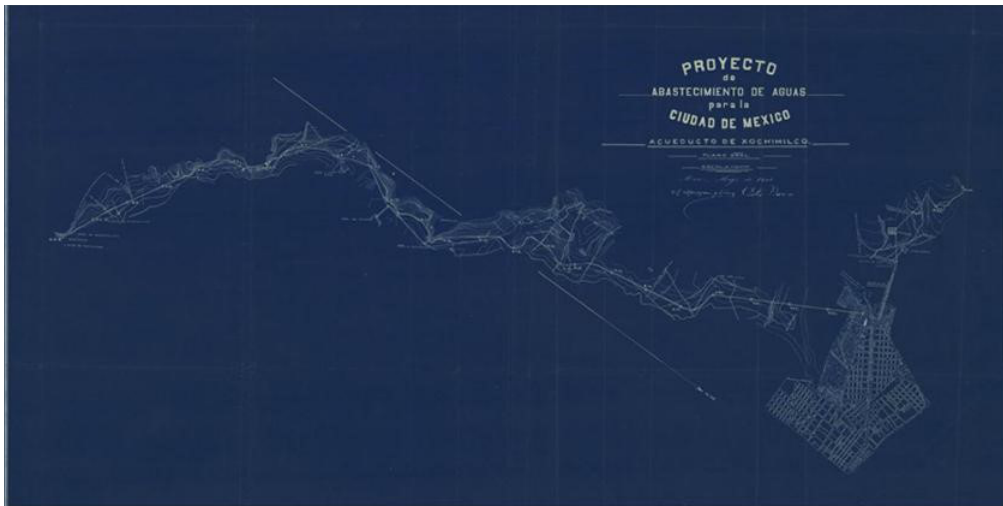
Fig. 4. Proyecto de abastecimiento de aguas para la Ciudad de México, 1901. Acueducto de Xochimilco.
Fuente: Manuel Marroquín y Rivera; Carlos Daza (1901). Catálogo: CGF.DF.M6. V5.0364-2.2. Mapoteca Manuel Orozco y Berra.

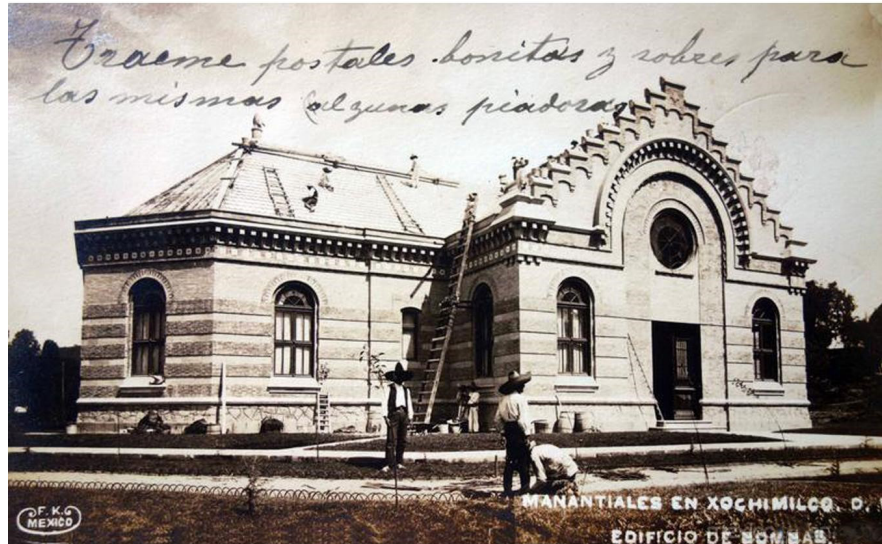
Fig. 7. Manantiales en Xochimilco. D.F. Edificio de bombas. ca. 1907. Fuente: Postales México. Colección de los autores.

su parte, las portadas sur, oriente y poniente evocan un muro hastial medieval, con una banda lombarda escalonada ascendente (fig. 7).⁹

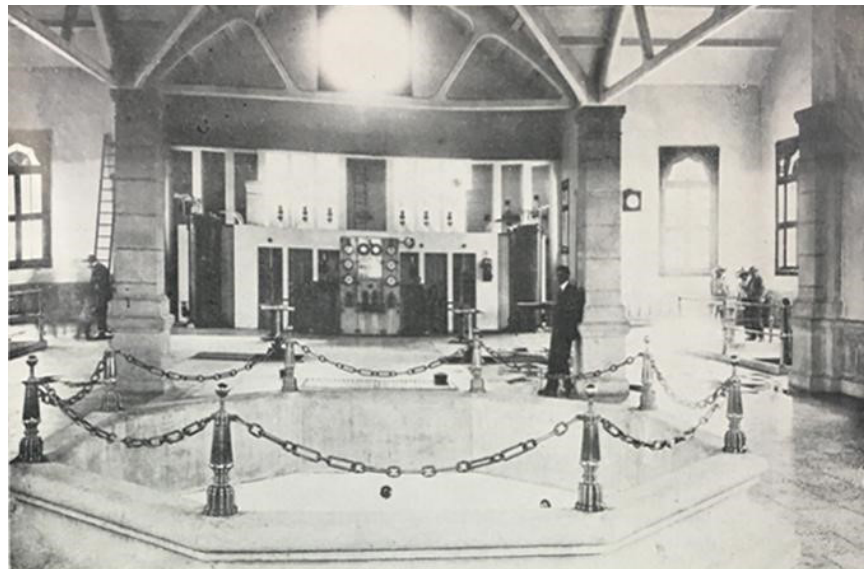
Fig. 8. Interior de la planta de bombas no. 3. en Nativitas, ca. 1908. En primer plano se observa el manantial; al fondo se halla la parte eléctrica para el funcionamiento de las máquinas. Fuente: Manuel Marroquín y Rivera (1914).

Así, los ornamentos partieron de piso a techo desde el basamento (zócalo-piezas regulares de piedra brasa; talud-piedras irregulares; brasa y repisón-cantera), el macizo (hiladas alternadas de tabique rojo industrializado y tabique de cemento), el cornisamento perimetral de tabique (arquitraque, friso -piezas azulejo- y cornisa) y el encuentro de dos techumbres a dos aguas. Se agregaron molduras simplificadas como ménsulas, botaguas, cerámicos, derrames, coronamientos, tejas y pisos. Su integración armónica y dinámica permitió el juego de planos, colores y texturas (fig. 8).

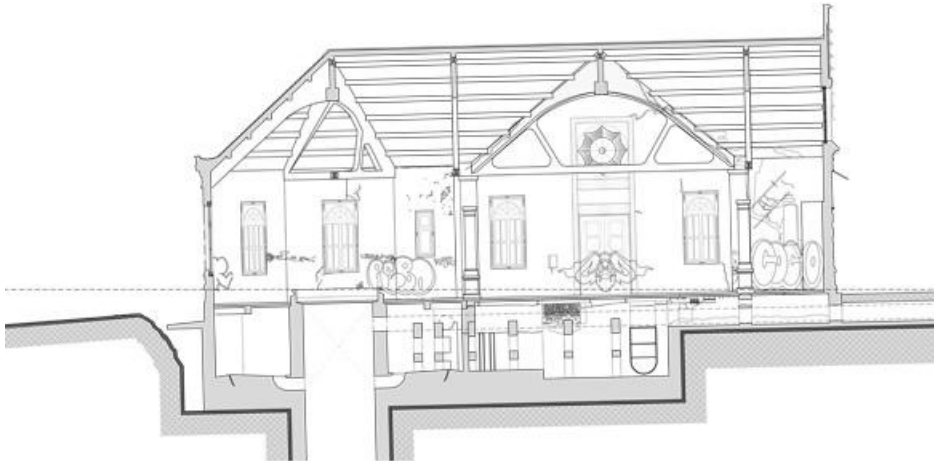
Fig. 10. Corte longitudinal de la casa de bombas núm. 3 Nativitas (2021). Se observan degradaciones físicas en muros, pisos y puertas, así como grafitis. Fuente: Registro arquitectónico por los autores.

A la par de estas intervenciones fallidas, se añadieron los efectos sísmicos acumulativos, como los del catastrófico de 2017, que entre fisuras, grietas y fracturas, acrecentaron las afectaciones estructurales iniciales. A la fecha, en 2022, el edificio se encuentra en desuso y estado ruinoso (fig. 10).
