Las primeras experiencias de desmonte y traslado de monumentos en Francia y España. Lecciones para el presente*

María Pilar García Cuetos

The first experiences of dismantling and move of monuments in France and Spain. Lessons for the present

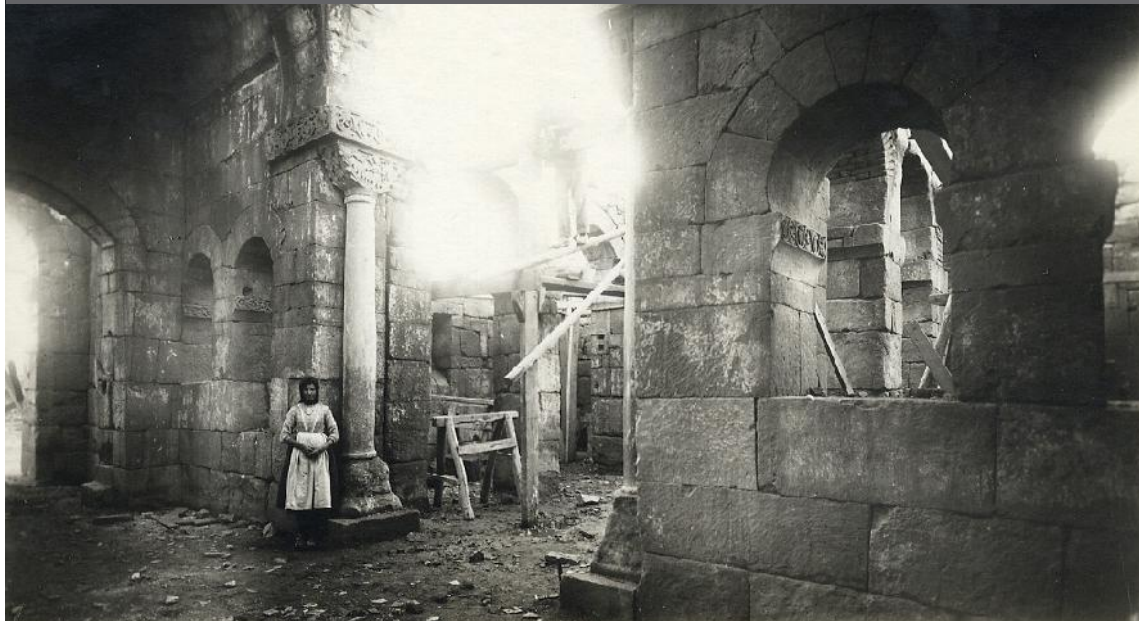
Iglesia de san Pedro de la Nave, Zamora, durante el proceso de desmonte. Archivo de la Fundación Rodríguez-Acosta, Granada. Fondo Manuel Gómez-Moreno, signatura 4458.

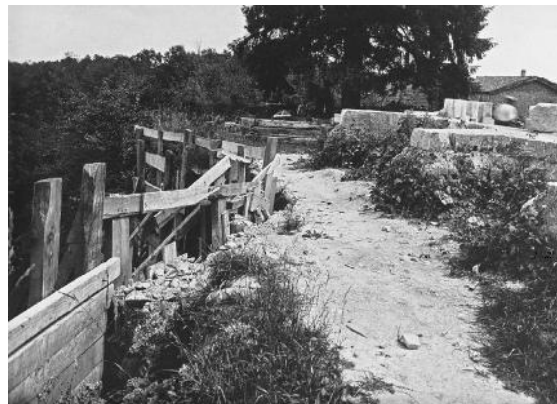
Figura 1 - Iglesia de la Asunción de Ambrières. El edificio ha sido desmontado hasta sus hiladas inferiores y puede observarse que estaba situado junto a una ladera prácticamente derrumbada. Fotografía de René Gandilhon. Base Merimée. Ministère de la Culture France - Médiathèque de l'architecture et du patrimoine. Ref. PA00078567.

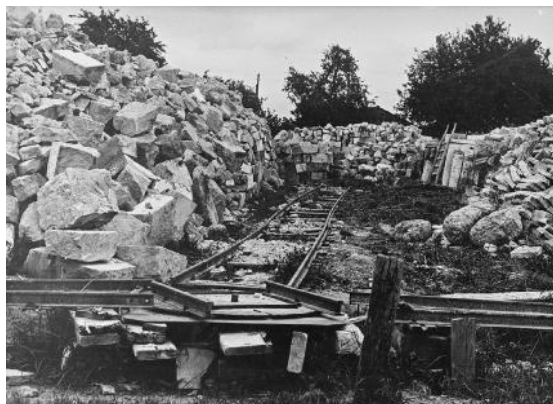
Figura 2 - Iglesia de la Asunción de Ambrières. Los sillares del edificio desmontado junto a la vía férrea construida para transportarlos. Fotografía de René Gandilhon. Base Merimée. Ministère de la Culture France - Médiathèque de l'architecture et du patrimoine. Ref. PA00078567.

El proceso de desmonte y traslado se llevó a cabo entre septiembre de 1926 y mayo de 1928. La estructura fue desmontada piedra a piedra, y se trazó una pequeña vía férrea (fig. 2)

sobre la que se desplazaron los bloques para facilitar su remoción. Las imágenes del proceso no nos permiten constatar si los sillares fueron numerados y organizados; más bien parece que fueron almacenados de forma poco sistemática (fig.3). Obviamente, la reconstrucción del monumento se acompañó de su restauración y eso supuso que se reintegrasen algunos elementos desaparecidos del edificio original, como el rosetón de la portada principal (figs. 4a y b). El tratamiento de ese elemento es muy interesante, puesto que la tracería reintegrada puede distinguirse del marco original, en el que algunas piezas no fueron rehechas miméticamente, sino sustituidas por sólidos capaces. Tras el desmonte y la reconstrucción, la fachada aparece uniformemente compuesta por sillares; el alero también aparece completado. Las huellas del nivel de las cubiertas de las naves laterales, que habían quedado marcadas en los muros originales (fig. 5a), fueron eliminadas y el paramento presenta un aspecto unitario que no tenía antes del desmonte (fig. 5b). En el interior, el desplazamiento de la iglesia permitió llevar a cabo un proceso de depuración de todo aquello que no se correspondía con su fase medieval. Desaparecieron algunas piezas de mobiliario litúrgico, y se conservó solamente el crucificado medieval (fig.6 a y b). Entre 1934 y 1935 se repusieron las vidrieras. Un dato que nos permite valorar los criterios aplicados en la restauración del monumento trasladado, es el hecho de que, debido a que el edificio original había perdido las naves laterales, las arquerías que las separaban de la central fueron macizadas para crear los nuevos muros laterales de cierre de la iglesia. En cada uno de los arcos cegados se abrió un vano de medio punto. Tras el desmonte, se optó por reconstruir esos arcos, y aunque éstos fueron nuevamente macizados para crear los muros laterales, la mampostería de relleno fue tratada de tal manera que las arquerías se perciben desde el interior y el exterior. De esa manera, se sugiere la planta original mediante el tratamiento de las

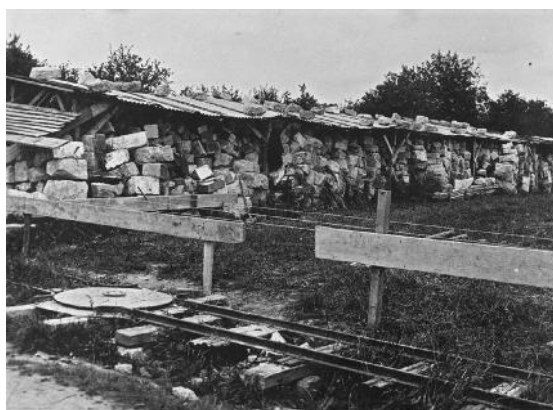
Figura 3 - Iglesia de la Asunción de Ambrières. Los sillares del edificio almacenados bajo unas cubiertas. No presentan números para identificar su situación. Fotografía de René Gandilhon. Base Merimée. Ministère de la Culture France - Médiathèque de l'architecture et du patrimoine. Ref. PA00078567.

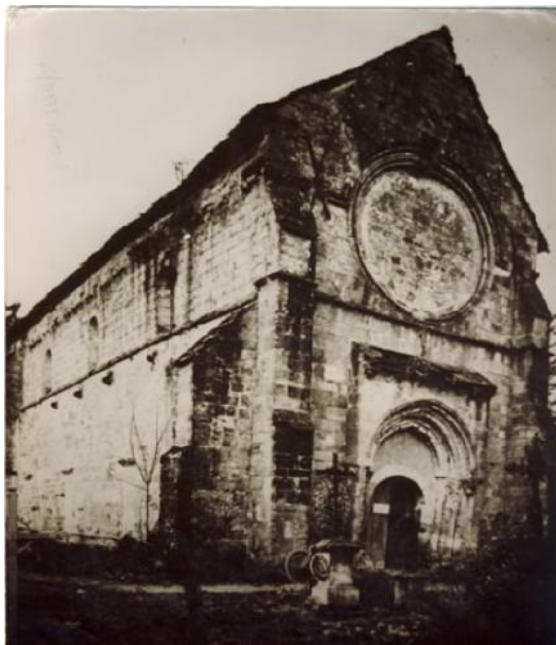
Figura 4a - Iglesia de la Asunción de Ambrières. Fachada occidental en 2013. Estado actual. Se observa la reintegración de la tracería del rosetón, que se diferencia de la obra original. En la moldura observamos elementos repuestos mediante sólidos capaces. Fotografía de Sminiou.

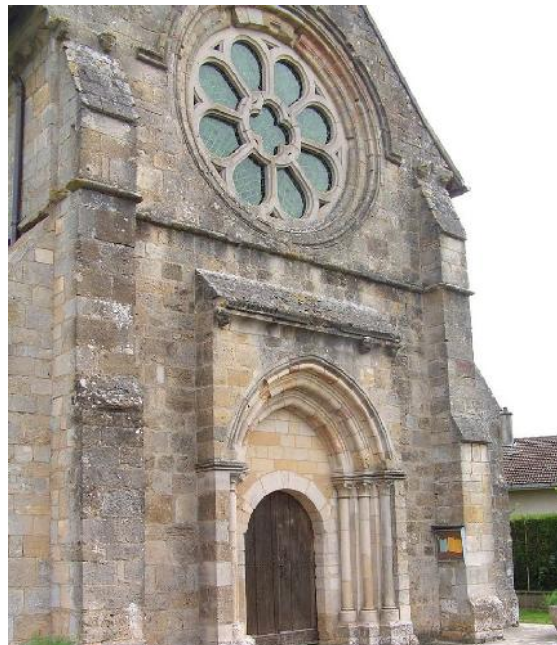
Figura 4b - Iglesia de la Asunción de Ambrières. Fachada occidental de la iglesia antes de su desmonte. Fotografía de René Gandilhon. Base Merimée. Ministère de la Culture France - Médiathèque de l'architecture et du patrimoine. Ref. PA00078567

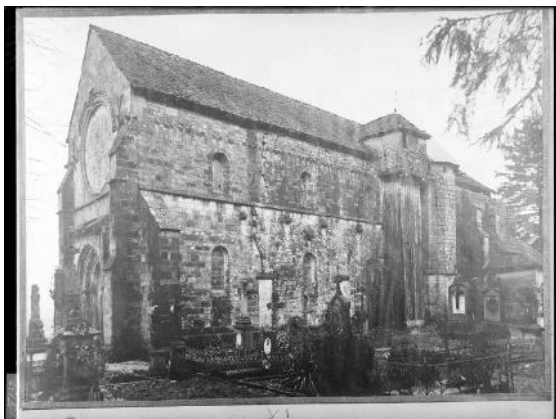
Figura 5a - Iglesia de la Asunción de Ambrières. Fachada Sur de la iglesia antes de su desmonte. Se observan los arcos de las desaparecidas naves colaterales. Están cegados y en su antiguo vano se han abierto ventanales. Fotografía de René Gandilhon. Base Merimée. Ministère de la Culture France - Médiathèque de l'architecture et du patrimoine. Ref. PA00078567.

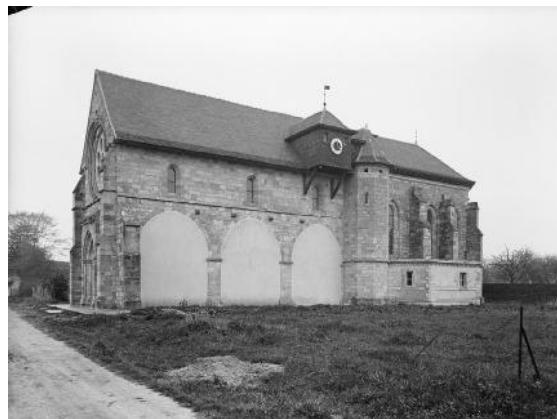
Figura 5 b - Iglesia de la Asunción de Ambrières. Fachada Sur de la iglesia después de su reconstrucción y restauración. Se observa la desaparición de las huellas de la cubierta de la nave colateral y la nueva sacristía, que sustituyó a la original y la reconstrucción del cuerpo del reloj. Fotografía de René Gandilhon. Base Merimée. Ministère de la Culture France - Médiathèque de l'architecture et du patrimoine. Ref. PA00078567.

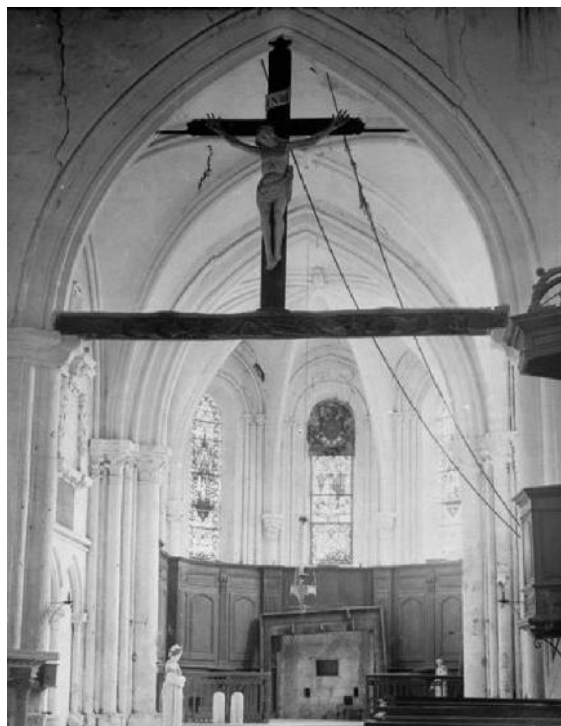
Figura 6 a - Iglesia de la Asunción de Ambrières. Interior hacia la cabecera. Estado anterior al desmontaje de la iglesia. Fotografía de René Gandilhon. Base Merimée. Ministère de la Culture France - Médiathèque de l'architecture et du patrimoine. Ref. PA00078.

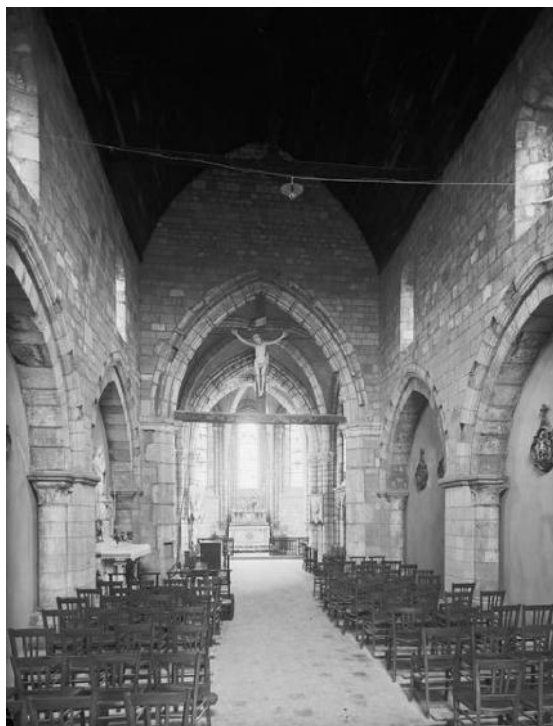
Figura 6 b - Iglesia de la Asunción de Ambrières. Interior hacia la cabecera. Estado tras la reconstrucción y restauración de la iglesia. Se ha depurado el mobiliario litúrgico y se perciben desde el interior las arquerías que separaban la nave de las colaterales desaparecidas. Fotografía de René Gandilhon. Base Merimée. Ministère de la Culture France - Médiathèque de l'architecture et du patrimoine. Ref. PA00078567.

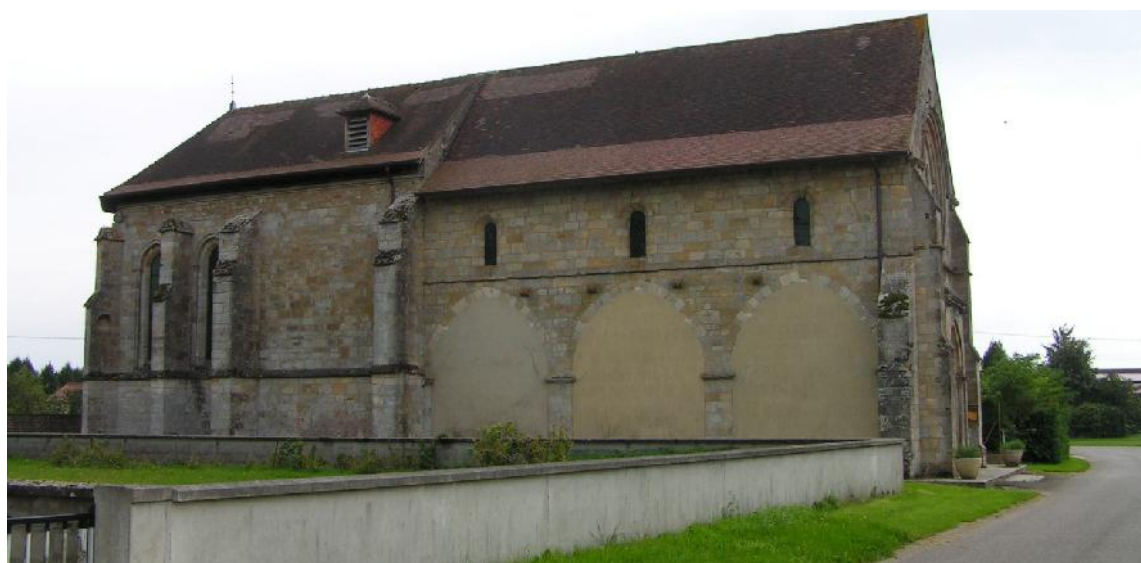
Figura 7 - Iglesia de la Asunción de Ambrières. Fachada Norte en 2013. Estado actual. Los vanos de las naves colaterales desaparecidas han sido cegados y el tratamiento de las texturas permite evocar la estructura original. Fotografía de Sminiou.

texturas de las fachadas (fig.7). Puede decirse que se recompusieron los elementos fundamentales, se resolvieron los problemas estructurales, y se depuró la iglesia tendiendo a enfatizar su fase medieval, aunque se renunció a repristinarla. El proceso de desmonte y traslado permitió mejorar el conocimiento del monumento y devolverle la estabilidad, renunciando a la restauración estilística que había marcado el siglo XIX en Francia. Se percibe la influencia de la escuela

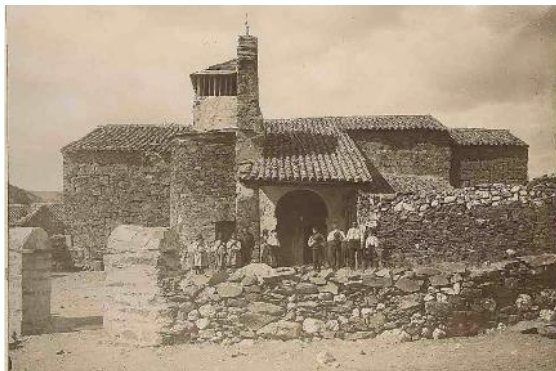
Figura 8 a - La iglesia de san Pedro de la Nave, Zamora antes de su desmonte y traslado. Gómez-Moreno, Manuel. Catálogo monumental de España. Provincia de Zamora. Consejo Superior de Investigaciones Científicas. Biblioteca Tomás Navarro Tomás, nº 146.

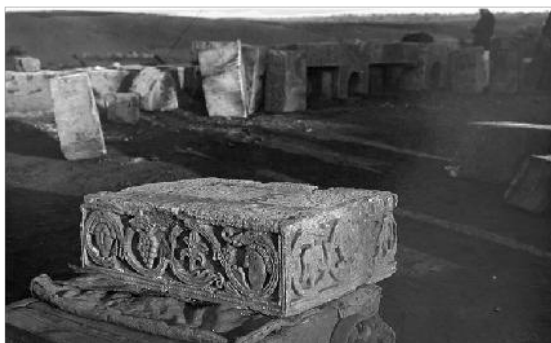
Figura 11 - Iglesia de san Pedro de la Nave. Cimacio con decoración escultórica de la columna del crucero del lado del evangelio más próxima a la cabecera, durante su traslado sobre un carrito. Institución Rodríguez Acosta, Granada. Archivo Gómez-Moreno, nº 4424.

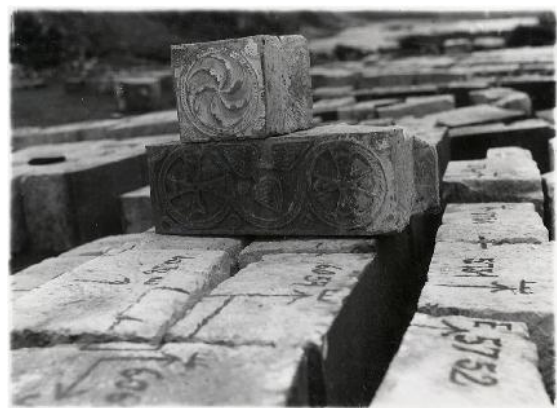
Figura 10 - Iglesia de san Pedro de la Nave. Los sillares de la iglesia de san Pedro de la Nave con sus numeraciones y marcas de orientación para su recolocación. Institución Rodríguez Acosta, Granada. Archivo Gómez-Moreno, nº 4521.

Los sillares fueron numerados de varias maneras, de modo que fue posible conocer su situación exacta (zona del edificio, hilada y orientación). El transporte de las piezas se llevó a cabo

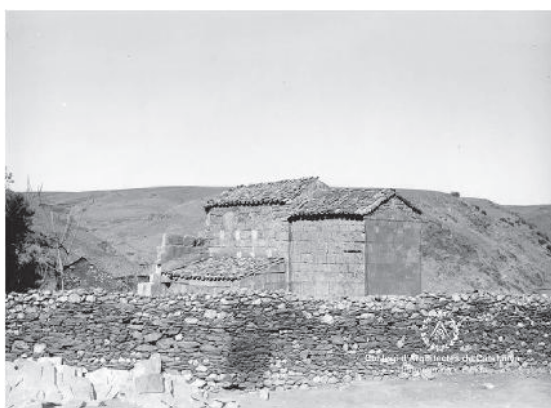
Figura 12 - Iglesia de san Pedro de la Nave. Estado del monumento cuando se había efectuado la primera parte del desmontaje y quedaba en pie la cabecera. Septiembre de 1930. Colegio de Arquitectos de Cataluña. Demarcación de Lérida. Fondo Alejandro Ferrant, sig. 496-1196.

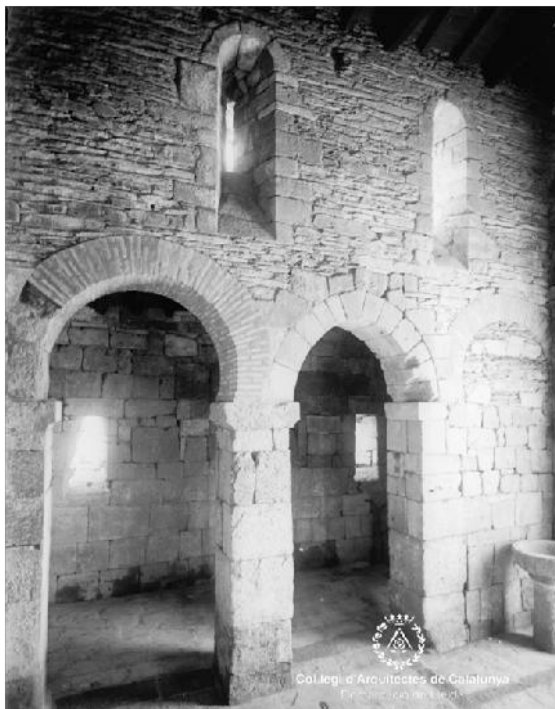
Figura 13 - Iglesia de san Pedro de la Nave. Estado de la arquería meridional de la nave central después de su reconstrucción y restauración. Las desigualdades de los arcos evidencian las estratificaciones históricas, que se mantuvieron. El arco inmediato a la fachada, que observamos a la derecha, permaneció macizado para garantizar la estabilidad del monumento. Colegio de Arquitectos de Cataluña. Demarcación de Lérida. Fondo Alejandro Ferrant, sig. 495-1190.

su desplazamiento. Por el contrario, y también mediante una elección crítica, se conservaron los arcos de las naves con todas sus disfunciones y su evidente estratificación. Las arquerías no fueron regularizadas en aras de una unidad formal, sino que se siguió el criterio de la elección crítica y se renunció a repristinarlas (fig. 13). En cambio, sí se rehízo el cimborrio, por considerarlo un elemento definitorio del edificio, así como la zona alta de sus pórticos laterales (figs. 14 y 15). Gómez-Moreno consideraba que ambas estructuras definían el valor fundamental de la iglesia como ejemplo de la arquitectura altomedieval visigoda, y aconsejó su refacción. Siguiendo el criterio de la notoriedad de la restauración, el cimborrio fue rehecho en ladrillo, poniendo de manifiesto su carácter de elemento restaurado (fig. 16 a y b). En la España de los años treinta se tenía pleno conocimiento de la metodología de la restauración científica italiana, que guió la redacción de la Ley de 1933, y Ferrant siguió esos criterios. Además, pienso que sus elecciones críticas, guiadas por su colaboración con Gómez-Moreno, pueden considerarse pioneras, pues se adelantan a posturas más propias de la restauración de la segunda mitad del siglo XX.

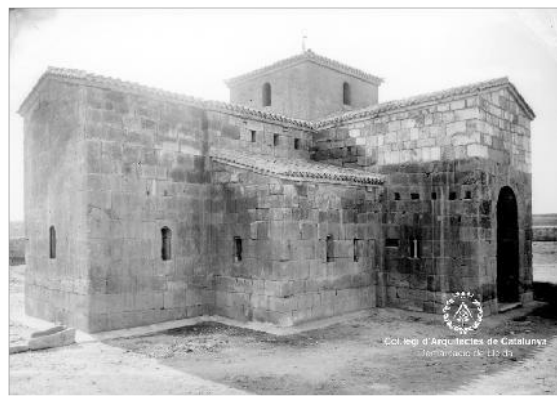
Figura 15 - Iglesia de san Pedro de la Nave. Exterior después de su reconstrucción y restauración. Puede observarse la zona recrecida sobre el pórtico y el cimborrio rehecho mediante ladrillo. Colegio de Arquitectos de Cataluña. Demarcación de Lérida. Fondo Alejandro Ferrant, sig.496-1164.

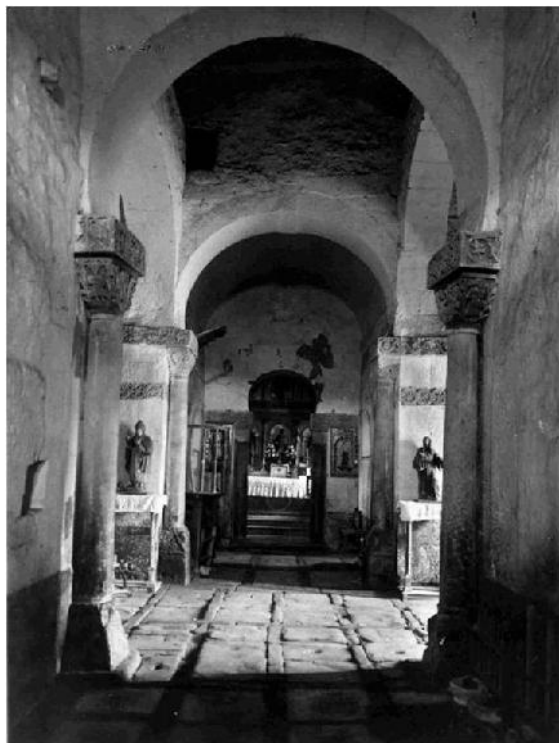
Figura 16 a - Iglesia de san Pedro de la Nave. Interior hacia la cabecera antes de su desmonte y traslado. Los paramentos aparecen encalados y observamos el mobiliario litúrgico y la imaginería. Biblioteca Valenciana Nicolau Primitiu. Archivo Alejandro Ferrant Vázquez, ref. 329.
