Conservación de la arquitectura moderna en la Ciudad de México después del sismo del 19s

Dr. Alejandro Leal Menegus

Centro de Investigaciones en Arquitectura, Urbanismo y Paisaje (CIAUP)

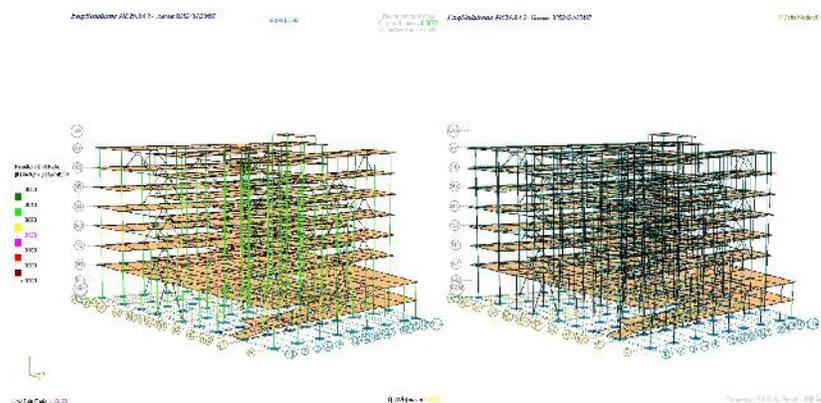
Figura 1. Modelo matemático digital de la estructura intervenida del edificio de José Creixell, de 1942. A la izquierda en un estado normal, a la derecha en un estado deformado. Fuente: Javier Sánchez arquitectos, Héctor Margain & asociados, S.A. de C.V. Ingenieros consultores.

En ese sentido, hoy los aspectos técnico-tecnológicos cobran mayor importancia en su conservación. Estamos seguros que para responder preguntas como: 1) ¿qué nivel de intervención se necesita realizar para conservar esta arquitectura? y, sobre todo, 2) ¿cómo garantizar la seguridad de sus habitantes?, se tiene que partir de un estudio que eche mano de las tecnologías actuales, como son el modelado digital de las estructuras y sus compartimientos en distintos escenarios, uno de ellos, un sismo (ver figura 1).

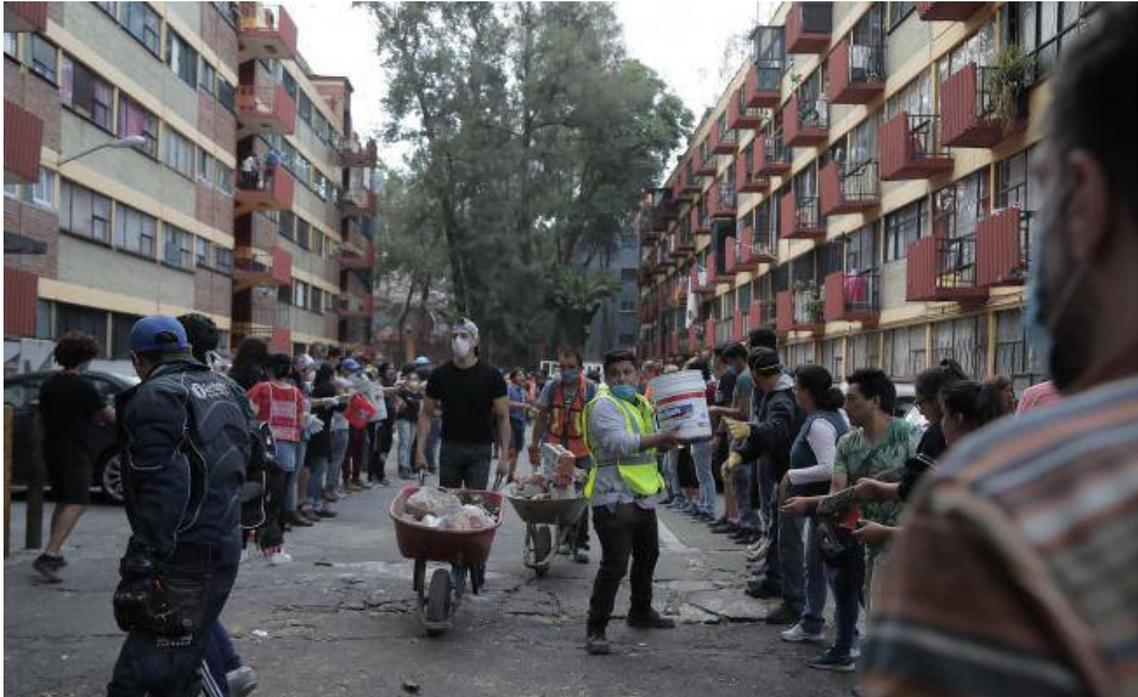
Figura 2. Vista de la remoción de escombros, por parte de voluntarios, en el multifamiliar colapsado en Tlalpan. 20 de septiembre, 2017 Fuente: El Universal, fotografía de Juan Carlos Reyes. <http://www.eluniversal.com.mx/colaboracion/mochilazo-en-el-tiempo/nacion/sociedad/la-pelicula-que-coincidio-con-la-tragedia-del>

Como si tratase de un segundo acto de una misma puesta en escena, y guardando las debidas proporciones,⁴ en el reciente sismo uno de los tres sucesos más mediatizados en la Ciudad de México fue el colapso de uno de los multifamiliares en Tlalpan,⁵ junto con los colapsos del edificio de oficinas en Álvaro Obregón núm.

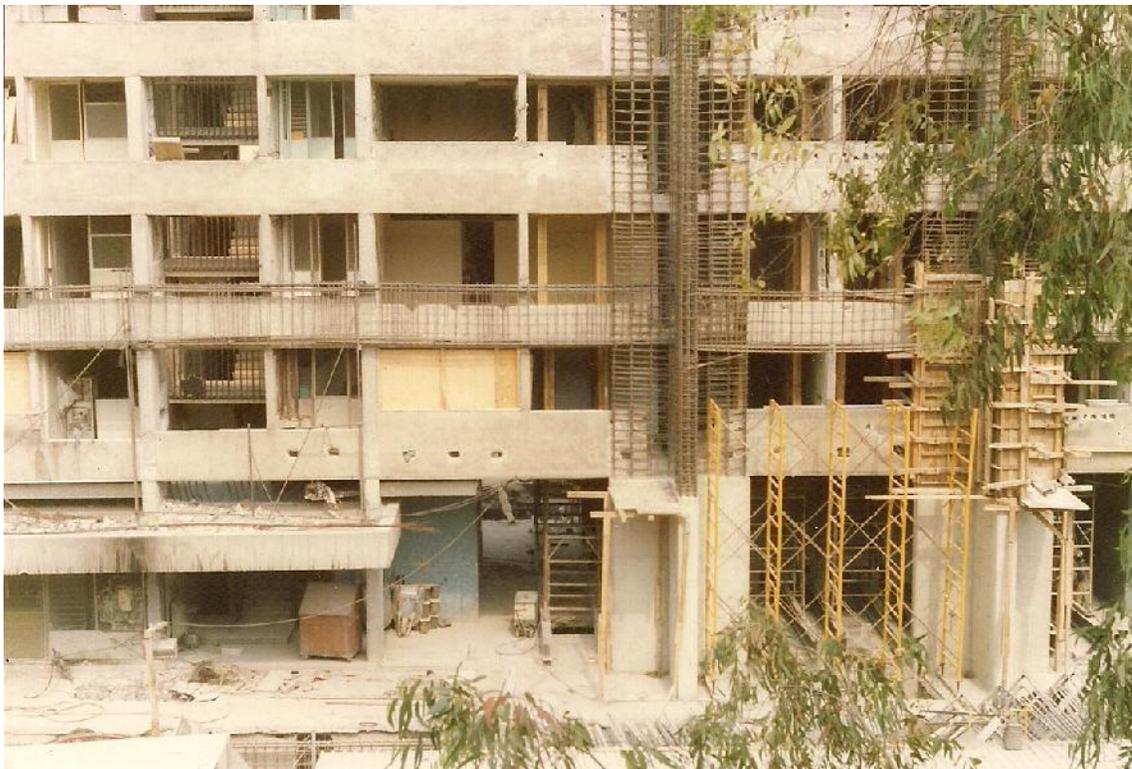
Figura 3. Trabajos de fortificación del edificio tipo “C” en Tlatelolco, en 1987. Fuente: Antonio Fonseca. (abril 2012) ¿Cómo se fortificaron los edificios similares al edificio Nuevo León después del terremoto del 1985 en Tlatelolco? octubre 10 2018, de Vivir en Tlatelolco Sitio web: <http://vivirtlatelolco.blogspot.com/2012/04/como-se-fortificaron-los-edificios.html>, fotografía de David Velasco Pimentel.

La reestructuración de los multifamiliares de Tlatelolco después del sismo del 85 fue una afortunada decisión a favor de la preservación, pero también nos hizo preguntarnos si no se pudo haber realizado de otra forma (ver figura 3). El exoesqueleto que reforzó esos edificios y la imagen final de los mismos nos recuerda vagamente lo que fueron, pero desde una perspectiva patrimonial cuestionamos qué tanto valió la pena preservarlos de esa forma. Desde

una perspectiva estructural, los multifamiliares soportaron adecuadamente el reciente sismo, lo que habla a favor de dicha intervención. Por su parte, el conjunto de edificios que forman el Centro SCOP “fue restaurado y reconstruido”⁹ después de los sismos del 85. En este, a diferencia de Tlatelolco en donde la razón detrás de su intervención fue en primer lugar conservar su valor de uso como conjunto habitacional, en la SCOP fue sobre todo conservar su valor artístico.¹⁰ Recordemos que los edificios más dañados en la SCOP no fueron las viviendas sino las oficinas de

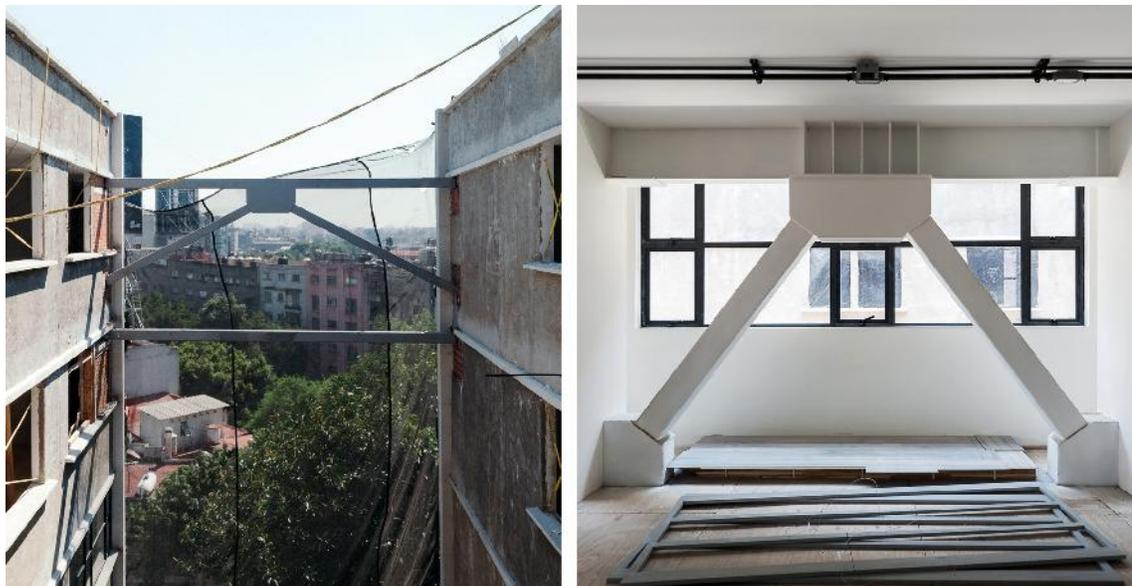
Figura 4. Par de vistas del edificio en Aguascalientes núm. 6, durante los trabajos de intervención. Fuente: Javier Sánchez arquitectos, fotografía: LGM - Luis Gallardo.

Aguascalientes, Insurgentes e Iztaccíhuatl, donde comparten esquina el Conjunto Aristos, de José Luis Benlluire (dañado en el pasado sismo), y el edificio de Insurgentes 411, de Enrique Yáñez (al parecer en buen estado con todo y que se le añadió un piso más en años recientes). Esta construcción había sido concebida en 1942 por el arquitecto José Creixell, un arquitecto reconocido por su trayectoria profesional y por tener en su haber una gran cantidad de publicaciones, dos de ellas a manera de relevantes libros técnicos especializados en el campo de las estructuras y los sismos: *Estabilidad de las construcciones* (1948) y *Construcciones antisísmicas* (1968).¹² En el estudio estructural realizado al edificio de concreto armado y diseñado con la reglamentación vigente en el Distrito Federal en la década de 1940, se constató que no cumplía con los niveles de seguridad que fijan las normas actuales,¹³ circunstancia esperada. Sin embargo, el análisis puntual¹⁴ comprobó que tanto las columnas como las trabes tenían factores de seguridad muy bajos o nulos, lo mismo ocurría en cuanto a los desplazamientos laterales.¹⁵ Según el modelo matemático digital, una vez realizada la intervención propuesta, las deformaciones laterales relativas y la deformación máxima en la azotea quedarían dentro del rango permitido (ver figura 4).¹⁶

El edificio fue intervenido entre 2014 y 2016 y, desafortunadamente, no contamos con mediciones del comportamiento del edificio durante el sismo del 2017, pero sabemos que no sufrió daños.
