## Comportamiento sísmico

de viviendas tradicionales de adobe,  
situadas en las faldas del volcán Popocatepetl, México.

### Ph. D. Luis Fernando Guerrero Baca

*Seismic performance of traditional adobe houses located on the slopes of Popocatepetl volcano, Mexico*

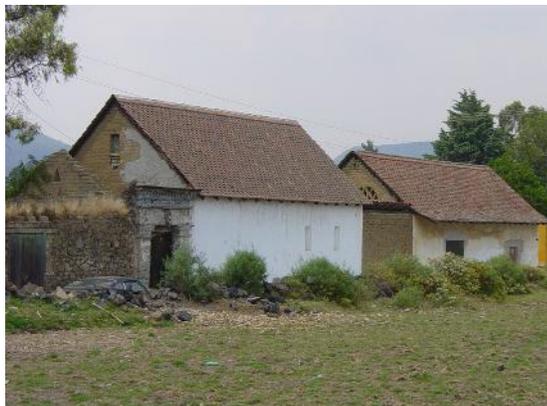
Figura 1. Viviendas tradicionales documentadas en 1996. Ayapango, Estado de México.

Los estudios realizados permitieron identificar factores cuyo comportamiento integral hacía suponer que obedecían a condiciones sismorresistentes. Estos componentes se vinculaban con la materialidad de las obras, sus relaciones espaciales, emplazamiento, dimensiones, refuerzos y sistemas de cubierta, y no evidenciaban daños a pesar de la fuerza ejercida durante siglos por los agentes naturales de deterioro (Figura 1).

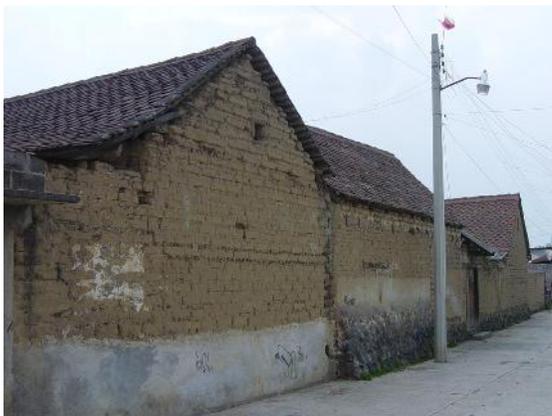
Figura 2. Viviendas tradicionales documentadas en 1996. Ayapango, Estado de México.

nivel de éxito ante los recientes sismos, como las posibles fallas que hubieran presentado (Figura 2).

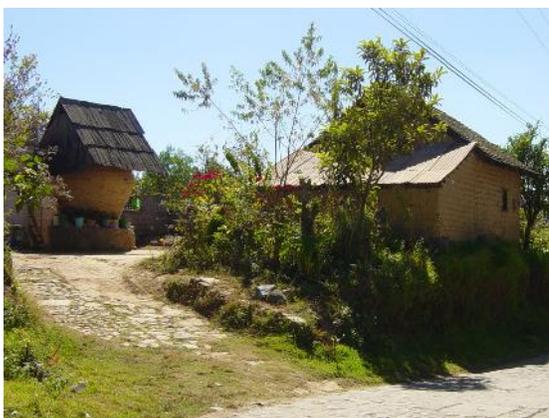
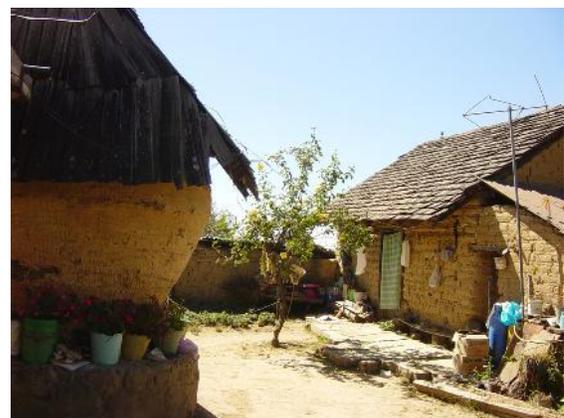
Figuras 3 y 4. El patio central rige la distribución de las casas. Tetela del Volcán, Morelos.

Los terrenos poseen normalmente entre 3 y 6 de estas unidades, las más importantes casi siempre alineadas a la calle. Los espacios abiertos intermedios suelen tener funciones asociadas a las actividades agrícolas que son la base de la economía regional. Se destinan a zonas de labor, corrales, graneros, hortalizas y aperos. También los lavaderos, tendaderos y letrinas se ubican en torno a estos espacios abiertos (Figuras 3 y 4).

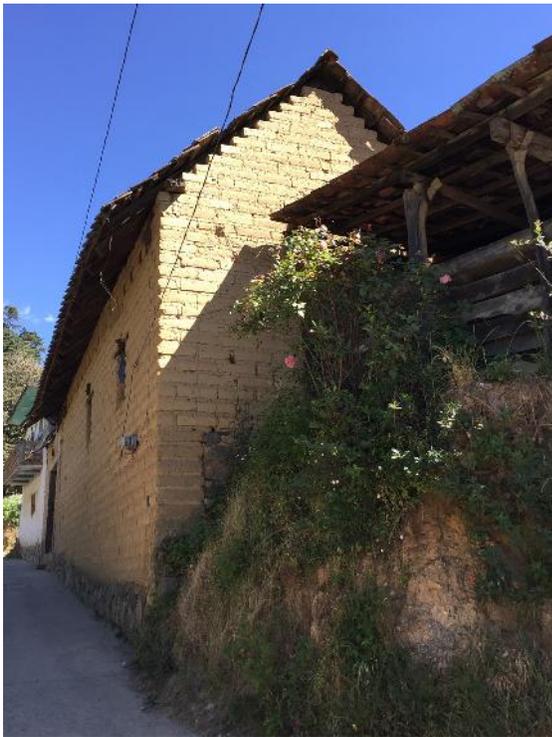
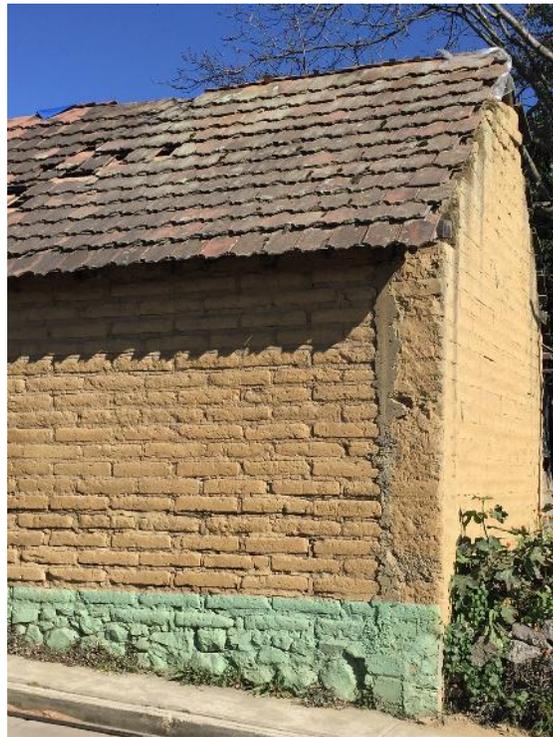
Figuras 5 y 6. La masividad de los muros los hace muy estables. Hueyapan, Morelos.

Esta condición resulta altamente conveniente como solución sísmica, debido a que los muros transmiten los esfuerzos de manera continua, sin concentraciones de esfuerzos y así desarrollan respuestas más estables (Figuras 5 y 6).

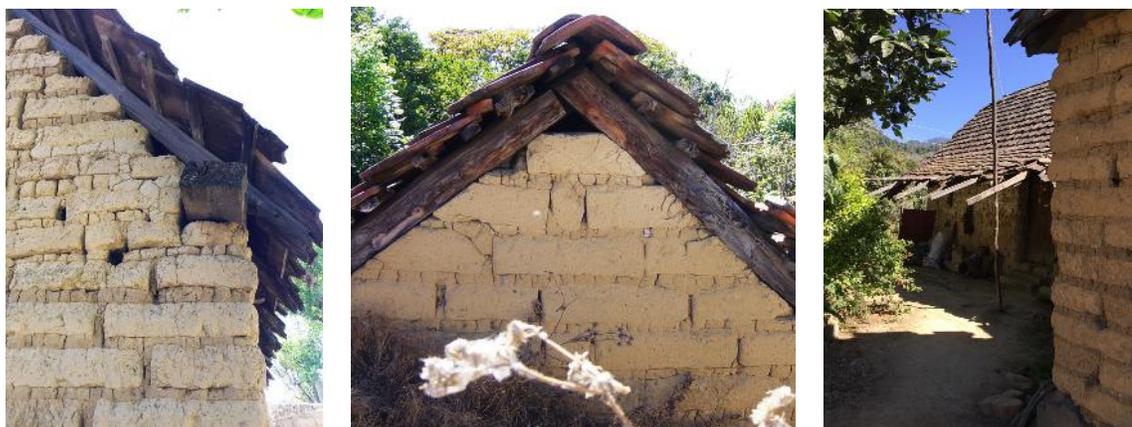
Figuras 7, 8 y 9. Los arriostres y pares interactuaban por fricción. Alpanocan, Puebla.

Las cubiertas, además de cumplir con la función básica de protección de la lluvia, constituyen el mecanismo clave de resistencia estructural desde el punto de vista de la reacción del conjunto ante los sismos. Un componente esencial del sistema de cubierta son las soleras de arriostre que coronan los muros longitudinales y que, además de permitir la distribución uniforme de las cargas concentradas provenientes de las armaduras de la cubierta, establecen un puente que permite la transición entre el comportamiento flexible de la madera y la relativa rigidez de los adobes (Figura 7).

Estos arriostres que corren sobre los muros longitudinales, se conectan entre sí en sus extremos mediante los pares de vigas que descansan sobre los hastiales. Así, se establece una continuidad de esfuerzos horizontales que además permite confinar la parte alta de los piñones, conteniendo sus posibles oscilaciones perpendiculares al plano (Figura 8).

Los pares de vigas que bajan diagonalmente de la cumbrera y que conforman los tijerales que soportan la cubierta, poseen secciones de 10 x 10 cm. No se fijan a las soleras de arriostre, sino que van “simplemente apoyadas” para evitar afectaciones derivadas de leves cambios de dimensión de la madera, como consecuencia de variaciones de humedad y temperatura. Los tijerales presentan separaciones que oscilan entre 60 y 80 cm (Figura 9).

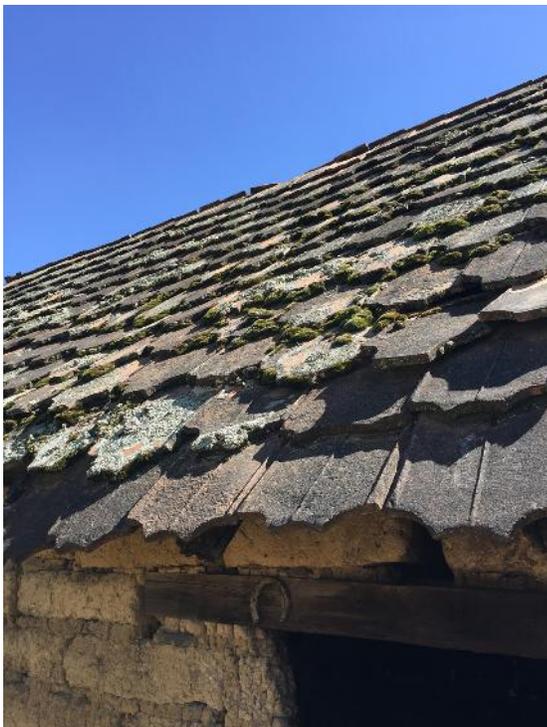
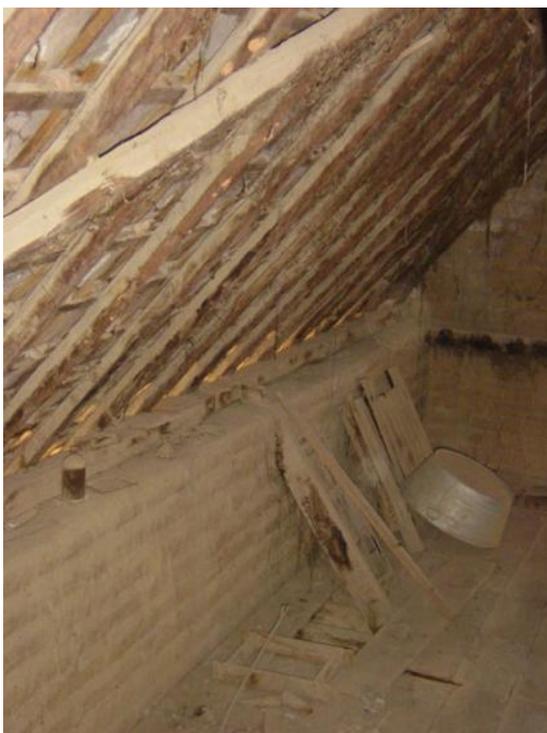
Figuras 10 y 11. La pendiente del techo da lugar a la “troje”. Hueyapan, Morelos.

dimensiones aproximadas de 30 por 45 cm. Su remate inferior puede ser recto, curvo o mixtilíneo, dependiendo de la tradición de cada localidad (Figura 10). Para mantenerse en su sitio, en el extremo superior de sus caras internas tienen unas pequeñas salientes o codos que se enganchan a las correas, quedando colgadas sólo por este punto.

Otro componente destacado de la techumbre lo conforma una superficie horizontal de duelas de madera que se asienta sobre las vigas horizontales de la cubierta. Para los espacios interiores constituye una especie de cielo raso, pero además, en la parte superior genera un ático al que se conoce regionalmente con el nombre -de origen en lengua náhuatl- de “tapanco”. A este espacio de trabajo, granero y guardado de enseres de labranza se le denomina “troje”, y se accede desde las habitaciones mediante una escalera de mano, a través de una escotilla (Figura 11).

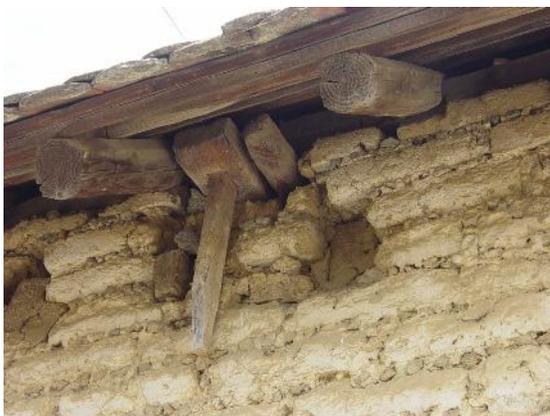
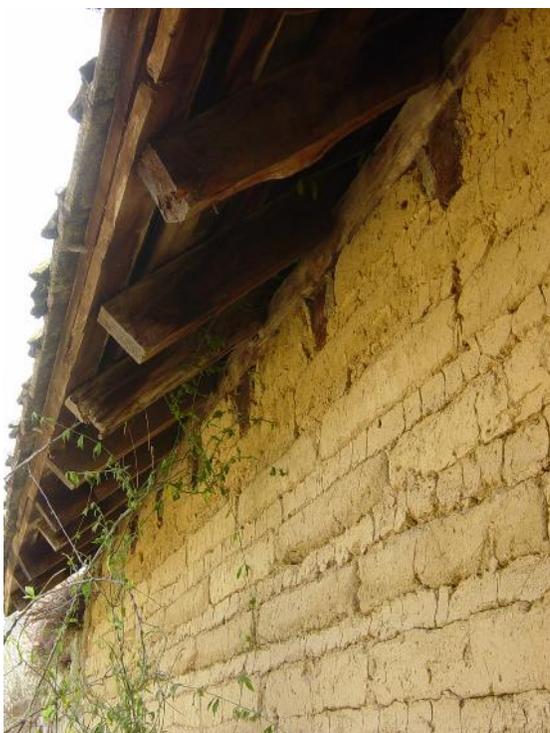
Figuras 12 y 13. Las vigas y tirantes que ligan los muros, Ayapango, Estado de México.

cruzada, con lo que se propicia el funcionamiento de la cámara de aire, permitiendo, además, el secado de frutas y granos. Estos vanos poseen gran variedad de diseños que le dan singularidad a las estructuras, que en otros aspectos son muy semejantes. Sin embargo, la función más destacada del plano del “tapanco” de madera, con relación a la estructura, deriva de su trabajo como sistema de diafragma que reparte los posibles empujes laterales derivados de sismos en la corona de los muros (Figura 12).

Estos tensores atraviesan los muros y cuentan con pasadores de madera llamados “clavijas”, que traspasan verticalmente sus cabezales (Figura 13). Al fijarse de este modo los tirantes a las caras externas de las fachadas, se restringe el movimiento del conjunto y se evita la posible separación de los muros.

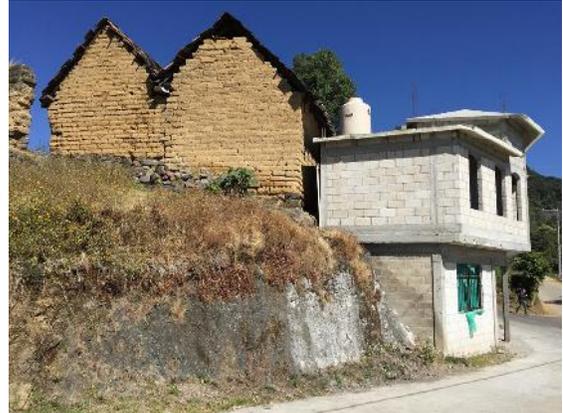
Figura 14. Crecimiento desordenado e incorporación de obras ajenas. Hueyapan, Morelos.

Pero el crecimiento demográfico de las últimas décadas y, sobre todo, el desarrollo económico derivado de la llegada de remesas de familiares que migran a trabajar a ciudades vecinas o a los Estados Unidos, alteraron dramáticamente ese equilibrio secular. Por una parte, el parcelado se fue fraccionando para ser heredado a hijos y nietos, o bien para ser vendido. Pero además, los habitantes han empezado a sobresaturar sus terrenos con locales añadidos a los anteriores, realizados con materiales incompatibles con el adobe.

En otros casos, las habitaciones fueron subdivididas con muros realizados con block hueco de cemento, anclados a las paredes antiguas con columnas de hormigón armado, con lo que el reparto de esfuerzos se vio radicalmente alterado.

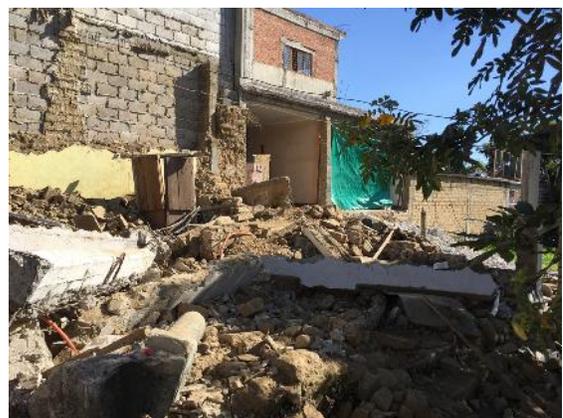
Figura 15. Refuerzos de concreto en muros de adobe colapsados. Hueyapan, Morelos.

Fue frecuente que para estos casos se colocaran “refuerzos” verticales, tanto en las esquinas de las habitaciones como intercaladas en los muros, con lo que se perdió su unidad estructural. Tanto las losas de concreto como dichos refuerzos verticales, constituyen las principales causas de los colapsos de edificios tradicionales. El diferencial relativo de las resistencias a la compresión y flexión entre los muros de adobe y los componentes de concreto, hizo que estos los desarticularan durante el terremoto.
