REVISTA DE RESTAURACIÓN ARQUITECTÓNICA
 THEORY • HISTORY • TECHNIQUE

A Publication of Editorial Restauo Compás y Canto®
 Volume 11 | Issue 23 | August 2024 | ISSN: 2007-8773

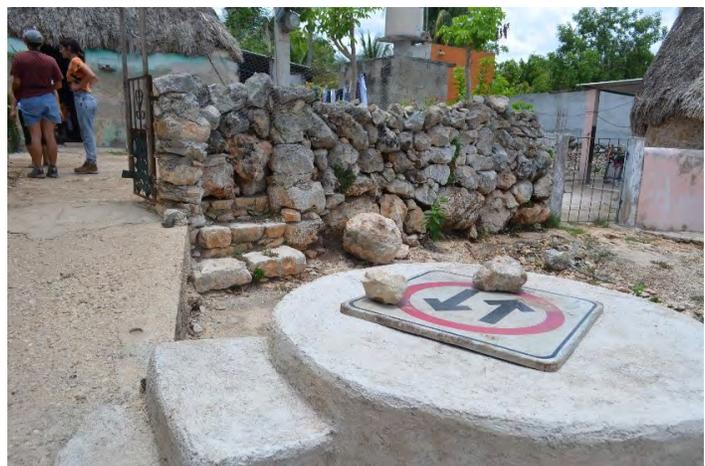
Figura 4. Vista del pozo con vestigios de la escalera que comunicaba al basamento superior donde se encuentra una vivienda vernácula. Foto del autor, 2023.

En la investigación etnográfica se pudo identificar otro pozo, que los vecinos creen es de la misma época del pozo público, sólo que este quedó dentro de un predio, en lo que podría haber sido la plaza del templo mesoamericano, ubicada al sur del basamento. El pozo tiene el mismo diseño del pozo público antes de su remodelación, con un brocal bajo de piedra labrada, ya que el agua se sacaba sin el uso de polea.

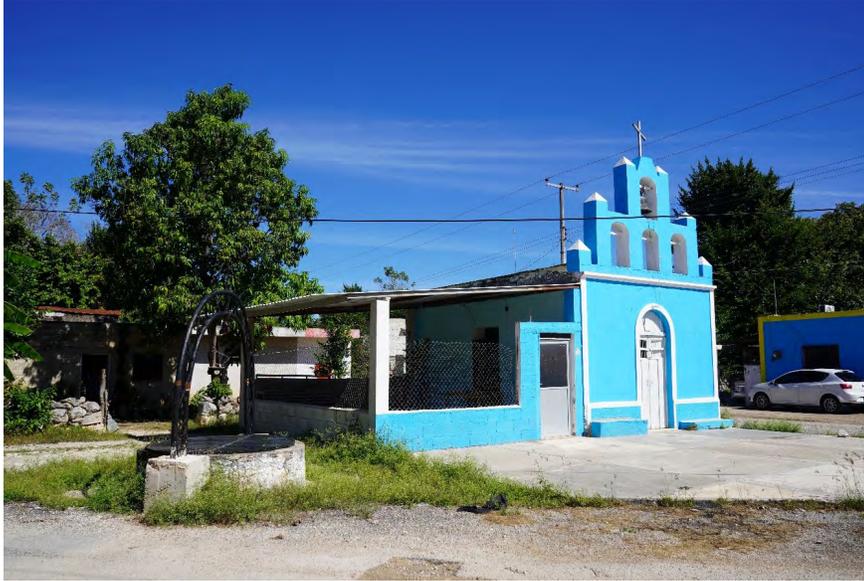
Figura 7. Pozo Cruz ch'e'en y capilla contemporánea de San Francisco, Nunkiní, Campeche. Foto del autor, 2023.

La capilla de San Francisco ubicada sobre la calle 13 (ver figura 7) es de diseño similar a la capilla de San Antonio, con muros de mampostería; su espadaña con tres vanos en la fachada, con losa plana de vigas de madera y *bakpek*⁴. En su interior se observa el pequeño altar con una cruz con nombre de San Francisco. La orientación de la capilla es la tradicional, con altar hacia el oriente y fachada al poniente, procurando que al frente de la capilla se localice el espacio abierto, parte de la tradición de la evangelización durante la conquista. En la actualidad, la capilla se encuentra rodeada de construcción de la casa de los propietarios del predio, en el que quedó la

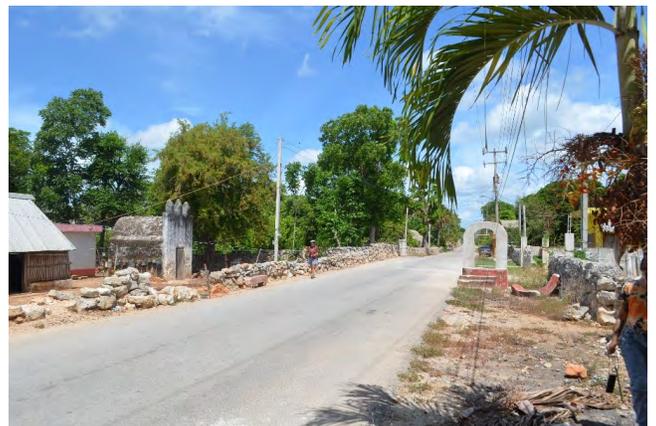
Figura 10. Vista del pozo 16 y la capilla de San Eusebio, Nunkiní, Campeche. Foto del autor, 2023.

El pozo, al igual que los otros, presentaba un brocal bajo, sin uso de polea, con el tiempo y por políticas de seguridad, se le elevó el brocal, pero se colocó una escalera, para poder continuar sacando agua parados sobre el brocal, como se acostumbraba. Cuando se elevó el brocal se le construyó un arco, pero no se le colocó la polea (ver figura 10).

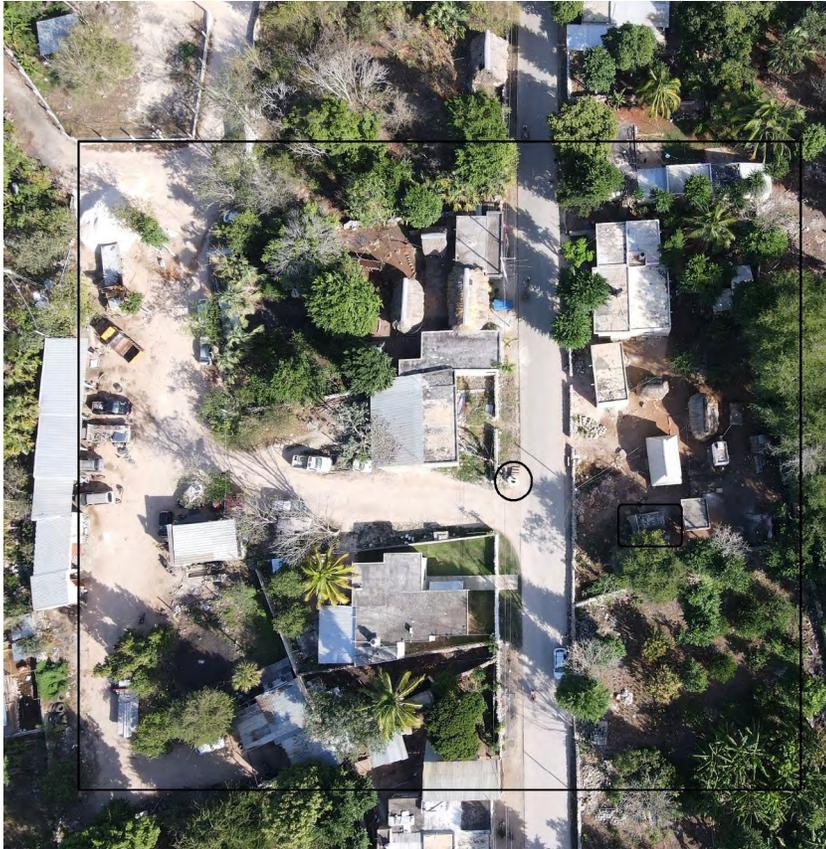
Figura 11. Vista aérea del pozo 16 y capilla de San Usebio (a la derecha de la imagen), con lo que era el espacio abierto vinculado al pozo. Nunkiní, Campeche, foto del autor, 2024.

La fábrica de la capilla es de muros de mampostería con bóveda de cañón corrido. Se encuentra dentro del predio particular como las otras capillas, a diferencia de las anteriores, la capilla no presenta espadaña. Su orientación varía con respecto a las primeras, ya que se orienta sur-norte, posiblemente para estar frente al espacio abierto que debió estar vinculado al pozo. La existencia de una calle secundaria, posibilita que fuese un espacio abierto, con viviendas que se ubicaban al final de esta calle secundaria (ver Figura 11).

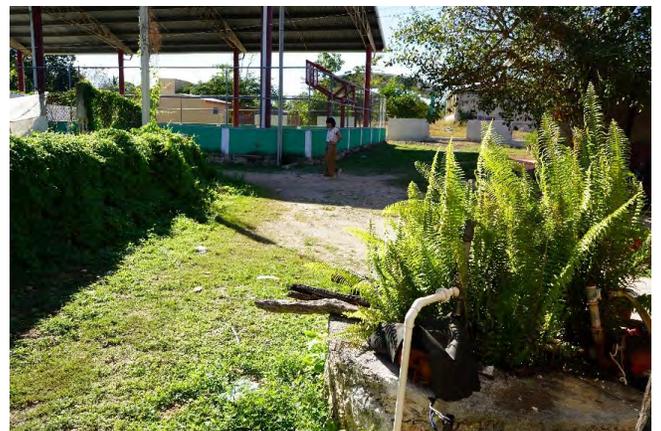
Figura 14. Vista del pozo en primer plano y al fondo la cancha en lo que era el espacio abierto y escuela en un nivel superior de lo podría haber sido el templo mesoamericano. Nunkini, Campeche. Foto autor, 2023.

El pozo 15 no tiene nombre. Se encuentra ubicado en la privada San Martín, en el extremo nororiente del espacio abierto en el que se construyó una cancha y una escuela, la cual se encuentra en terreno elevado, posiblemente parte de un basamento piramidal, motivo por el cual se configuró el espacio abierto (ver Figura 14).

El pozo está en uso, su brocal fue elevado. En el brocal se ubican bombas de agua que suministran el vital líquido a las casas vecinas, utilizado para la siembra de traspatio y cría de animales; antes del agua potable, se utilizaba para consumo humano.

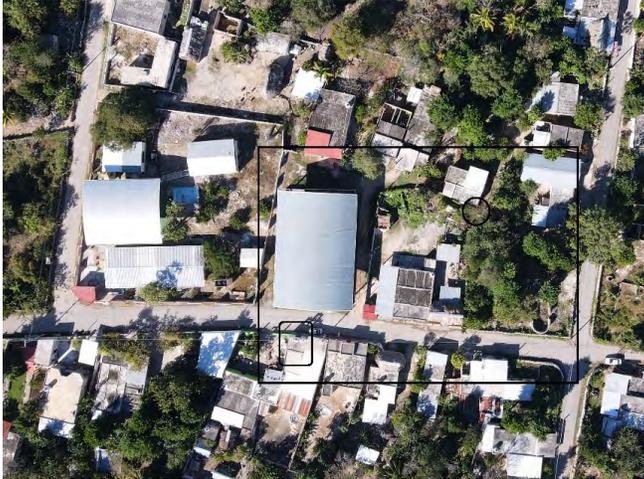
Figura 15. Vista aérea del Pozo 15 y capilla de San Martín, enmarcados dentro del rectángulo que señala el espacio abierto. Nunkiní, Campeche. Foto del autor, 2023.

La capilla de San Martín se ubica en lado sur del espacio abierto, rodeada de construcciones de vivienda. Tiene en su fachada una espadaña de cuatro vanos, con muros de mampostería alberga en su interior cruces verdes y figuras de San Martín. La capilla no tiene la orientación tradicional, estando orientada con su fachada al norte, que al igual de la capilla de San José y San Usebio, esta capilla se ajusta al espacio abierto existente (ver figura 15).

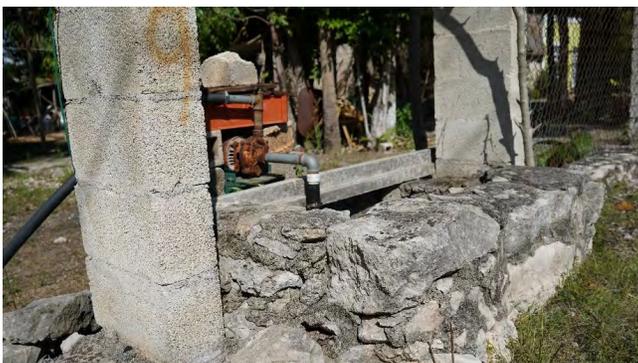
Figura 16. Vista del pozo 29, barrio de San Isidro, Nunkiní, Campeche. Foto del autor, 2024.

El pozo, a diferencia de los otros, tiene un brocal cuadrado de mampostería (ver Figura 16), posiblemente sea un brocal construido en un pozo natural, tema que los habitantes creen al existir pozos ubicados en el monte, que han encontrado y sirven como referentes, pero también para suministrarse del vital líquido en tiempos de sequía.

El pozo continúa en uso, pero ya no con la tradicional soga y cubeta. Ahora tiene una bomba de agua que suministra el líquido para uso de siembra de traspatio y cría de animales.

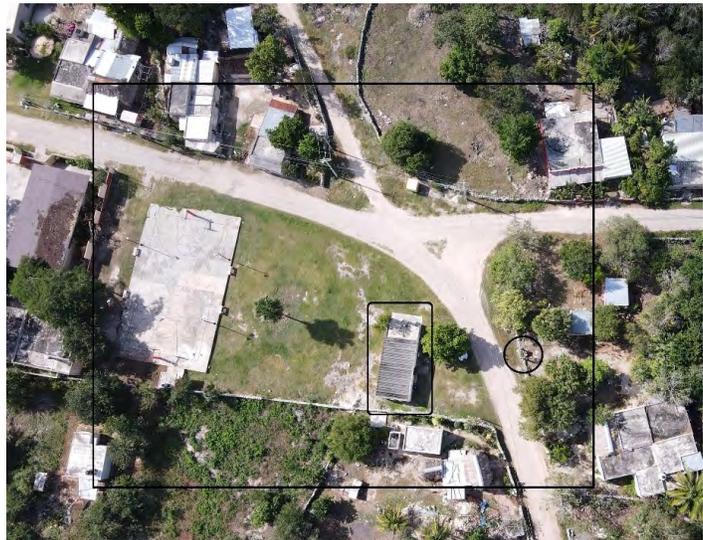
Figura 17. Pozo 29 y capilla de San Isidro, Nunkiní, Campeche. Foto del autor, 2024.

La capilla de San Isidro es de construcción contemporánea (no existen datos de una anterior), pero el espacio abierto existía desde antes de la construcción de la capilla, por lo que se construyó dentro del mismo (ver Figura 17). Su orientación es la tradicional y su fiesta está vinculada a la petición de lluvia.

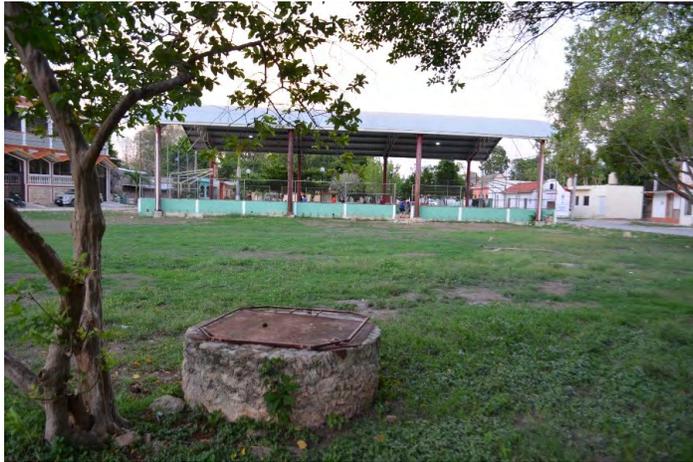
Figura 18. Vista hacia el oriente, con el pozo 4 en primer plano. Nunkiní, Campeche. Foto del autor, 2023.

Finalizamos con el pozo 4 localizado en el espacio abierto del barrio de San Román, donde convergen las calles 17, 14 y 5. El pozo 4 ubicado al extremo surponiente, domina el espacio abierto que no ha sido ocupado por construcciones (ver Figura 18); mantiene su brocal de mampostería y ya no está en uso, debido a que los predios vecinos cuentan con agua potable y algunos han construido pozos en sus solares.

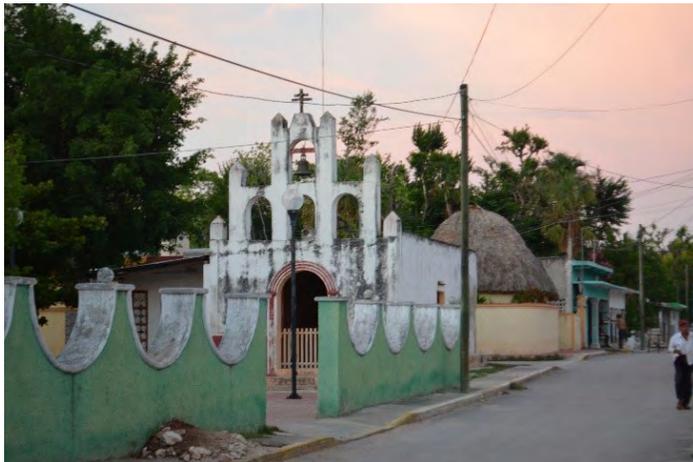
Figura 19. Capilla de San Román. Nunkiní, Campeche. Foto del autor, 2023.

La capilla vinculada al pozo 4 se encuentra al otro extremo del espacio abierto; su fábrica es similar a la capilla de San Martín, con muros de mampostería, espadaña de cuatro vanos y techo de concreto, posiblemente perdieron el techo y fueron sustituidos

por espadaña de cuatro vanos y cubierta de concreto, posiblemente esta última sustituyendo a la original (ver Figura 19). En su interior, al igual que las otras capillas, está la cruz verde, la cual tiene el nombre de San Román.

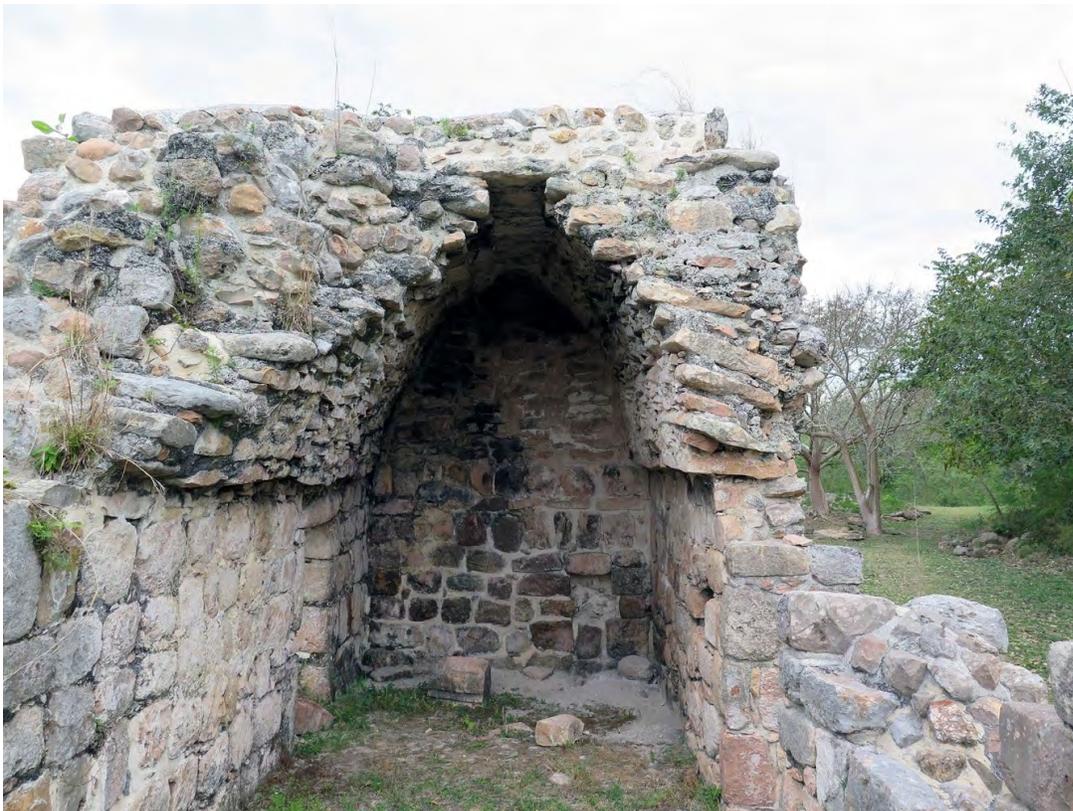
Figura 1. Estancia abovedada del Edificio CA-6 de Oxkintok (Yucatán, México). Fotografía: Laura Gilabert-Sansalvador, 2015.

Los vanos de acceso a estas estancias se abren con dinteles formados por varias vigas de madera o por una pieza monolítica de piedra, y muchas veces están labrados con escenas de la realeza e inscripciones jeroglíficas que han permitido datar los edificios o conocer la historia dinástica del lugar. El deterioro de estos cargaderos, especialmente los de madera, ha sido en muchos casos el desencadenante del colapso y el derrumbe de estas estructuras (Gilabert-Sansalvador, 2021a).

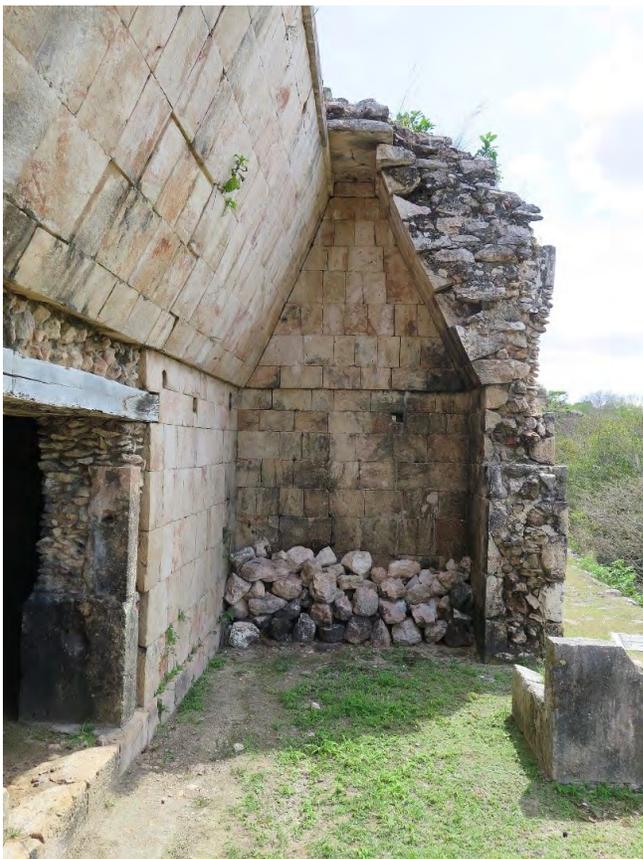
Figura 2. Estancia abovedada de la Casa de las Tortugas de Uxmal (Yucatán, México). Fotografía: Laura Gilabert-Sansalvador, 2015.

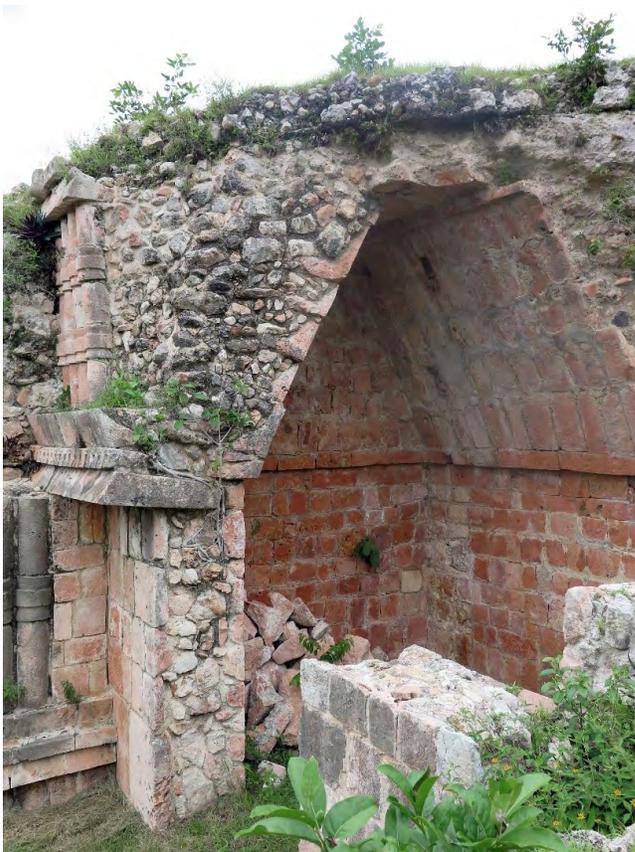
Figura 3. Estancia abovedada del Edificio 1 de Chacmultún (Yucatán, México). Fotografía: Laura Gilabert-Sansalvador, 2016.

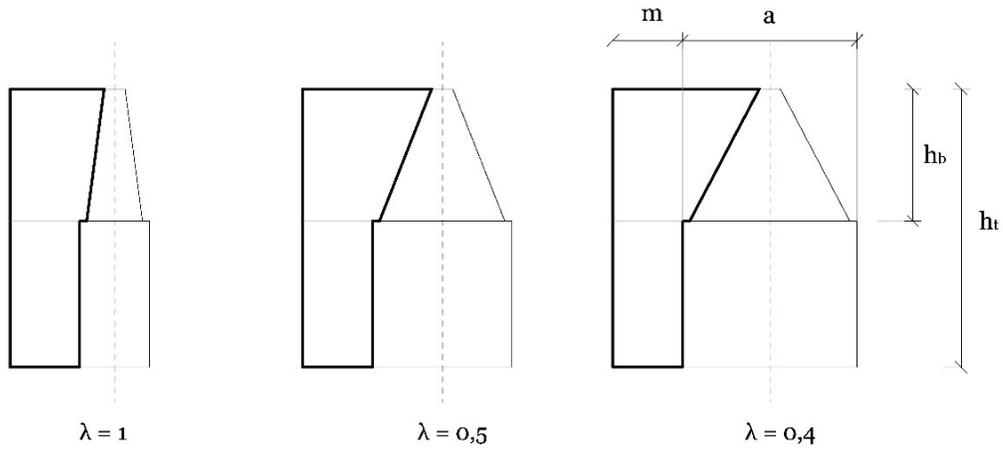
Variación del coeficiente de luz (λ) según la luz de la estancia (a) con valores de m , h_t , y h_b constantes

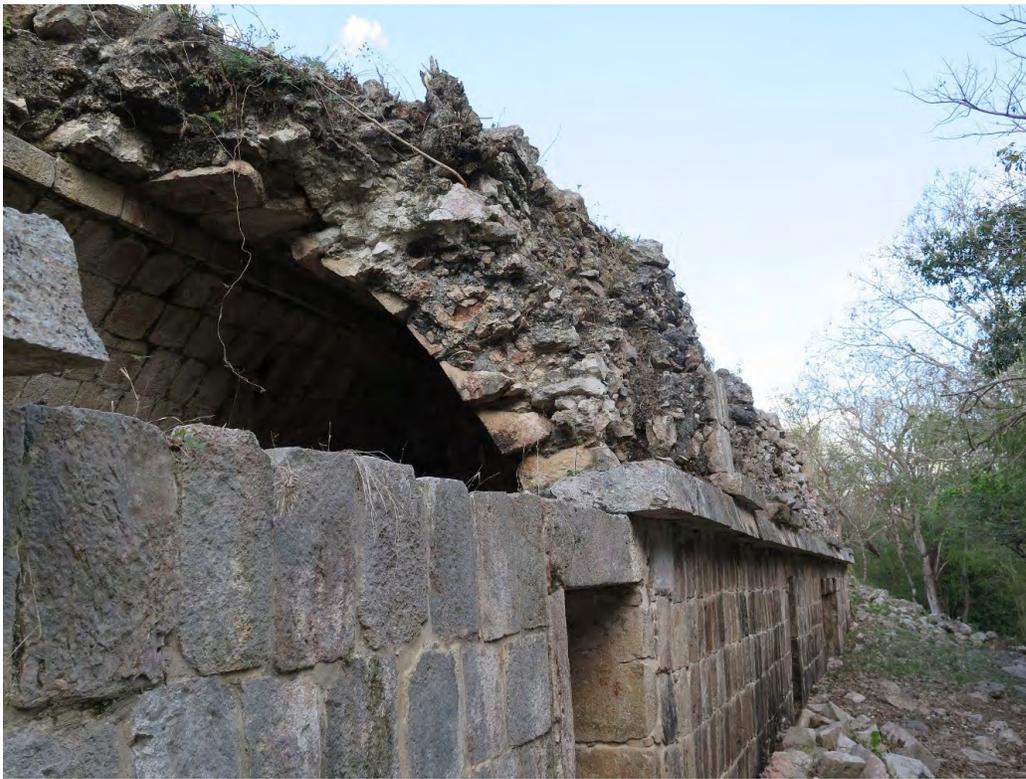
Figura 6. Edificio 2C3 de Kabah (Yucatán, México). Fotografía: Laura Gilabert-Sansalvador, 2016.

Es importante considerar también la carga que genera el relleno de cubierta del edificio, construido una vez finalizadas las bóvedas. En algunos casos el relleno superior de cubierta forma una unión solidaria con las dos semibóvedas, y el conjunto completo de la bóveda funciona como un arco monolítico (Figura 6). En los casos en que cada una de las semibóvedas no es estable por sí misma, sería imprescindible la utilización de medios auxiliares o cimbras para la construcción de las bóvedas hasta que la estructura se completara y los morteros adquirieran resistencia suficiente. Es muy probable que los morillos formaran

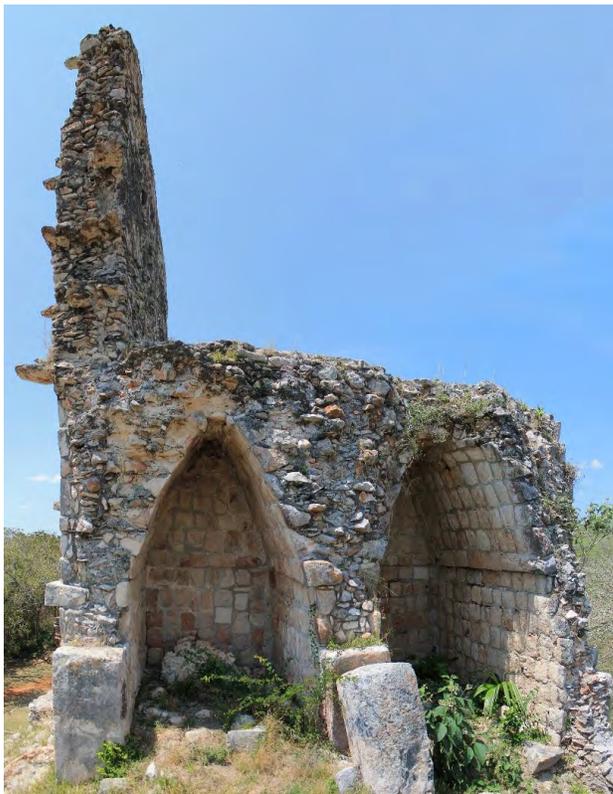
Figura 7. Edificio 4 del sitio de Labná (Yucatán, México). Fotografía: Laura Gilabert-Sansalvador, 2016.

Un factor muy importante en el sistema estructural de estos edificios es el número de crujías paralelas. En edificios de dos o más crujías, las resultantes de las cargas de las semibóvedas exteriores son excéntricas respecto a los apoyos, lo que genera un momento que compromete su estabilidad. Sin embargo, las semibóvedas centrales, si están construidas de forma solidaria, al ser simétricas respecto al eje del muro soporte, se equilibran entre sí (Figura 7).

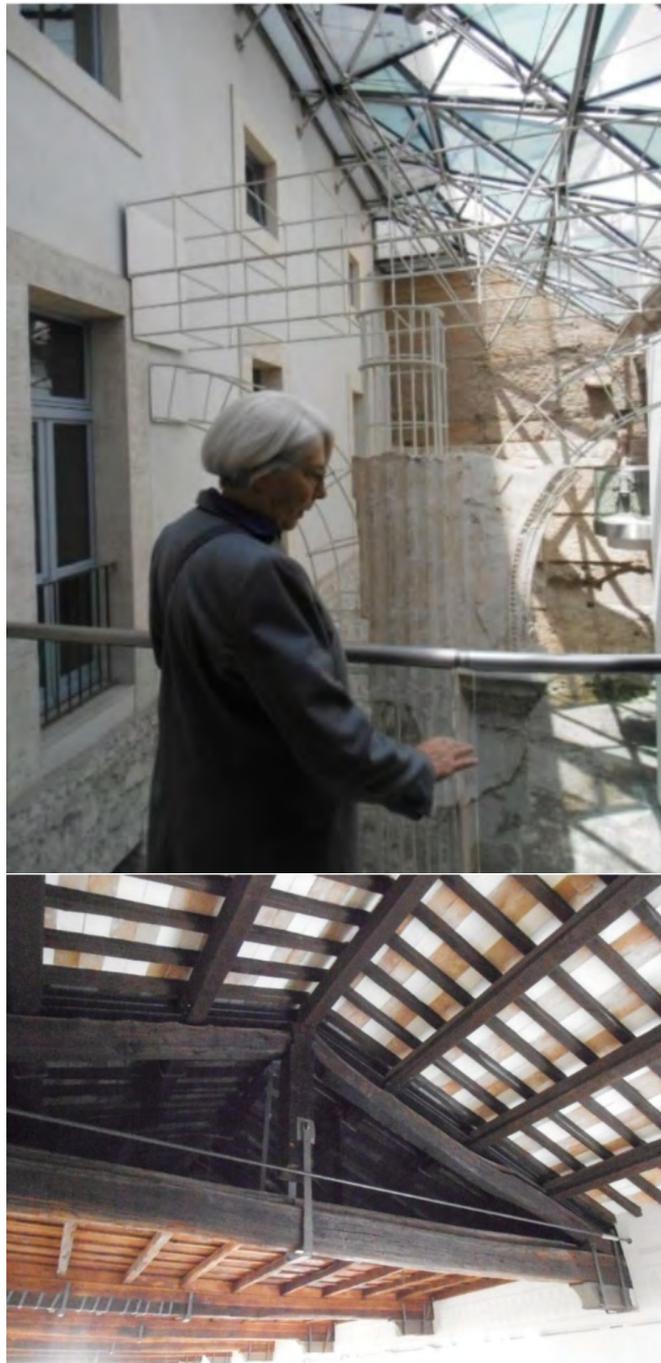
Figura 3. Crypta Balbi, Roma a) Arch. Maria Letizia Conforto mostrando la intervención; b) Diseño del refuerzo de la estructura de cubierta. Fuente: autora.

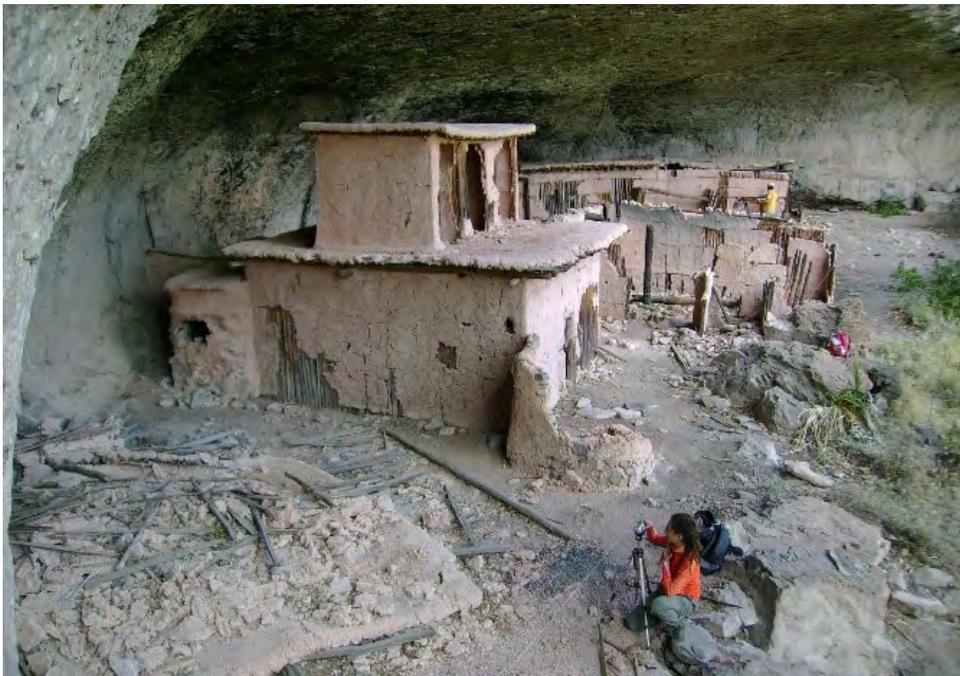
Figura 1. Conjunto habitacional de tierra entramada en la Cueva del Magüey, Durango. Foto: L. Guerrero.

En el norte de México afortunadamente se conservan algunos vestigios prehispánicos de conjuntos habitacionales con componentes entramados que, gracias a las condiciones de su emplazamiento dentro de abrigos rocosos, han sido muy poco alterados por efectos ambientales. Ejemplos destacados se localizan en el estado de Chihuahua, dentro de las llamadas “casas en acantilado” de la Sierra Tarahumara (Gamboa y Guerrero, 2013), así como en la Cueva del Magüey en Durango (Punzo, 2013). Estos restos arqueológicos evidencian el dominio generalizado de la combinación de varas y troncos atados, que se protegían con lodo tanto en muros como en entrepisos y techos (Figura 1).

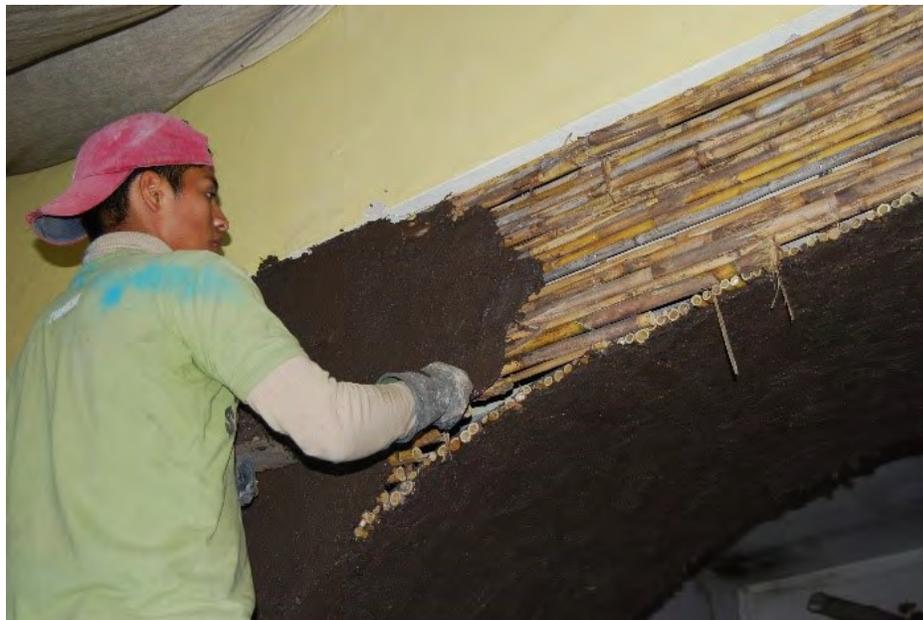
Figura 2. Integración de componentes entramados durante la restauración de una casa tradicional de adobe en Cuenca, Ecuador. Foto: L. Guerrero.

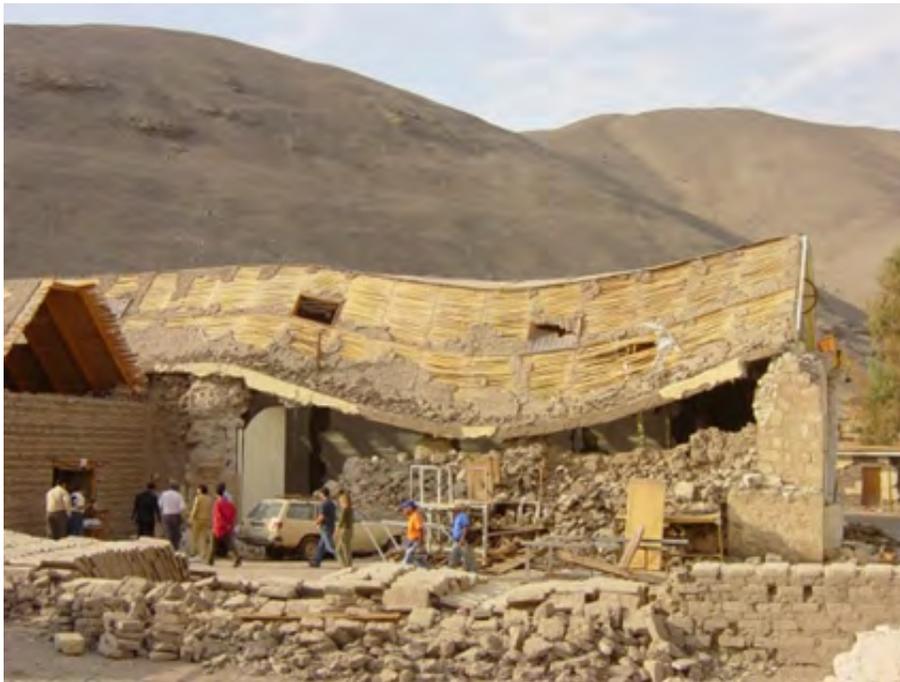
Figura 3. Daños provocados por la dala de concreto colocada sobre los muros de adobe del templo de San Lorenzo de Tarapacá, Chile, tras un terremoto en 2005. Foto: L. Guerrero.

La incorporación de columnas, dadas, entrepisos y techos de concreto armado, compromete la capacidad de absorción y disipación interna de la energía asociada a los movimientos sísmicos o hundimientos diferenciales, resultando en fisuras, grietas y hasta colapsos en los puntos de contacto (Warren, 1999). Asimismo, la introducción de refuerzos metálicos altera el equilibrio del conjunto debido a las diferencias de resistencia comparativa y al desarrollo de cargas puntuales que al concentrar esfuerzos detonarán fisuras, aplastamientos o disgregaciones en los componentes térreos, que presentan una naturaleza prácticamente opuesta a las armaduras, vigas, losas y marcos de acero.

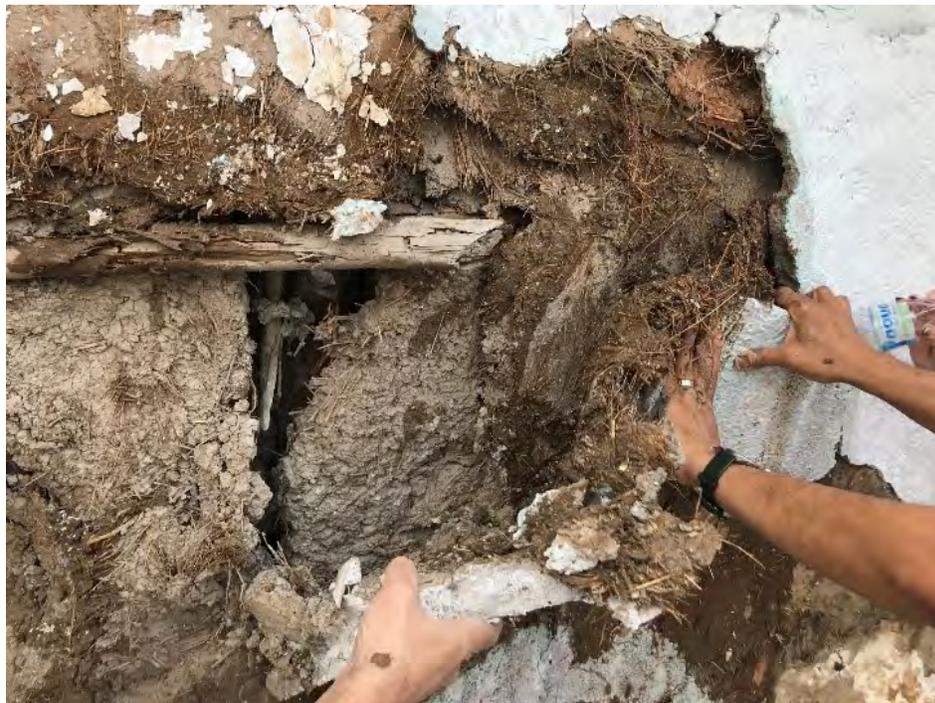
Figura 4. La gruesa capa de cemento con la que se recubrió esta casa tradicional de Tuxtla Gutiérrez, Chiapas, en los años setenta, provocó la acumulación de agua al interior del muro y la degradación de su entramado.
Foto: L. Guerrero.

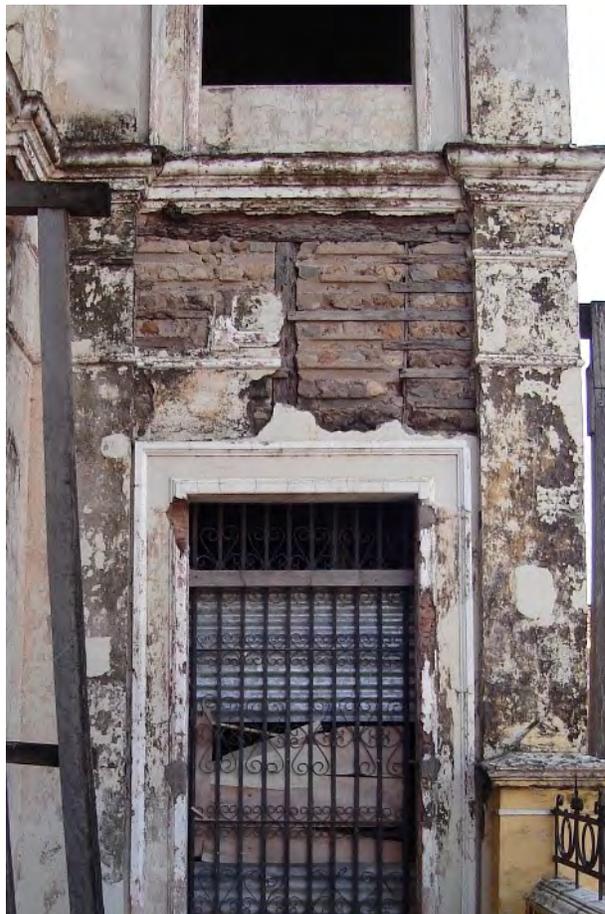
Figura 5. El uso de madera aserrada permitió el desarrollo de estructuras entramadas conocidas regionalmente como “taquezal”. Restauración de un edificio patrimonial en Granada, Nicaragua. Foto: L. Guerrero.

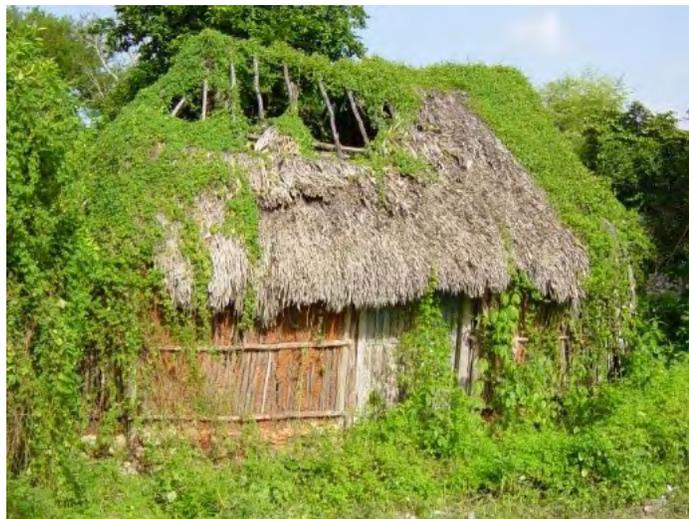
Figura 6. Ruinas de una casa vernácula de bajareque cerca de Mérida, Yucatán. Foto: L. Guerrero.

Se trata de estructuras que emplearon seguramente procesos evolutivos que les permitieron depurar una tecnología que unía tierras arcillosas con pastos secos y secciones de madera o bambúceas entretejidas o amarradas con fibras, para conformar sistemas altamente complejos con los que se edificaban muros, entresijos y techos. Se sabe que la gran mayoría de las viviendas populares de la época prehispánica y virreinal de México se edificaba de la misma manera (Guerrero, 2017), la cual pervive con diferentes grados de integralidad en algunas regiones (Figura 6).

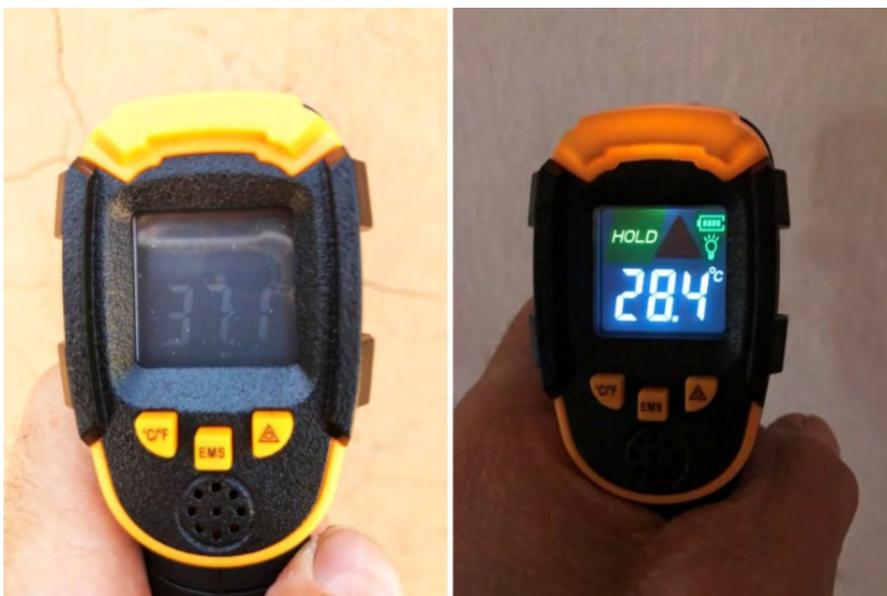
Figura 7. Diferencial de temperatura de 8.7 °C medidos en el mismo momento fuera y dentro de una casa de Bajareque Cerén realizada por Cooperación Comunitaria en Ixtepec, Oaxaca. Foto: I. Hastings.

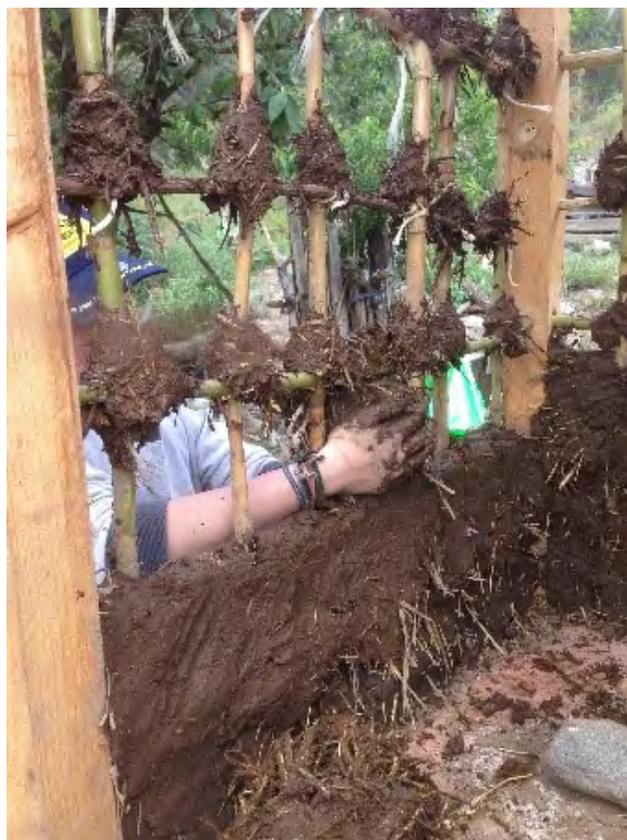
Figura 8. Estructura con entramado reticular para un sanitario seco realizado durante un taller infantil en Zautla, Puebla. Foto: L. Guerrero.

Aunque podría pensarse que el conjunto queda mejor reforzado entre más cerca se entretejan o amarren las varas o carrizos, la realidad es que la separación entre componentes juega un papel importante porque, por una parte, se facilita la aplicación del lodo por ambas caras, pero, además, el hecho de que éste, en combinación con las fibras atraviesen al conjunto, ayuda a unificar el sistema. Al secar, todo alcanza una notable unidad y ningún componente tiene posibilidades de desplazarse (Figura 8).

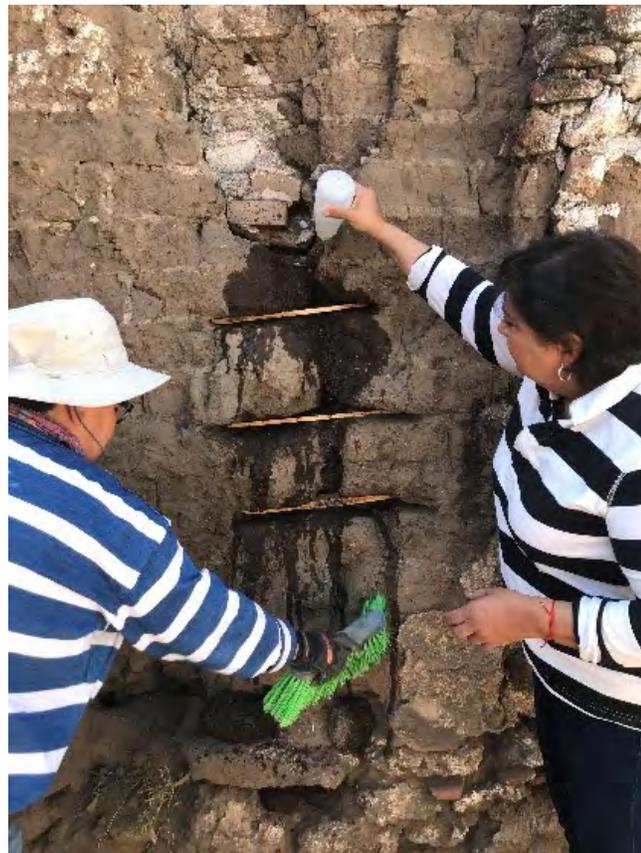
Figura 9. Humectación periódica durante una intervención realizada en un edificio patrimonial en Valle de Santiago, Guanajuato. Foto: L. Guerrero.

Incluso el polvo y terrones pequeños presentes en torno a los volúmenes faltantes o grietas a reparar pueden permanecer en su sitio puesto que la primera fase de la intervención, una vez realizada la limpieza de los restos ajenos, consistirá en una cuidadosa humectación del sistema, gracias a la cual, se reactivarán las arcillas de la tierra suelta y se conseguirá su colaboración en la consolidación e integración.

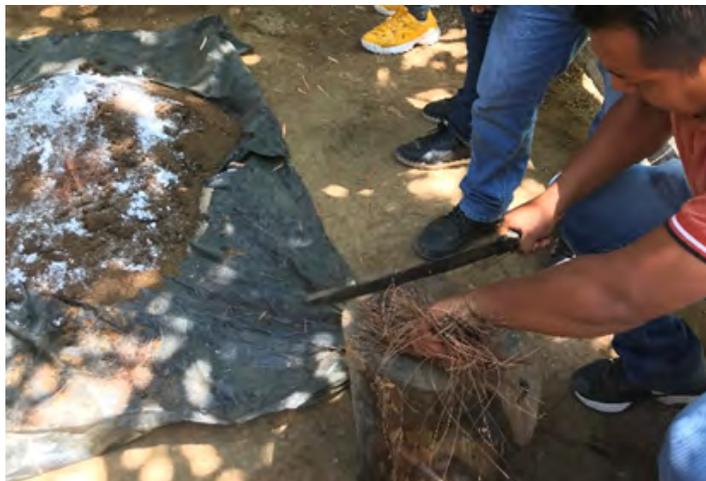
Figura 10. Estabilización de tierra con 5% de cal y fibras picadas, durante un taller comunitario en Mazatlán Villa de Flores, Oaxaca. Foto: L. Guerrero.

Finalmente, una ventaja adicional de este tipo de estabilización radica en la reducción de la potencial degradación de la tierra en presencia del agua. Sin que las mezclas pierdan sus propiedades permeables al vapor, la formación de cristales de silicato y aluminato de calcio hidratado en su interior garantiza la estabilidad de las intervenciones aún en condiciones de saturación total de agua (Elert et al., 2008).

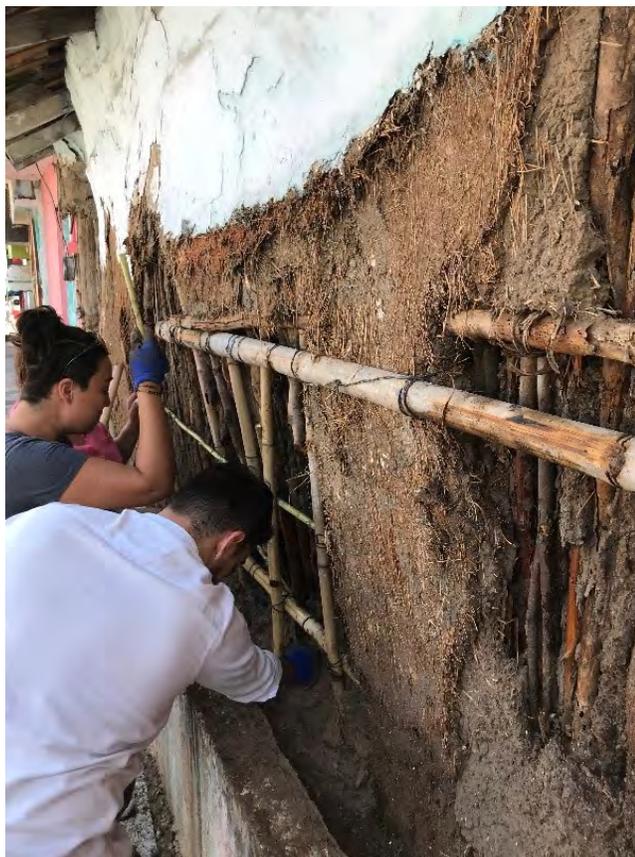
Figura 11. Colocación y atado de un emparrillado hecho de bambú. Tuxtla Gutiérrez, Chiapas. Foto: L. Guerrero.

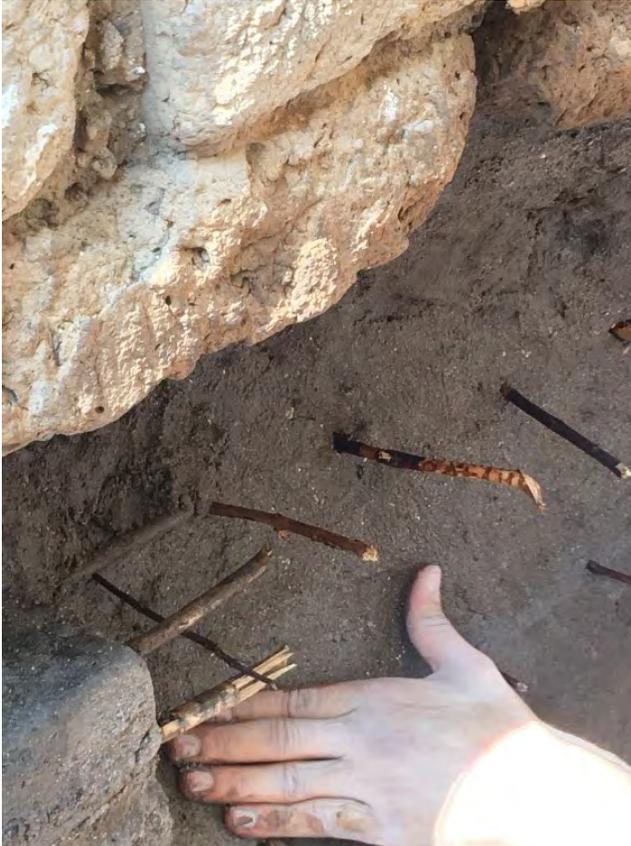
Figura 12. Aplicación de las esferas sobre las varas ancladas al contorno de un hueco derivado de la erosión de adobes, Lagos de Moreno, Jalisco. Foto: L. Guerrero.

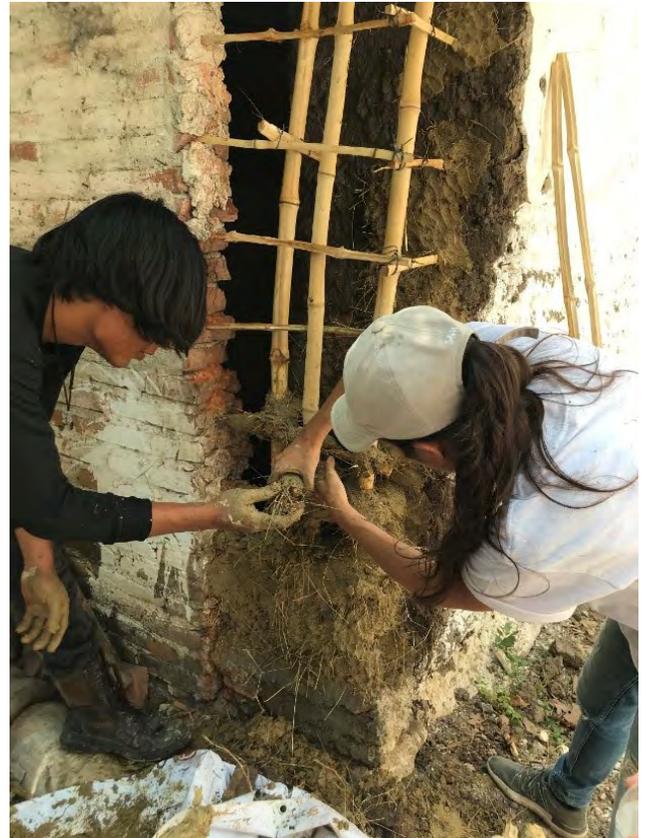
Figura 13. Conexión entre un muro de ladrillo y uno de adobe, realizada en una casa tradicional durante un taller en Tuxtla Gutiérrez, Chiapas. Foto: L. Guerrero.

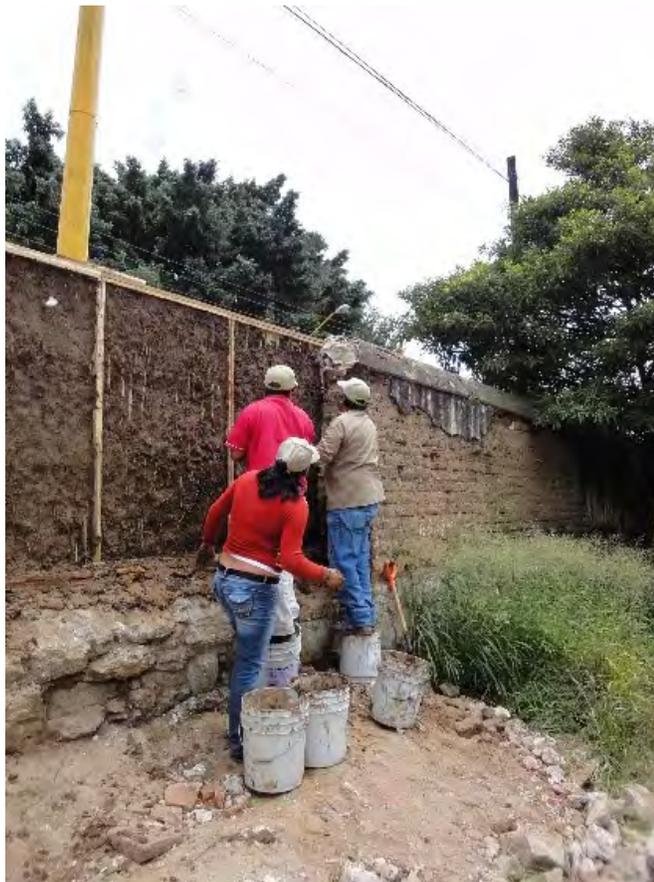
Figura 14. Integración de un tramo de muro entramado en un hueco de la barda perimetral de adobe de la antigua estación del ferrocarril de Oaxaca. Foto: L. Guerrero.

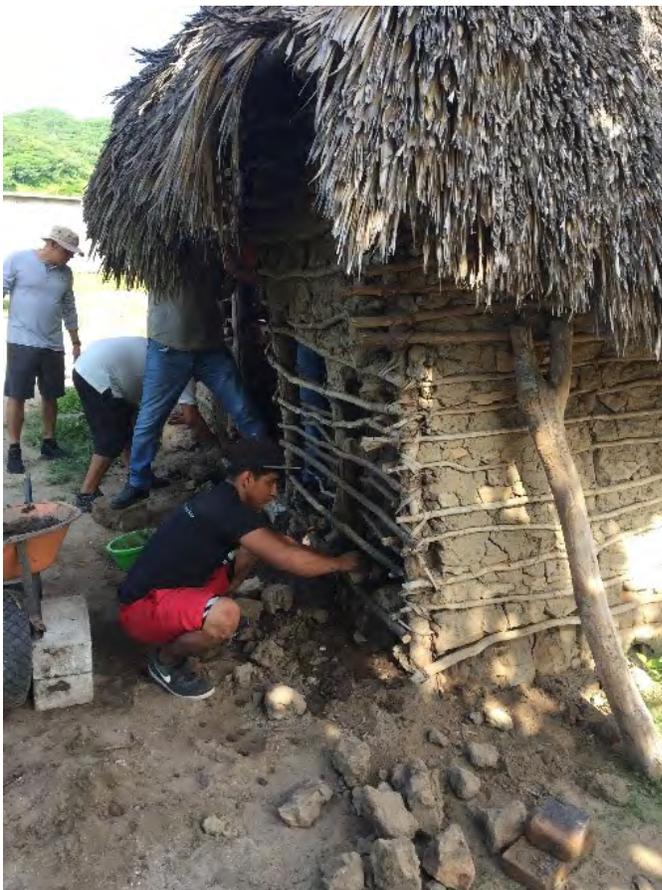
Figura 15. Intervención de una casa tradicional de bajareque en Huamelula, Oaxaca. Foto: L. Guerrero.

La puesta en valor de estos sistemas refuerza a los inmuebles y también la identidad de las sociedades, sus vínculos comunitarios y el aprecio de sus saberes ancestrales. Los valores bioculturales de la construcción con tierra entramada son una expresión viva de la relación entre las sociedades y su entorno. Al reconocerlos y activarlos se preserva una técnica arquitectónica valiosa y se promueve un futuro sostenible en armonía con la naturaleza (Figura 15).

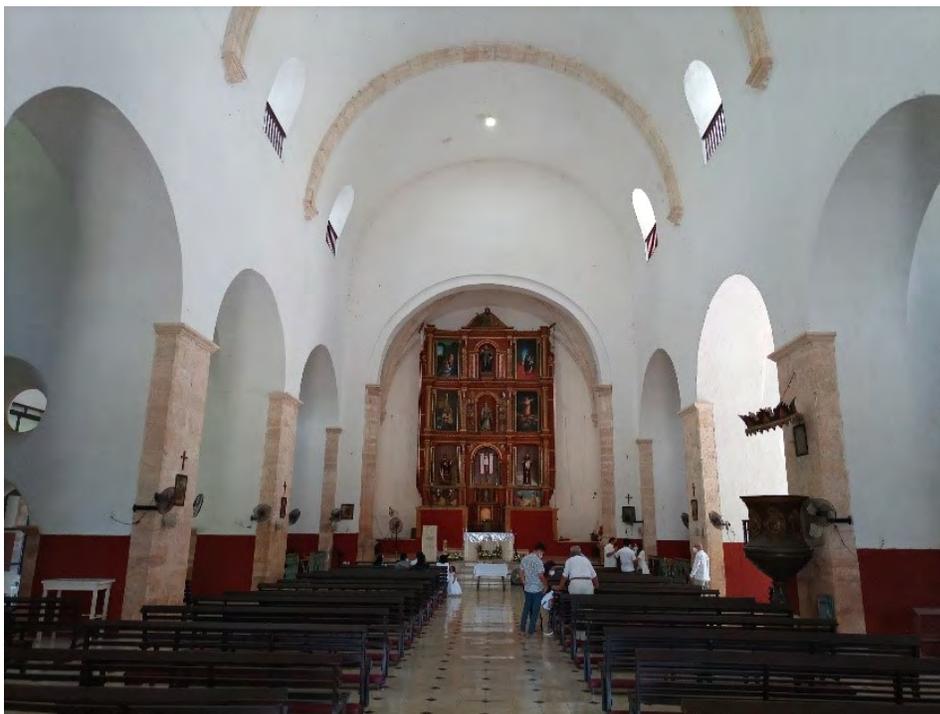
Figura 2. Interior de la nave conventual de Conkal donde se observan los muros y bóvedas de piedra. Fuente: autoría propia.

Los primeros conjuntos conventuales erigidos entre los años 1544 y 1567 en la península de Yucatán tuvieron como característica edilicia la masividad y la pesantez de sus muros y bóvedas de piedra en los espacios de los claustros bajos y las naves de las iglesias, exceptuando las techumbres de madera empleadas en los claustros altos, como entre otros, los de Mérida (1547), Conkal (1549), Sisal (1552) y Motul (1567) (Román, 2009). Características constructivas sólidas que les permitieron permanecer en buenas condiciones materiales hasta su secularización a mediados del siglo XVII (ver figura 2).

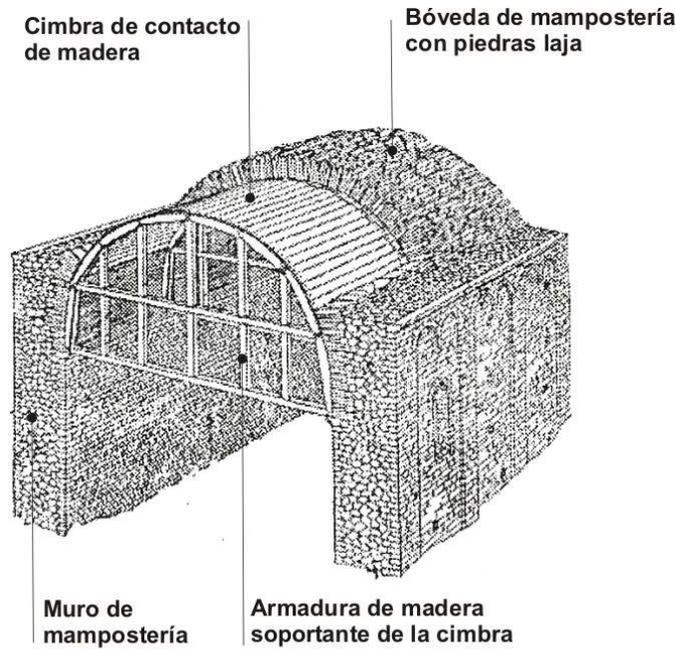
CIMBRA DE MADERA A BASE DE ARMADURA PORTANTE

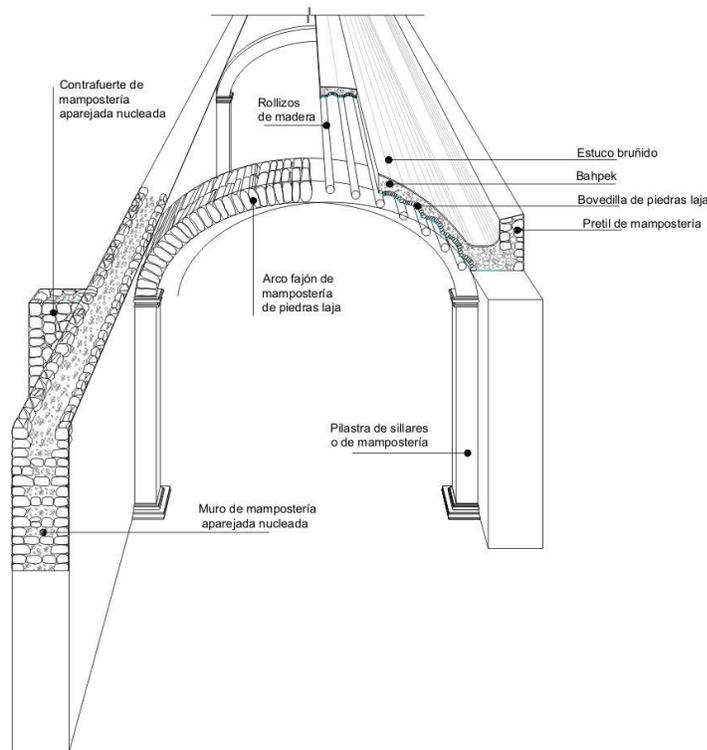
CORTE POR FACHADA PERSPECTIVADO
