REVISTA DE RESTAURACIÓN ARQUITECTÓNICA
 THEORY • HISTORY • TECHNIQUE

A Publication of Editorial Restauo Compás y Canto®
 Volume 11 | Issue 23 | August 2024 | ISSN: 2007-8773

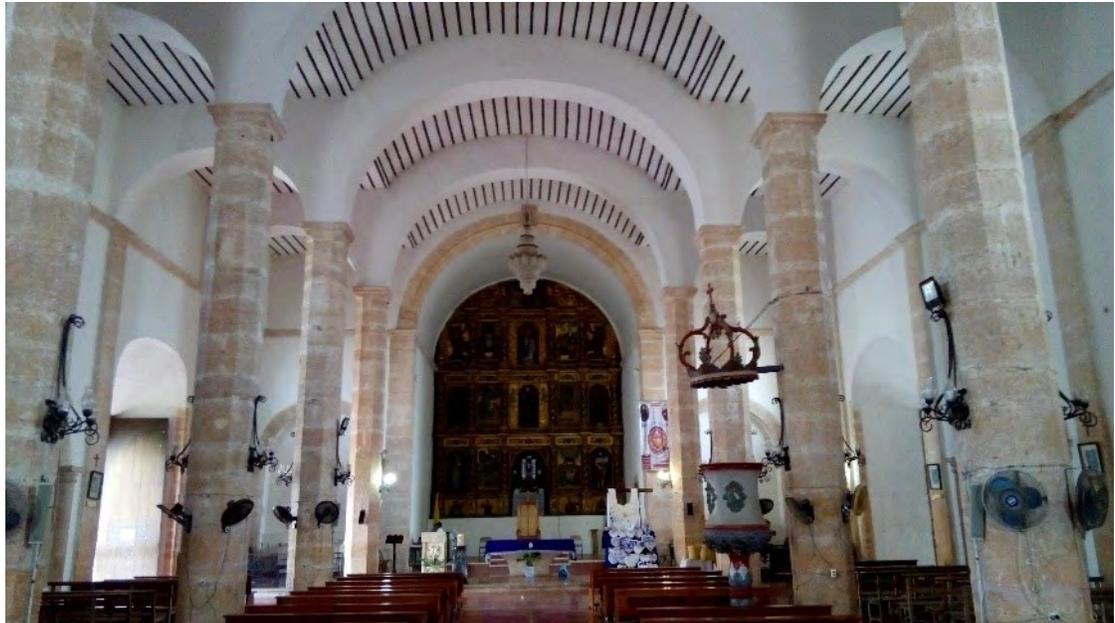
Figura 5. Interior de la iglesia de Oxkutzcab de tres naves cubiertas con bóvedas de rollizos Fuente: autoría propia.

Este sistema de techumbre curva permitió el adelgazamiento de los muros cargadores en las naves de las iglesias y la utilización total de techumbres de vigas y rollizos en los espacios de los claustros bajos y altos, como por ejemplo en Oxkutzcab (1581) entre otros y que fue secularizado hasta 1754 (ver figura 5). Conjuntos conventuales iniciados por los religiosos

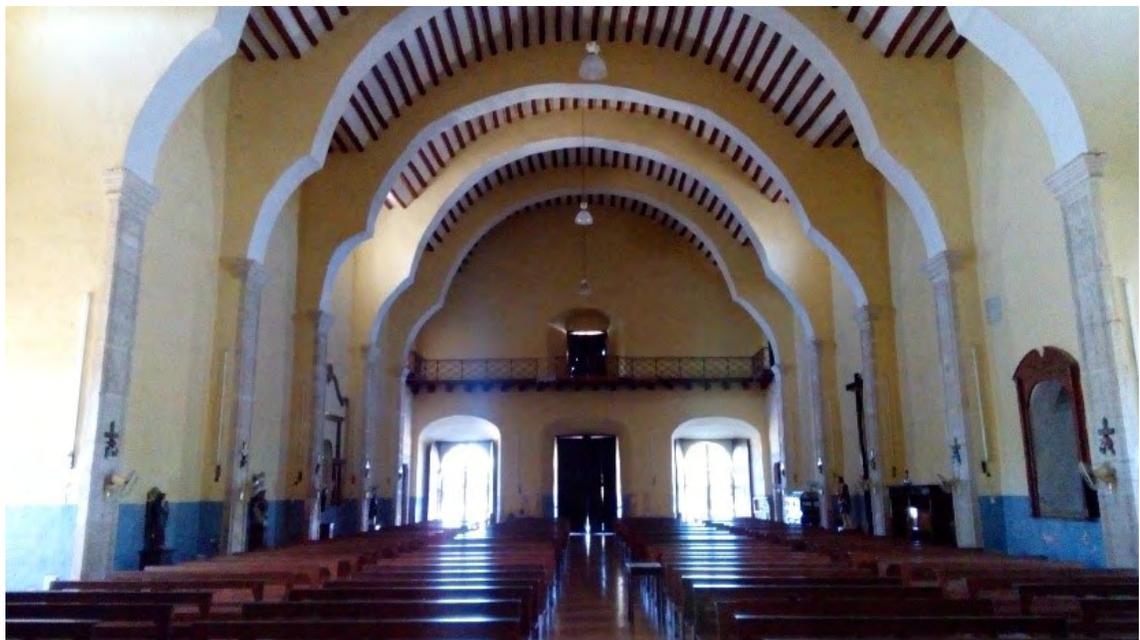
Figura 6. Interior de la nave de la iglesia de Hunucmá en donde se aprecia el sistema constructivo de la bóveda de rollizos. Fuente: autoría propia.

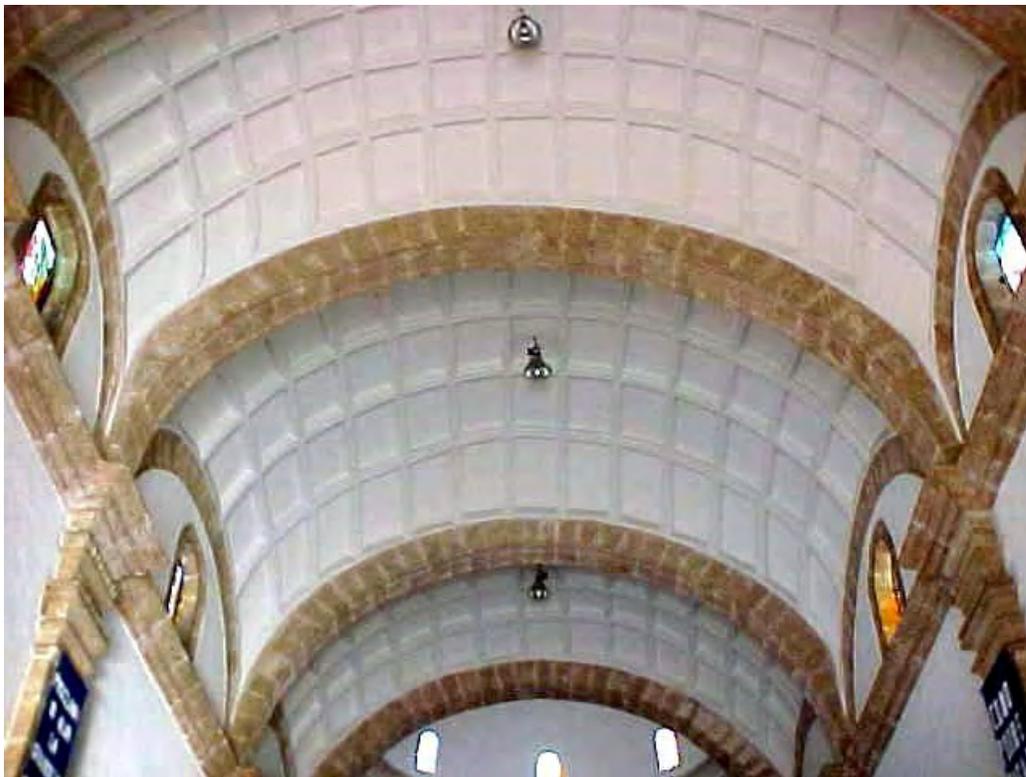
Figura 9. Interior de la nave de la iglesia de Nuestra Señora de Guadalupe en el barrio de San Cristóbal n Mérida, Yucatán. Se observan las bóvedas baídas con casetones sostenidas por arcos fajones de cantería terminadas en 1796. Fuente: autoría propia.

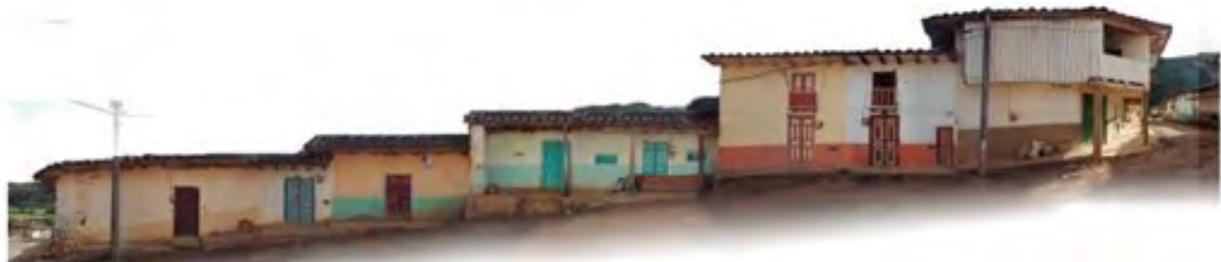
Figura 3. Tramo urbano de la parroquia rural de Chuquiribamba, se evidencian parámetros compositivos y escalonamiento en función de la topografía. Fuente: el autor, 2022.

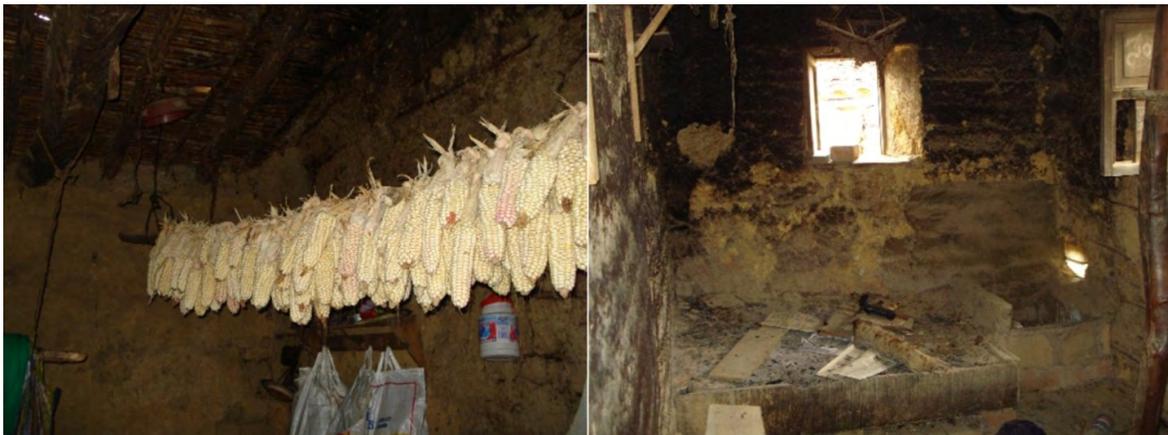
Figura 9. Usos: bodega y cocina. El autor (2022).

En cuanto a usos de los espacios en desnivel, en su mayoría corresponde a uno a tres espacios en función de las necesidades de cada propietario, siendo su utilidad diferente en el sector consolidado, así: cuando existe un solo espacio en desnivel posterior a fachada está destinado a bodega o granero en un 100% de los casos, pero cuando tiene más espacio a más de este sitio de almacenaje se puede encontrar dormitorios, cocinas y baños. No así cuando las viviendas están aisladas, en donde no hay ningún patrón de uso en sus espacios (figura 9).

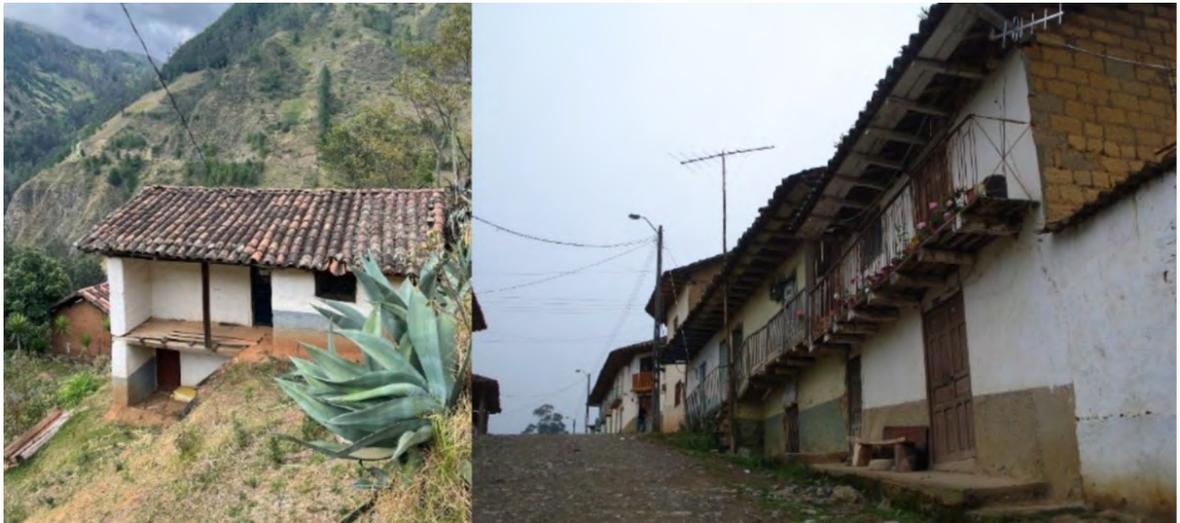
Figura 10. Accesos por portales, y caminos. Vivienda en la ruralidad y vivienda en el área consolidada de la parroquia Chuquiribamba. Fuente: fotografía izquierda, Alexandra Moncayo (2024), Fotografía derecha, el autor (2022).

En cuanto a la articulación a este espacio a desnivel con el resto de la vivienda, lo hacen a través de escaleras y portales en un 40%, mientras que el porcentaje restante lo hace a través de improvisados caminos de tierra (figura 10), sobre todo cuando estas viviendas se encuentran en áreas más alejadas.

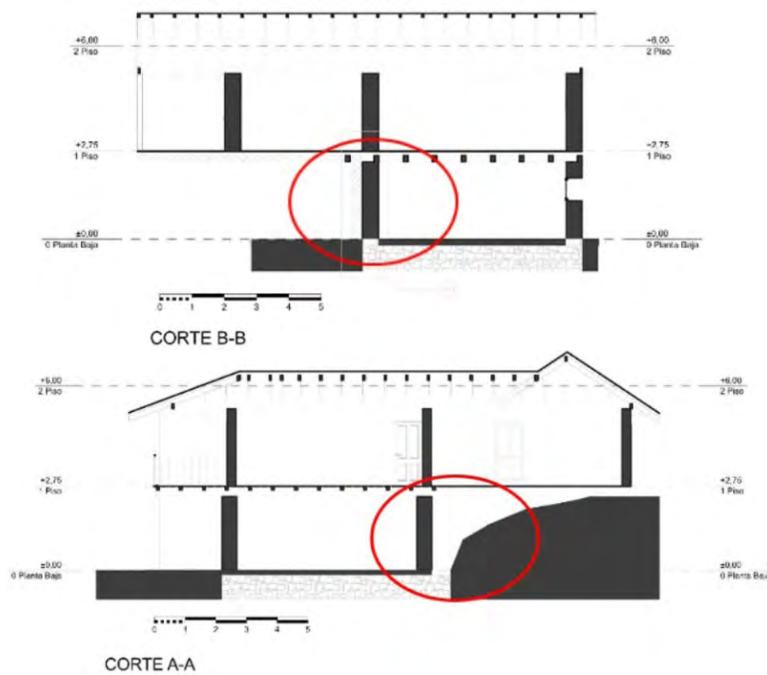
Figura 11. Vivienda sin cámara de aire y con cámara de aire. Fuente: el autor.

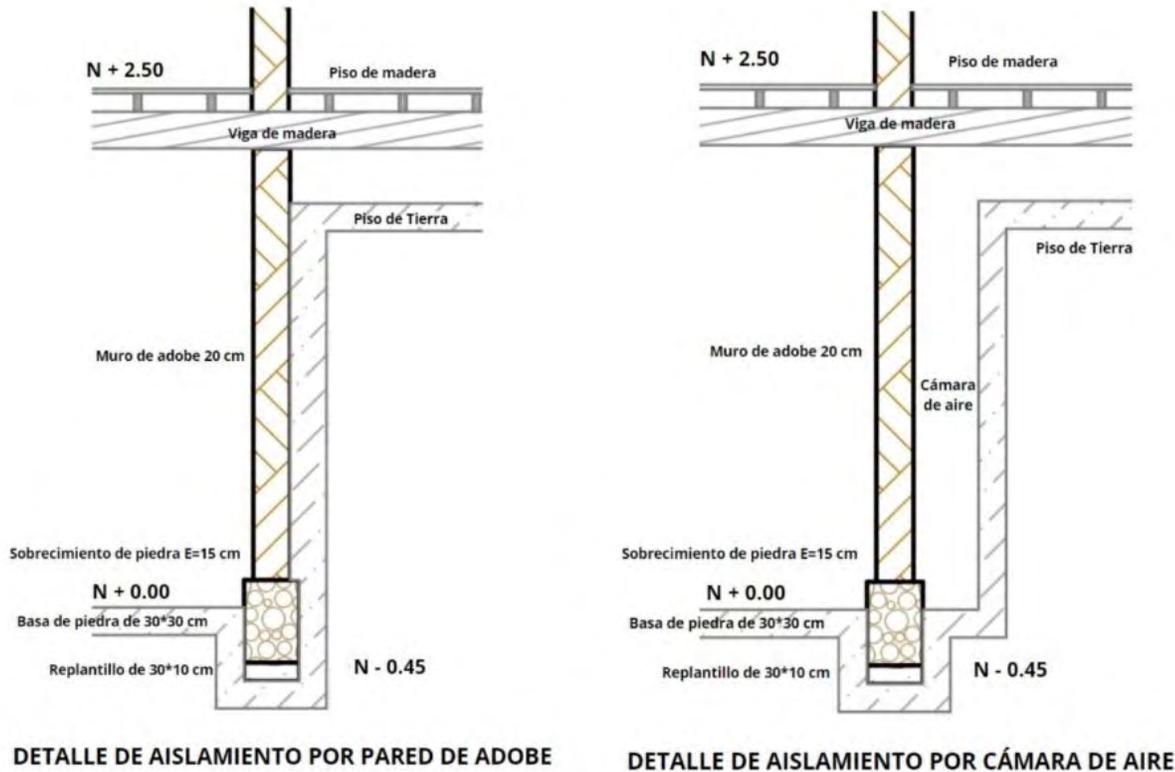
Figura 12. Detalles de muros de contención con y sin cámara de aire. Fuente: el autor.

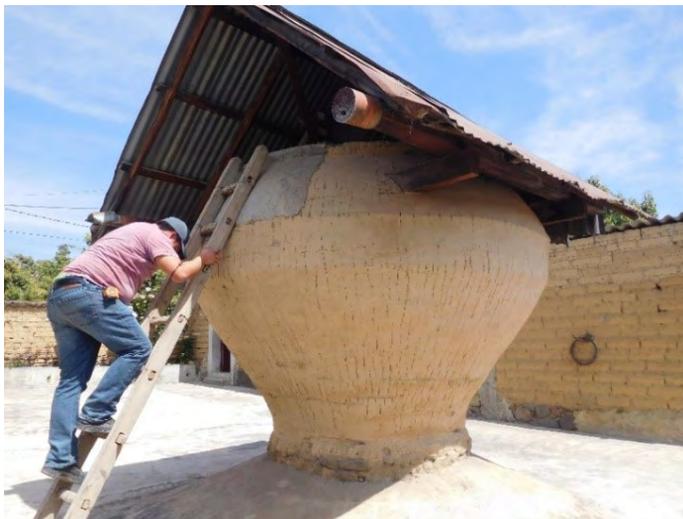
Figura 1. El cuezcomate, ubicado en el centro del patio. Fuente: propia, 2023

El cuezcomate de Metepec, Morelos, mostrado en la Figura 1, es el lugar para guardar el maíz; simboliza un lugar sagrado, en él se gestan significados y rituales. Se ubica en el centro del patio de las casas de adobe, representa el sustento de la familia y la alimentación durante el ciclo anual. Posee forma de olla, y su elaboración es a base de lodo y zacate tejido, de *vuelta y vuelta*. En la actualidad, aún permanecen 31 ejemplares en la comunidad de Metepec, Morelos; su estado de conservación evidencia estabilidad estructural y uniformidad en las capas de tierra que forman la olla; la base presenta reducidas áreas de deterioro, no obstante, en el bordo de piedra y la estructura de madera del techo se identifican deterioros a causa de agentes naturales. El cuezcomate es el componente central de la configuración de la casa de adobe, y acorde con Guerrero (2011) y Alpuche (2015), representa la herencia prehispánica viva, relacionada con el cultivo de maíz, el almacenamiento y la alimentación.

El cuezcomate tiene una capacidad para almacenar hasta sesenta y cinco cargas de maíz, es decir, un aproximado de 10 toneladas, equivalente a sembrar seis hectáreas de terreno⁶ (para consultar esta información se sugiere revisar la Tabla 1). Llenar el cuezcomate es un sentimiento de orgullo, de satisfacción del hombre de la casa que va a proveer

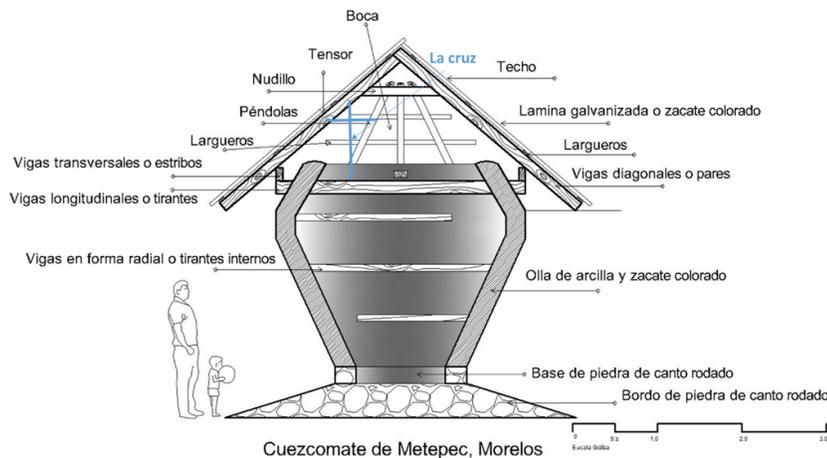
Figura 2. Corte esquemático de los componentes estructurales del cuezcomate. Fuente: elaboración propia con base a los conocimientos del habitante, Guerrero (2011, 2019) y Alpuche (2015).

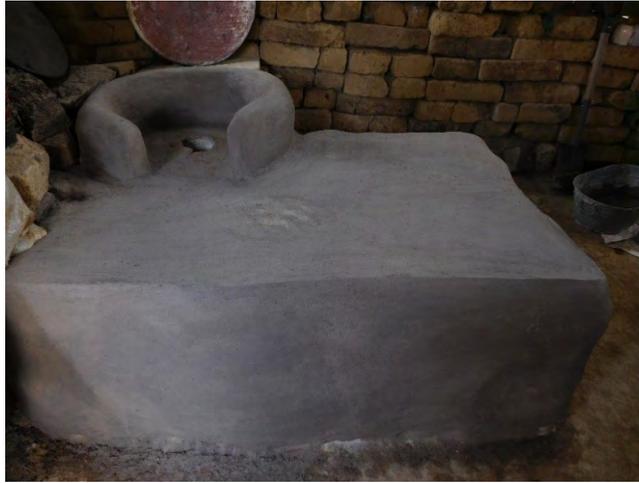
Figura 3. El tlecuil, sobre el pretil, recién alisado con ceniza y nejayote. Fuente: propia, Metepec, Morelos, 2023.

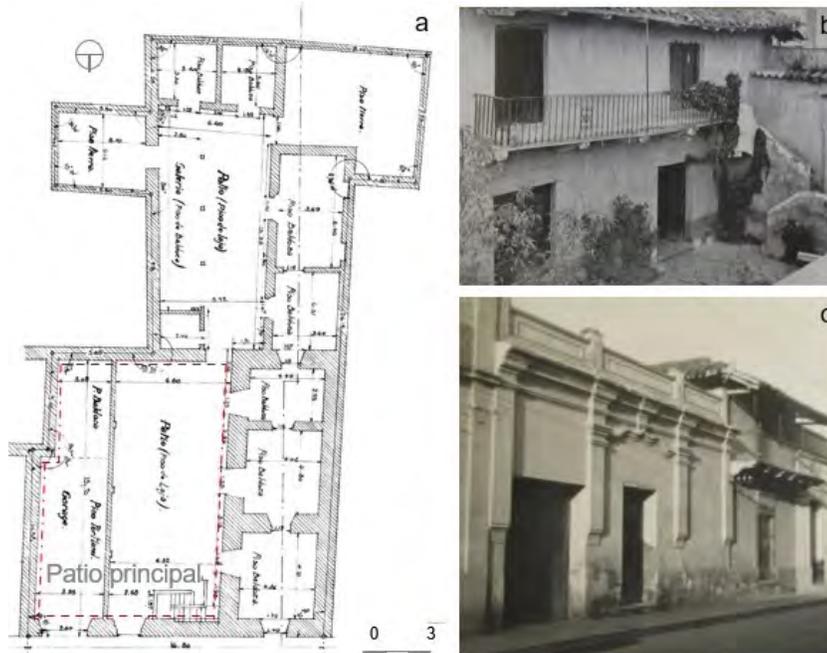
Figura 2. Casa de los Uriburu. a: Planta baja, registro preliminar correspondiente al Plano N° 1 (1943) (en línea punteada se destaca el perímetro original del patio principal). Repositorio: Archivo CeDiap. b: Sector del patio principal que permaneció a cielo abierto (el ángulo inferior derecho corresponde al techo de chapa del garage). Fuente: Solá, 1942, Lám. LXXXIII. c: Fachada principal. Repositorio: Archivo Academia Nacional de Bellas Artes.

coloniales conservadas. Estos permiten observar lesiones asociadas a la humedad capilar ascendente en la mampostería y decoloraciones, faltantes y deformaciones en las estructuras de madera de balcones, entrepisos y tirantes de los techos. Así, más allá de las limitaciones de información que plantea la documentación mencionada, el análisis relativo al estado de conservación y transformación edilicia permite detectar dos situaciones diferenciales. La CU y el CS carecían de deterioros significativos, aunque acusaban diversos grados de alteración tipológica al momento de proyectar la intervención. Por el contrario, los casos situados en las provincias de Córdoba y Santa Fe evidenciaban una herencia de mayor complejidad, con mayor impacto en términos de conservación y transformación morfológica respectivamente. Comenzando por los ejemplos más favorables, la planta de registro¹ de la CU (Figura 2a) permite advertir la alteración de la tipología doméstica para incorporar un garage techado, desdibujando espacialmente el patio principal (Lecouna 1982) (Figuras 2a y 2b), así como también el característico muro telón de la fachada, al introducir un portón y modificar el ingreso central de las casas solariegas salteñas (Figura 2c).

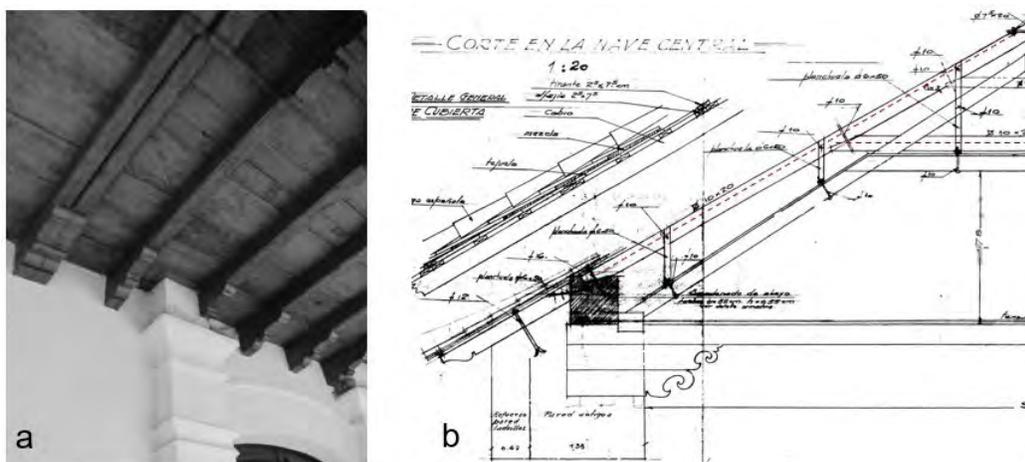
Figura 9. Técnicas aplicadas en la consolidación estructural. a: Estructura y entablado de la galería del cabildo utilizados como encofrado visto de la losa (oculta) del entresijo. Fotografía de la autora. b: Resolución del apoyo de los pares sobre dado de hormigón armado (rayado a 45°) y de la estructura subsidiaria de la nave central del templo de San Francisco (destacada en línea punteada) correspondientes al Plano N° 5/20 (1948). Repositorio: Archivo CeDiap

hormigón con el objeto de emular la solera perimetral preexistente. La consolidación del techo del templo acusó mayor complejidad por tratarse del artesanado con mayor valoración artística, a nivel local, y sobre el cual se desconocía la situación defectuosa de los empotramientos. En palabras de Buschiazzo:

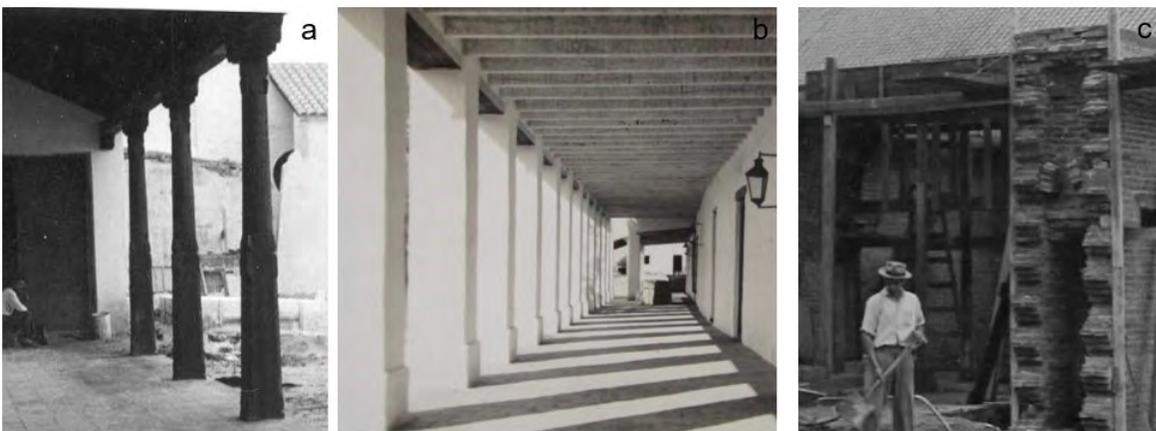
Figura 10. Técnicas de intervención aplicadas en la reconstrucción de diversas estructuras. a: Réplica de los pies y soleras existentes para la reconstrucción de la galería oeste del convento. Repositorio: Banco de Imágenes Florián Paucke. b: Galería de la posta de Sinsacate, tirantes con terminación azuelada. Repositorio: Archivo Academia Nacional de Bellas Artes. c: Detalle de muro doble de mampostería de ladrillo correspondiente al ala norte del convento. Repositorio: Banco de Imágenes Florián Paucke.
