# Restauración de intervención fachadista de la Casona Figallo, Sullana (Perú)

*Restoration of facadist intervention of the Figallo House Sullana (Peru)*

*Fabio Samuel Carbajal Bengoa*

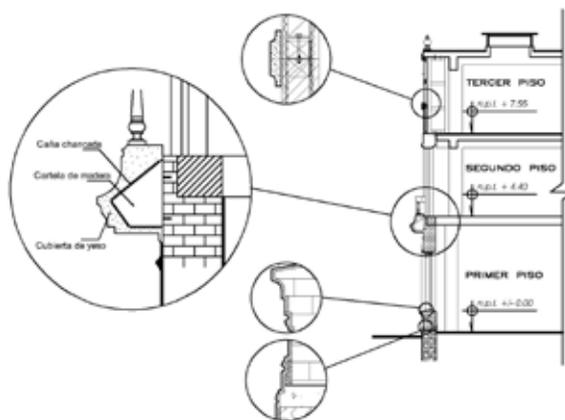
El edificio presenta una serie de molduras que se acostumbraban a colocar en el exterior como parte del estilo neoclásico (Figura 6). La mayor parte de ellas son de pequeñas dimensiones, lo que permite que tengan mejor fijación, estabilidad, y mejor estado de conservación.

Las molduras perimetrales ubicadas a lo largo de la base de la cúpula presentan una serie de lesiones mecánicas debido al empuje lateral del domo. La secuencia dilatación-contracción ha causado grietas

en las molduras externas del cuerpo cilíndrico del mirador y las pilastras que flanquean las ventanas. La cubierta escamada de cemento mas yeso del domo ha sufrido también grietas por la acción de los fenómenos naturales y fisuras por el empuje ya mencionado. Se observa el desprendimiento de molduras en las pilastras, y sobre todo en la moldura perimetral debido a su peso propio. Las lesiones físicas son causadas por las intensas lluvias que se filtran por las grietas, dañando la estructura interior, descomponiendo las maderas, y lavando la pintura exterior. Otra lesión física es la suciedad que deposita tanto el viento como la propia lluvia. En cuanto a las lesiones químicas, el ataque de avispas y excremento de murciélagos ha contribuido a la erosión de la cubierta y la suciedad de la misma.

Figura 6. Sección de molduras en la fachada. Dibujo: Miguel Ruiz P.

La intervención restauradora comenzó con el retiro de las partes desprendidas o a punto de caer de las molduras, a lo que siguió una limpieza extensa. Con yeso y cemento se reconstruyeron las molduras faltantes, dándole su forma original y cuidando el empalme con las molduras adyacentes (Figuras 8 y 9). Se aplicó una capa de sellador y, sobre ella, pintura látex del color original. En el caso de la moldura perimetral de la base del domo, se colocaron dos capas de fibra de vidrio antes del acabado final, para disminuir el esfuerzo que genera el peso del domo sobre esta moldura (Figura 7).

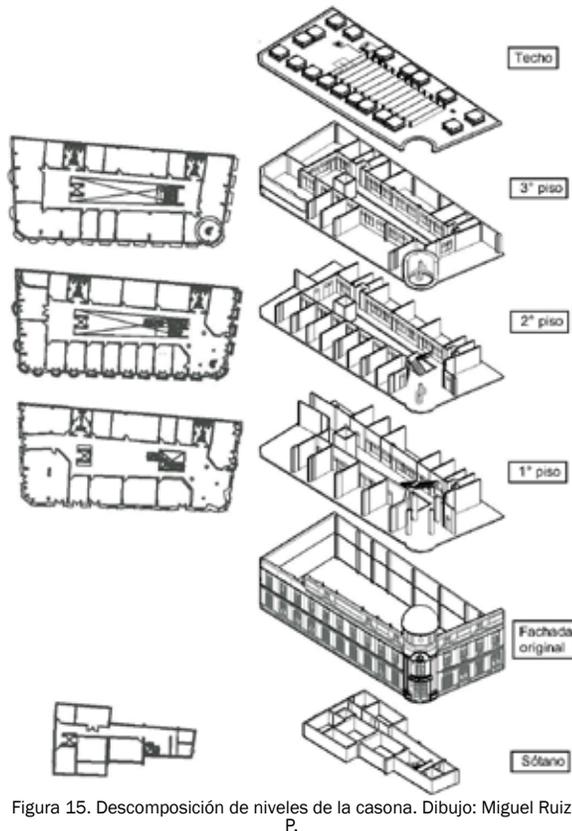
Uno de los objetivos era lograr esa conexión estructural y funcional entre la fachada perimetral con valor histórico monumental y la edificación nueva al interior; esto se consiguió (Figuras 16 y 17). En ningún momento se perdió la relación entre los vanos externos y el interior de los nuevos ambientes (Figura 15).

Figura 15. Descomposición de niveles de la casona. Dibujo: Miguel Ruiz P.
