# Hacia una historia de la arquitectura y construcción con tierra en Chile, un país sísmico

*Towards a history of earthen architecture and construction in Chile, a seismic country*

Natalia Jorquera Silva

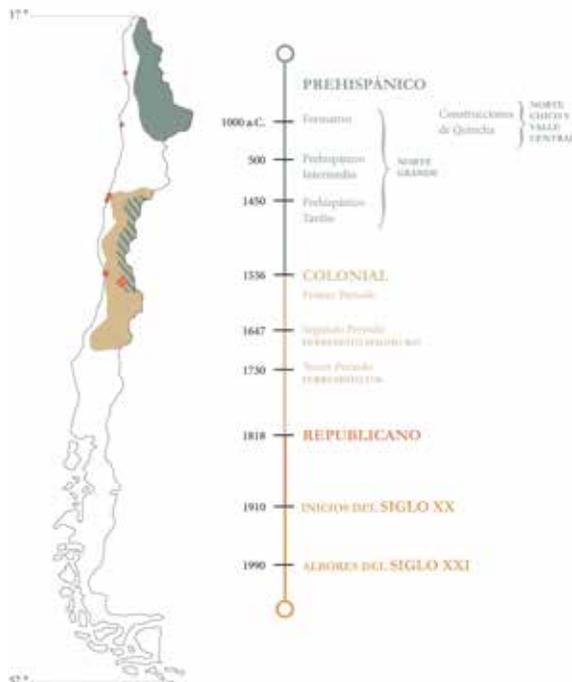
Figura 1. Línea de tiempo y territorio de la historia de la construcción con tierra en Chile (créditos: autora).

Con esta información preliminar, se propone una historia de la construcción con tierra en Chile, dividida en cinco periodos: pre-hispánico, colonial, republicano, inicios del siglo XX y los albores del siglo XXI, donde los tres primeros periodos suceden en territorios específicos, mientras que los últimos dos son el resultado de fenómenos mundiales, y por lo tanto permean todo Chile (Figura 1).

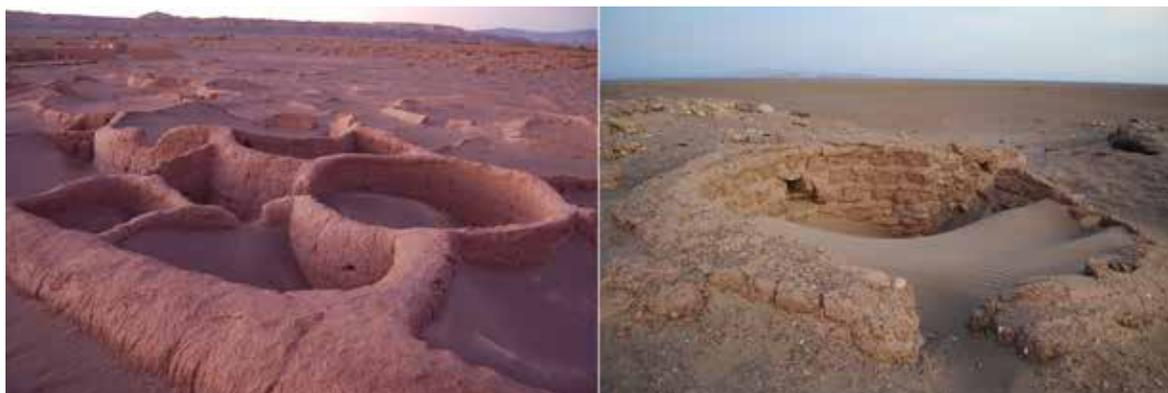
Figura 2. Comparación entre los muros de la Aldea de Tulo (izq.) y la Aldea de Ramaditas (der.) Créditos: Natalia Jorquera, 2009.

En los trabajos de campo realizados por esta autora en los años 2009 y 2014, se pudo confirmar que tanto en Tulo como Ramaditas, la técnica de los muros es la tierra moldeada a mano, poseyendo diferencias entre ambos conjuntos: en Tulo las hiladas son regulares, casi carecen de mortero y los muros disminuyen su espesor en la medida que avanzan en altura, mientras que en Ramaditas, las hiladas son más irregulares y con grandes áreas de mortero de una consistencia distintas a los bloques moldeados a mano (Figura 2).

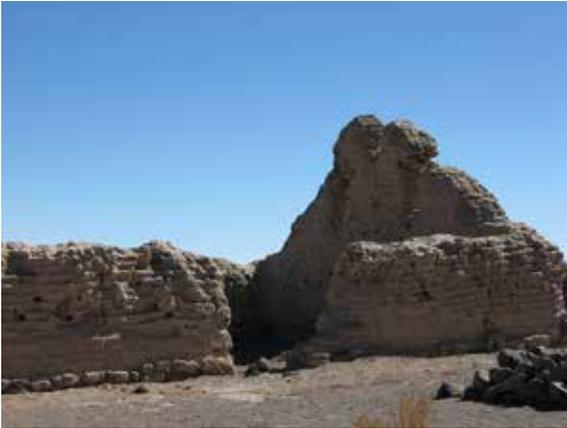
Figura 3. Kallanka Inka en Turi (créditos: Catalina Soto, 2008).

En el *pukara* de Turi (región de Antofagasta), donde coexisten construcciones de distinto origen, material y periodo, existe un recinto de planta rectangular tipo galpón o *kallanka* (Figura 3) de grandes dimensiones (9m x 26m) construido en el Período Tardío (1450-1532 d.C.) por el Inka (Gallardo, Uribe y Ayala, 1995). En esta *kallanka* “los muros son de adobe, mezcla de barro y paja y por su regularidad (60 x 35cm), probablemente hechos con molde, ligados con mortero de ceniza; sus paramentos son aplomados, de hiladas dobles y aparejo de traba compuesta” (Castro et al, 1993, p. 92, citado en Gallardo, Uribe y Ayala, 1995, p. 156). Esta descripción permite plantear, como hipótesis, que es con la llegada del Inka al territorio chileno, que empieza a emplearse el adobe de medidas estándares fabricado al interior de un molde.

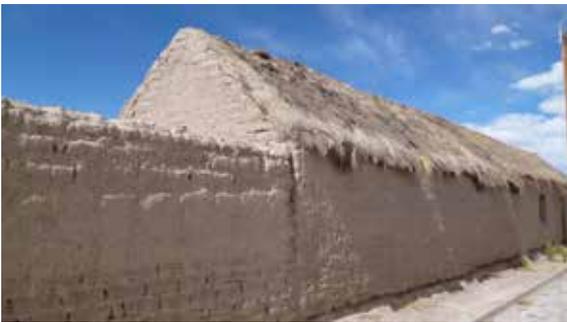
Figura 4. Vivienda aymara de adobe en Colchane, región de Tarapacá (créditos: autora).

Es entonces en el Período Tardío, caracterizado por el dominio incaico, que se difunde el paralelepípedo como forma de construir, asociado a la arquitectura Inca (Hyslop, 2017). De ese proceso de lento traspaso hacia las plantas rectangulares, aparece lo que hoy conocemos como la vivienda “andina”, situada en Chile en la precordillera y el altiplano de las mismas regiones antes mencionadas, donde aún viven en sus moradas las etnias Aymara, Quechua y Atacameña, culturas vivas que forman parte de la rica diversidad del Chile actual. Estas viviendas poseen patrones en común con viviendas de la macro área andina: pequeños volúmenes de forma ligeramente piramidal, con techumbre a dos aguas de pronunciada pendiente, una puerta de entrada en su centro (Figura

4) y a veces uno o dos pequeños vanos destinados a ventana, todas características que develan su carácter de refugio, debido al adverso clima del altiplano y la precordillera de los Andes (Benavides, 1941/1988; Šolc, 1975/2011; Benavides et al., 1977).

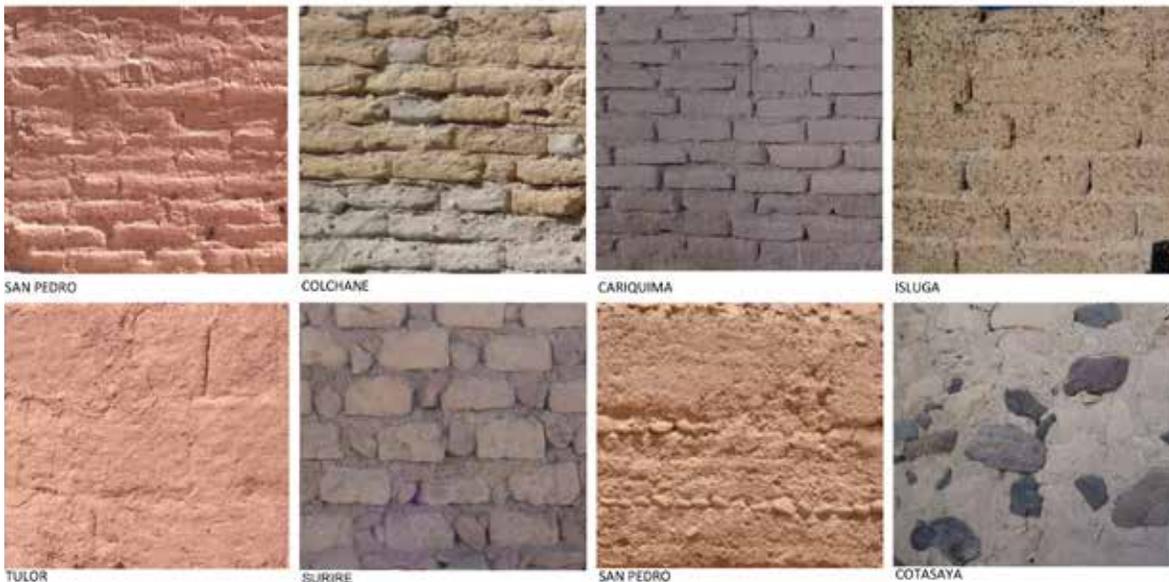
Figura 5. Uso de la tierra bajo distintas formas en la arquitectura andina (créditos: autora)

Gracias al trabajo de campo efectuado en 30 poblados andinos<sup>4</sup> en los últimos quince años, se ha podido identificar que el uso de la tierra asume distintas formas, dependiendo de la disponibilidad de los materiales en el entorno inmediato, pasando desde el uso del adobe y la mampostería asentada en mortero de tierra, a los conglomerados de tierra y piedra en muros (Figura 5); así como a techumbres en base a tijerales de par y nudillo de madera de algarrobo, chañar o cactus cardón, amarradas con cuero de llamo o alambre, y cubierta de paja brava y tierra.

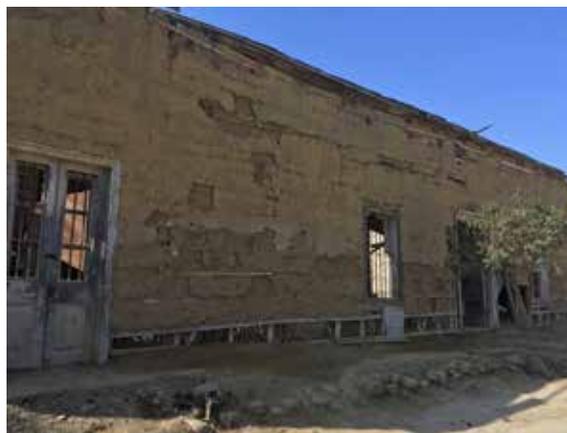
Figura 6. Resto de vivienda rural construida en quincha, región de Atacama. Créditos: Natalia Jorquera.

“Templadas en invierno y fresca en verano... formada por muros de ramas llamadas quinchas... con palos solamente cubiertos de colihues, y entonces se los cubre con tierra amasada que se extiende por fuera y por dentro con la mayor regularidad posible [...]” (Gay, 1852, citado en Gross, 2015); esta es la descripción de una vivienda de la cultura Picunche, cultura que habita el valle central chileno. Si bien, como se mencionó, no quedan restos de asentamientos prehispánicos de quincha, diversas construcciones de carácter rural desperdigadas por las mencionadas regiones -como es el caso de los ranchos de las costas del Maule documentados por Dörr (2017)-, dan cuenta de este legado y permiten deducir cómo era la arquitectura y las técnicas mixtas de madera-tierra empleadas antes de la llegada de los españoles (Figura 6).

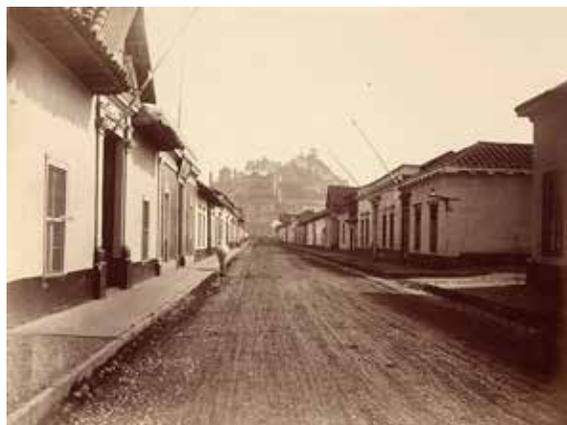
Figura 7. Viviendas coloniales de Santiago en 1874 (hoy desaparecidas). Créditos: Biblioteca Nacional de Santiago, archivo José Toribio Medina.

En los trabajos de campo en ambas ciudades, se ha identificado como técnica predominante el adobe en soga, de las dimensiones estándar de 60cm x 30cm x 10cm mencionadas por Greve (1938). Aparece también en este periodo el uso del tabique de madera relleno con adobes dispuestos en pandereta, para los muros divisorios interiores.

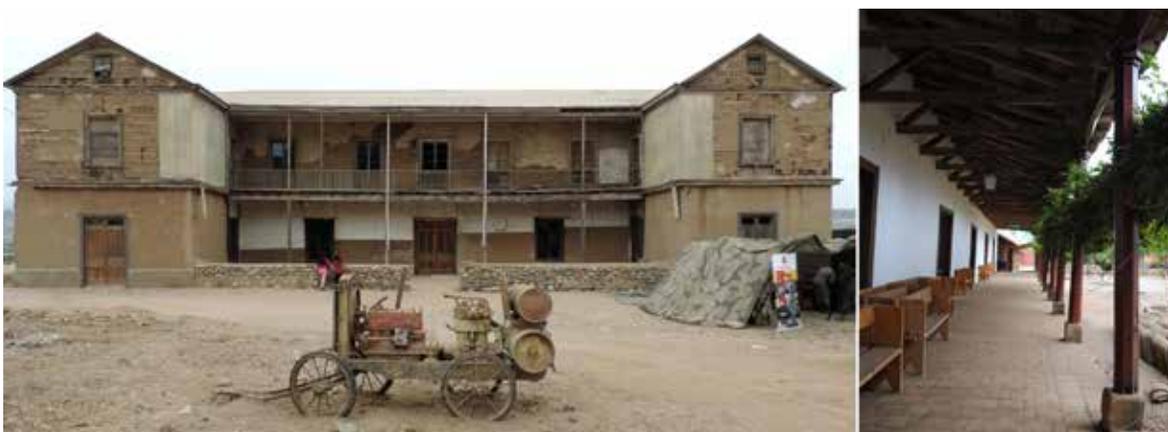
Figura 9. Hacienda en La ciudad de La Serena (izq.) y Hacienda Huilquilemu en la región del Maule. Créditos: Natalia Jorquera, 2019.

Otra tipología muy característica es la hacienda, grandes conjuntos que nacieron como fruto del sistema productivo latifundista importado por los españoles. La hacienda se caracteriza por poseer una planta ortogonal con varios núcleos organizados en torno a patios interiores, divididos en áreas destinadas a la habitación, y otras a los procesos de producción propios del sistema de haciendas. Existen también acá variantes regionales observadas en los trabajos

de campo: en la macro región conocida como “Norte Chico” (regiones de Atacama y Coquimbo) existen muchas haciendas de dos pisos, construidas en adobe en su primer piso y en quincha en su segundo; en la zona central chilena en cambio (regiones de Valparaíso, Metropolitana, O’Higgins, Maule y Ñuble), la mayoría de los conjuntos son de un único piso, construidos en adobe y tabiques con adobes en pandereta, poseen además, amplios corredores techados que permiten el trabajo al aire libre protegido de las inclemencias del clima (Figura 9). Esta tipología del valle central es quizás la más documentada de todo el patrimonio arquitectónico chileno (Gross, 1964; Guarda, 1969; Benavides, 1941/1981; Del Río y Gutiérrez, 1999), no así la de la zona norte, a pesar de que ambas se encuentran en buen estado de conservación a pesar de los numerosos y frecuentes sismos y forman parte del valioso patrimonio construido en tierra chileno.

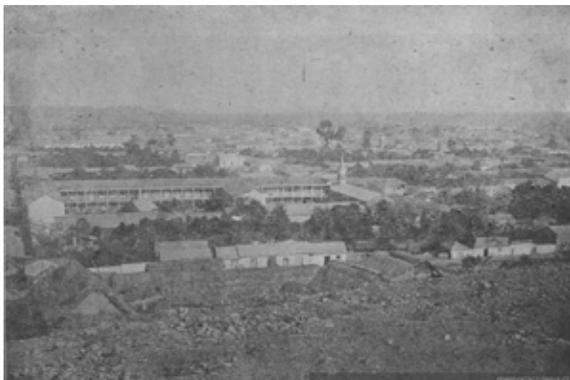
Figura 10. Vista desde el alto del centro de La Serena en 1903, donde en primer plano se aprecian los techos de totora. Créditos: <http://www.memoriachilena.gob.cl/>

se siguió empleando la cubierta vegetal de totora (*Schoenoplectus californicus*) en las construcciones de adobe (Figura 10), hasta bien entrado el siglo XIX (Concha, 1871/2010; Galdames, 1964).

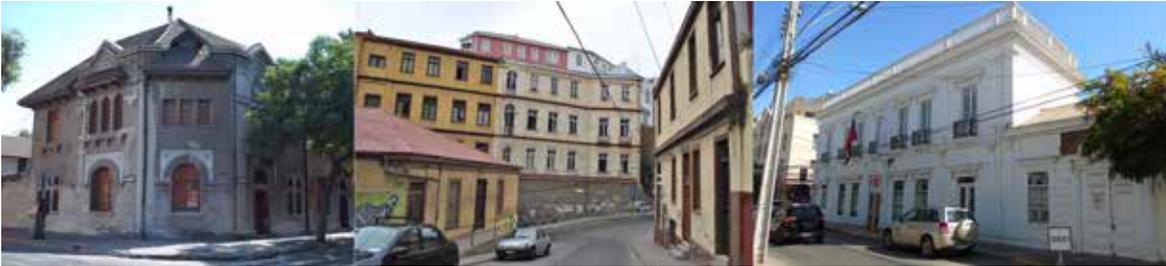
Figura 11. Viviendas republicanas en Santiago (izq.), Valparaíso (centro) y La Serena (der.). Créditos: Natalia Jorquera, 2012.

Otro cambio fundamental, fue el arribo masivo de extranjeros provenientes de Europa, muchos de ellos técnicos y comerciantes que se mezclaron rápidamente con las clases altas chilenas, las cuales a su vez, inmigraron desde las provincias a Santiago, asentando así la oligarquía capitalina (de Ramón, 2000). Estos cambios socio-económicos, repercutieron en la arquitectura y las formas de construir, principalmente en las grandes urbes del norte y centro del país, como Iquique, Antofagasta, Coquimbo, La Serena, Valparaíso y Santiago. A nivel general se puede establecer que la arquitectura de este periodo es historicista y ecléctica (Bergot, 2009), pero con un desarrollo muy regional, que en todos los casos, hizo “desaparecer paulatinamente la sencillez tradicional de la ciudad” colonial (Fernández, 2000). Así por ejemplo, en Santiago aparecieron palacetes neoclásicos (de influencia italiana y francesa), mansiones Tudor, neo-góticas, etc.; en Valparaíso aparecieron viviendas colectivas de alturas muy moduladas, y en La Serena aparecieron mansiones con elementos clásicos (Figura 11).

Santiago, Valparaíso y La Serena, la tierra se siguió empleando en el ámbito residencial, pero mezclada con el uso de la madera (principalmente de pino Oregón americano y roble), diversificando las técnicas como nunca antes.

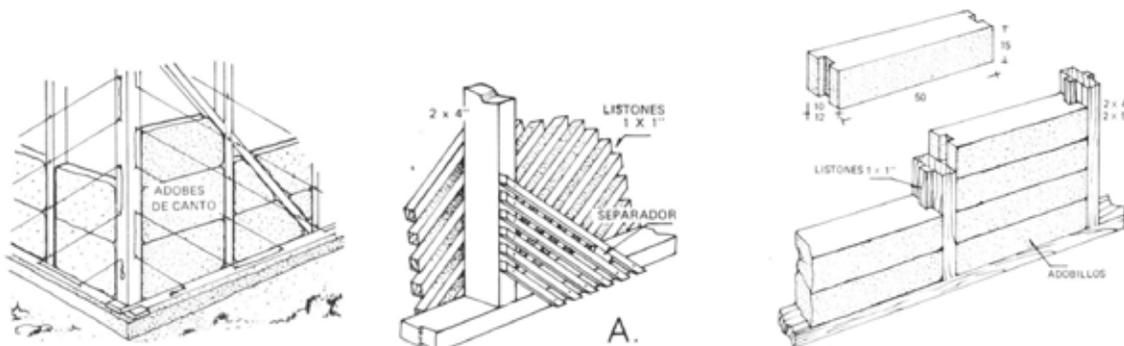
Figura 12. Tabique con adobe en pandereta (izq.), quincha (centro) y adobillo (der.). Créditos: Euclides Guzmán, 1980.

de adobe, siempre con las mismas dimensiones (60cm x 30cm x 10cm), dispuestos en soga y en una hilada para lograr espesores de muro de 30cm, o en pandereta para muros finos de solo 10cm; en este último caso, los adobes se afianzaban a los pies derechos mediante alambres (Figura 12), siendo esta técnica utilizada en muros divisorios interiores o en segundos pisos, aunque también es posible encontrar viviendas enteramente construidas así. Es común entonces, en la arquitectura de estilo, encontrar en un mismo edificio un primer piso de albañilería de adobe, un segundo piso de tabique de madera con adobes en soga, y un tercer piso con adobes en pandereta, logrando así espesores de muro decrecientes, que ayudan a un mejor comportamiento sísmico.

La quincha empezó a emplearse a nivel urbano, con una estructura secundaria compuesta por listones de 1x1” dispuestos en diagonal u horizontal (Figura 12), denominados “empalizados” o “ensardinado” (Guzmán, 1980) que reciben la carga de tierra. Esta técnica se utilizó también para muros divisorios interiores o en la parte superior de edificaciones, como en tímpanos de techumbres, siendo muy común en la ciudad de La Serena.

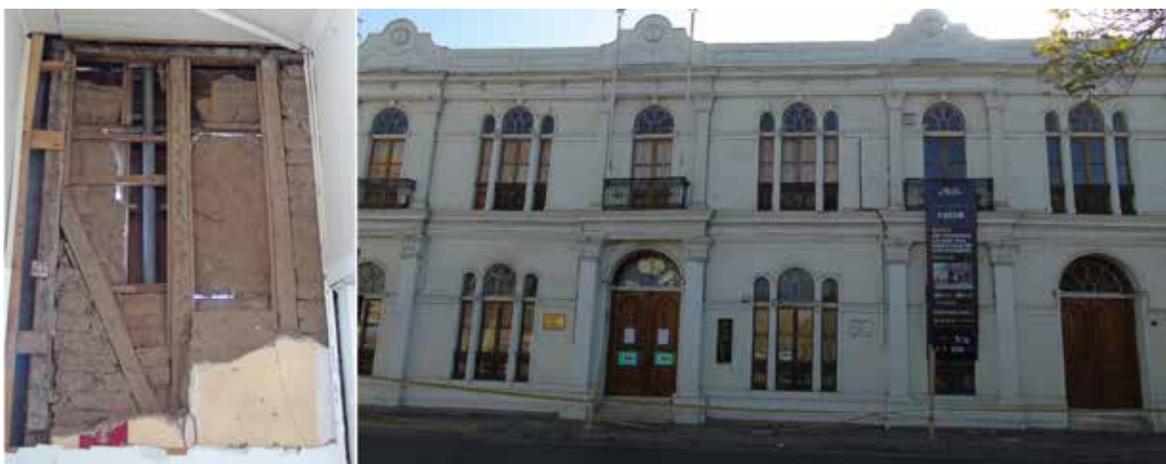
Figura 13. Vivienda de Gabriel González Videla, actual Museo de Historia Natural de La Serena (der.) y detalle del interior de su segundo piso construido en adobillo, dañado por un sismo, en enero del 2019. Créditos: Natalia Jorquera, 2019.

Una última técnica mixta surgida en esta época en la región de Valparaíso y presente también en la región de Coquimbo, es el entramado de madera relleno con “adobillos”, técnica que da cuenta de la acumulación de conocimiento en materia de sismorresistencia, pues se trata de una estructura de madera compuesta por piezas de 4x4” de Roble, Coigüe o pino Oregón americano (Giribas, Riquelme y Prado, 2017), rellena con “un adobe de forma especial que mide 10cm x15cm x 50cm y tiene en los extremos unas ranuras, para alojar listones verticales de 1x1”, unidos a los costados de los pies derechos (Guzmán, 1980, p.102), gracias a lo cual, los bloques no se vacían de la estructura de madera en caso de sismos perpendiculares al plano del muro (Figura 12). En la ciudad de Valparaíso, esta técnica fue empleada en inmuebles enteros y gracias a la versatilidad de la estructura de madera fue posible que la arquitectura se adaptara a la intrincada topografía de la ciudad, logrando un buen comportamiento sismorresistente. En la región de Coquimbo, en cambio, la madera con adobillo se encuentra en los segundos pisos de los inmuebles residenciales más importantes, representativos del periodo de auge minero de la ciudad, conocido como “Clásico serenense”; un ejemplo de ello es la vivienda en La Serena de Gabriel González Videla, presidente de la República (1946-1952), sede actual del Museo Histórico de dicha ciudad; inmueble construido en adobe en su primer piso, y en madera rellena con adobillo en el segundo, (Figura 13).

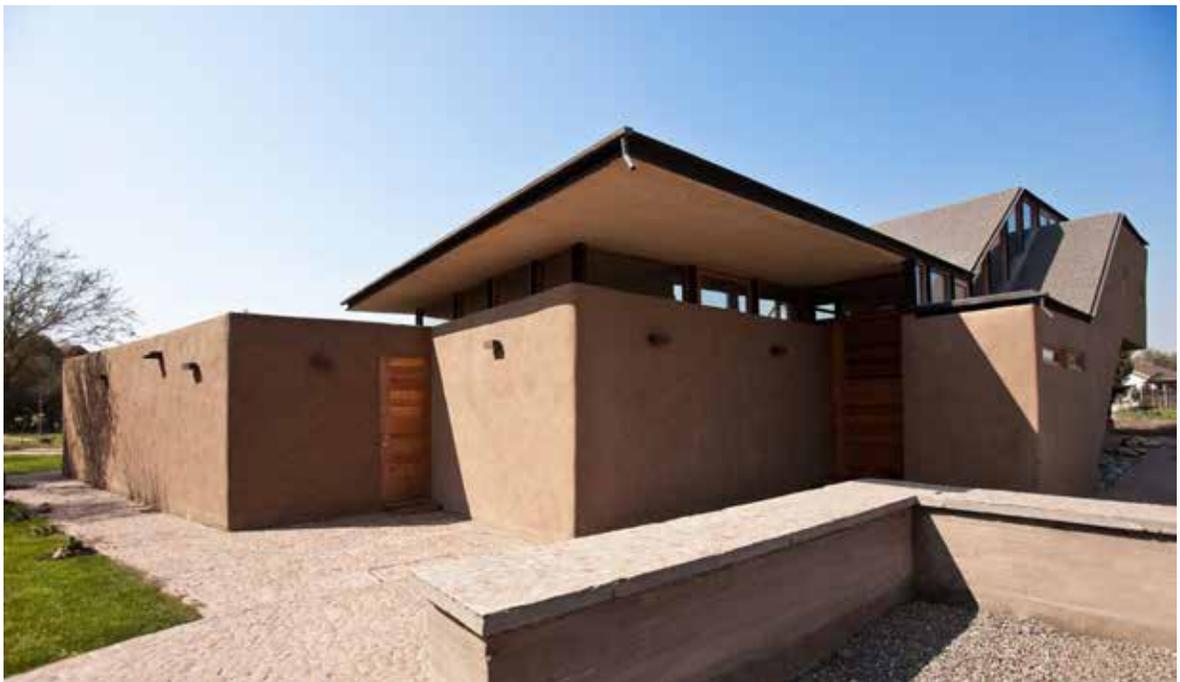
Figura 14. Vivienda de estructura de acero y relleno de tierra, obra de Surtierra Arquitectura. Créditos: Surtierra Arquitectura. <http://www.surtierraarquitectura.cl/>

Ha sido también la actividad sísmica, en conjunto con la búsqueda de una arquitectura sustentable, lo que ha impulsado la utilización de técnicas de construcción mixtas que incorporan la tierra, en las últimas décadas. Así, diversos arquitectos y “bio-construtores” interesados en construir con materiales naturales y a disposición en el lugar, han experimentado utilizando técnicas de construcción donde la estructura portante la hace la madera, el acero e incluso los neumáticos reciclados, y el relleno lo hace la tierra y la paja (Figura 14), dando lugar a un sinnúmero de variantes técnicas y de experimentaciones formales en la arquitectura que, en todos los casos, han demostrado ser sismorresistentes.
