## Jardín “vicente guerrero” en la plaza de san fernando: patrimonio decimonónico

### Garden “vicente guerrero” in the plaza de san fernando: Heritage management of a historic garden

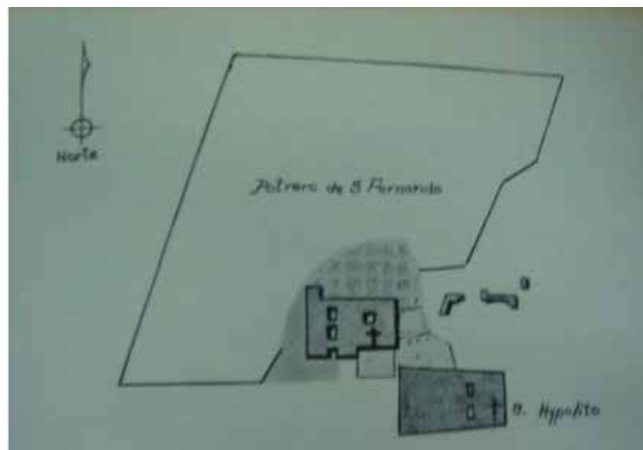
Figura 1. San Fernando en 1830, según plano de la Ciudad de México por Diego García Conde. Dibujo de Fr. Juan Arellano. Fuente: Chauvet de Jesús, "La iglesia de San Fernando de México y su extinto colegio Apostólico"

en el año de 1732, el viaje a Madrid, para alcanzar la cédula real que autorizara plenamente la susodicha fundación, la cual logró, el 15 octubre 1733. La consagración de la iglesia se da entonces en 1755 y se presupone que para esa fecha el convento había sido terminado. (Fig. 1).

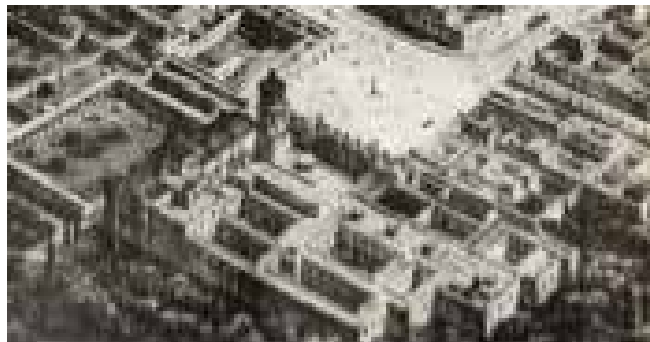
Figura 2. Vista en globo de San Fernando, hacia mediados del s. XIX (1855). Se puede ver el convento con sus numerosos patios, el atrio y el panteón, prácticamente vacío así como la plazuela con su fuente al centro. Detalle de la *Litografía de Casimiro Castro*.

Como todos los conventos de su época, este colegio contaba con un gran atrio con panteón, el cual se pierde con el edicto sobre la Formación de Panteones Civiles de 1836, y se forma la Plazuela de San Fernando. Esta descripción se puede constatar con la vista tomada en globo en el año 1858 por Decaem (México y sus alrededores) (*Figura 2*).

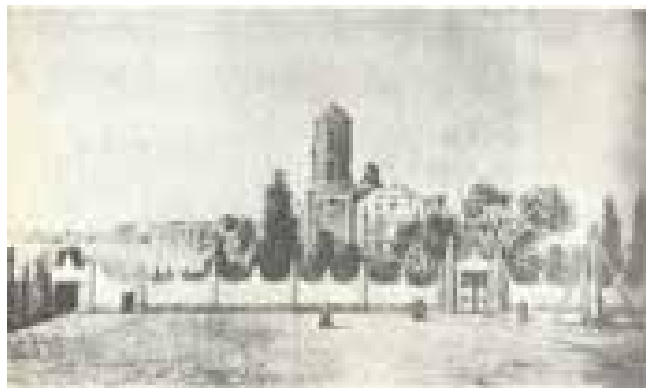
Figura 3: Exterior de la iglesia y convento de San Fernando a mediados del s. XIX, según acuarela de la época. Fuente: Chauvet de Jesús, "La iglesia de San Fernando de México y su extinto colegio Apostólico" *Castro*.

En esta perspectiva y en una acuarela de mediados del siglo XIX (*Figura 3*) se puede apreciar que frente a la iglesia, por la portada principal, se extendía un atrio largo pero de escasa profundidad, cerrado por un muro que remataba, muy al gusto barroco, en arcos invertidos, interrumpidos únicamente por las puertas que permitían el acceso. La plaza, o mejor dicho plazuela, era de planta casi cuadrada en cuyo centro se encontraba una sencilla fuente pública.

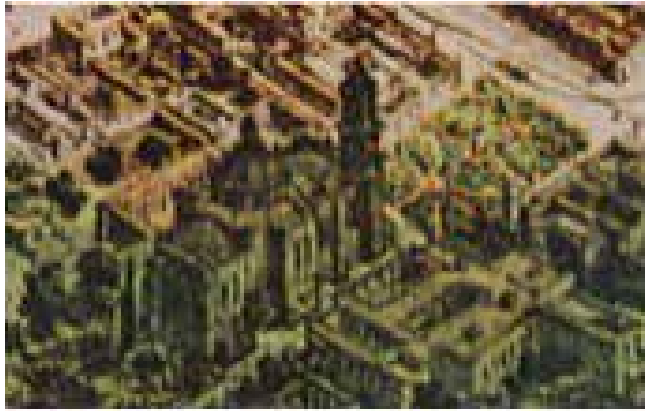
Figura 4: Fracción de la litografía de Casimiro Castro siglo XIX.

En cuanto a su diseño, éste se basó en el estilo utilizado para los jardines creados en las plazuelas en el último cuarto de siglo XIX, que fueron arreglados a la francesa con su trazo geométrico regular, y este jardín, responde a esa traza barroca según la litografía de Ramiro Castro actualizada (Figura 4), utilizando

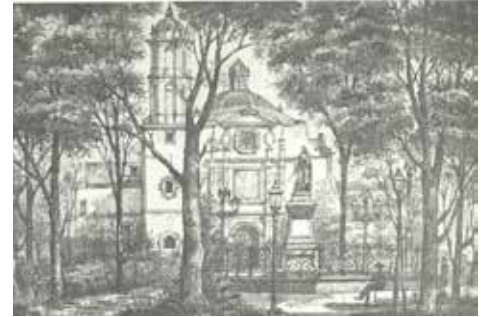
Figura 5. Exterior de la Iglesia de San Fernando, 1885. Fuente: litografía de la obra de Rivera Cambas.

Para 1877 ocho faroles de gas hidrógeno iluminaban la estatua y contaba con 24 bancas (Pérez Bertruy, 2003) (Figura 5). Este jardín fue objeto de atención del régimen porfirista, porque cerca de allí se ubica el Panteón de Los Hombres Ilustres o Panteón de San Fernando, donde se encuentran los restos de Benito Juárez, entre otros. Para esta intervención, las dos fuentes cuadriláteras de artística pilastra fueron ataviadas al estilo clásico, y en uno de los lados había cabezas de sátiro, sirviendo de sostén a un vaso griego adornado con bajo relieves, que representaban escenas mitológicas. Cabe aclarar que la forma cuadrangular de la plaza, se perdió desde

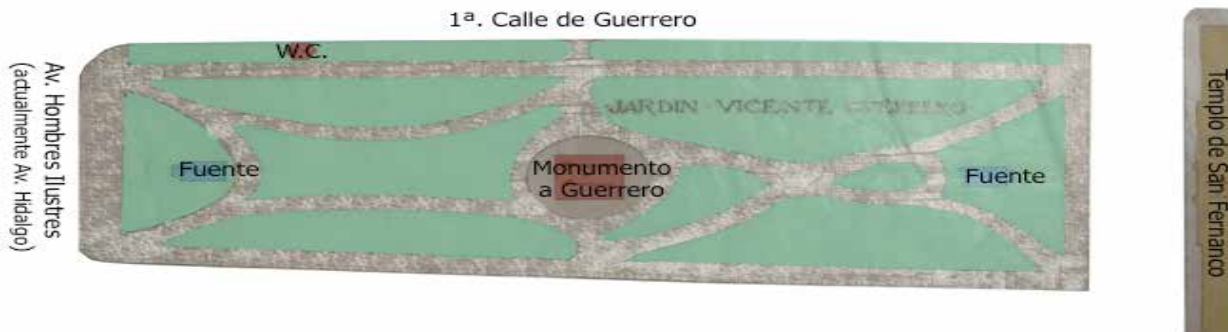
Figura 7. Plano del Jardín Vicente Guerrero en 1920. Fuente: AHDF, Planoteca, Módulo 1, Planero 1, fajilla 110, Clasificación 413(073) 38-331-20. Año 1920. Copia del plano original.

En 1902, en el Jardín Vicente Guerrero se construye un quiosco para mingitorio, y en 1904 se colocaron 63 columnas de fierro fundido para proteger las áreas ajardinadas. Para 1920, la traza del jardín había cambiado a un modelo inglés con caminos sinuosos y rústicos, calzadas irregulares o curvas, con un aspecto agreste y la utilización de figuras alegóricas y mitológicas en las dos fuentes (Figura 7).

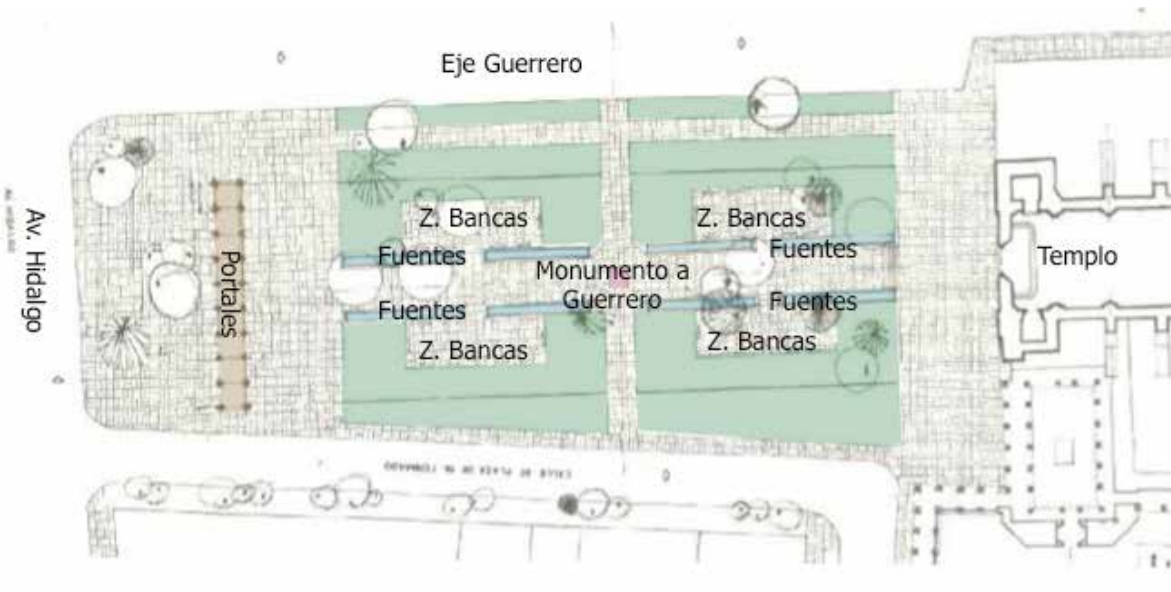
Figura 8. Planta de la traza de 1968. Fuente: Elaboración propia, sobre una fracción de la imagen publicada en la Revista Artes de México No. 109 Año XV 1968

La nueva ordenación del jardín se proyectó a base de una avenida central pavimentada en piedra, bordeada por fuentes de surtidores verticales que acentúan la perspectiva del eje principal, que remata frente a la portada del templo; al centro, en su posición original, quedó ubicada la estatua y monumento de Vicente Guerrero. El monumento había sido alterado al suprimirse las rejas que lo limitaban, así como los escalones de su basamento, los cuales fueron repuestos siguiendo el proyecto original. Así, el jardín fue conformado mediante cuatro recuadros de pavimento en tepetate apisonado, bordeados por setos naturales de truenos recortados y bancas de fierro fundido, utilizables como áreas de reposo (Figura 8).

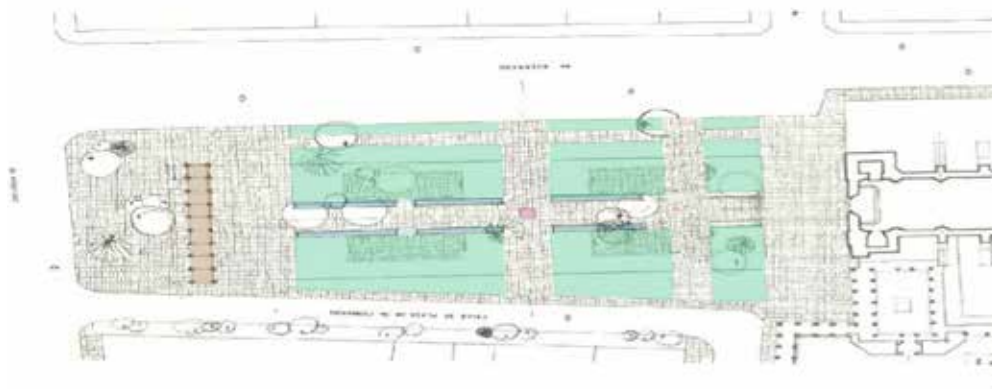
Figura 9. Remodelación 2013. Fuente: Elaboración propia sobre una fracción de la imagen publicada por la Revista Artes de México No. 109 Año XV 1968.

Sin embargo, además de estas acciones de mantenimiento hubo otros cambios, uno de ellos es la modificación de la traza establecida en 1968. Ejemplo de ello son las zonas de bancas, se daba en espacios semicerrados, -lo cual había favorecido su utilización como vivienda de indigentes-, estos espacios que eran cuatro fueron abiertos, convirtiendo las zonas de estar en amplias circulaciones que parten el jardín transversalmente (Figura 9). También se sustituyeron las luminarias de farola romántica por las de tipo Futura.

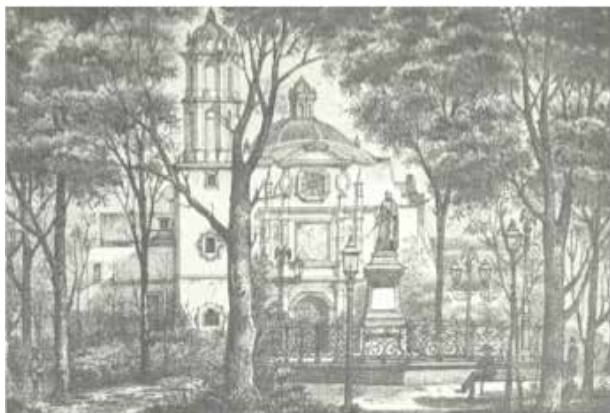
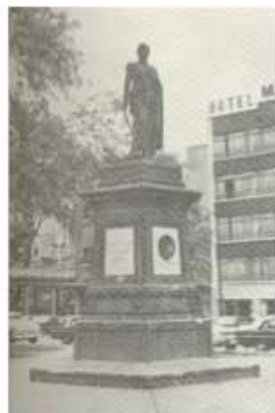
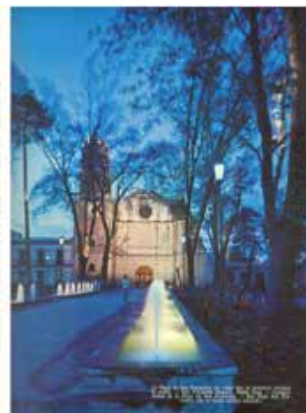
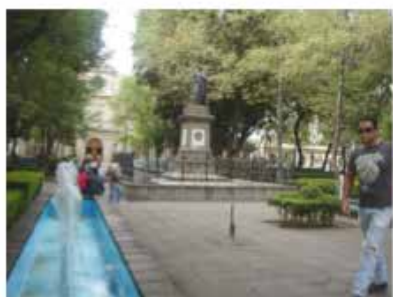
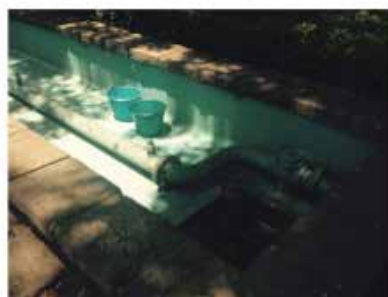
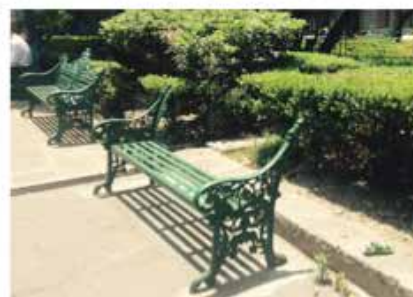
Figura 10. Transformaciones del siglo XIX a la actualidad.

1885. Litografía de Rivera Cambas

Anterior a la restauración 1968

Restauración 1968

Situación en 2007 . Foto: B. Margarita Gallegos N.

Estado Actual . Fotos: B. Margarita Gallegos N. 2016

Las acciones de mantenimiento de este espacio público son insuficientes, a pesar que desde el 2008 surgió la Intendencia del Centro Histórico, área avocada a coordinar y supervisar la calidad de mantenimiento y conservación de este tipo de lugares. Hoy se observan, daños en la vegetación y mobiliario urbano que no solo afean el espacio sino que pueden poner en riesgo a los usuarios por la caída de ramas dañadas. (Figura 10).
